Rapport de mission de repérage des matériaux et produits contenant de l'amiante avant réalisation de travaux

9 SQUARE A RIBOT

77000 MELUN

RAPPORT N° :	3LAL0101	Laboratoire d'Analyses :	ITGA
Repérage réalisé le :	09/05/2019	Adresse laboratoire :	3 RUE ARMAND HERPIN LACROIX - CS 46537 35065 RENNES CEDEX
Accompagnateur :		Numéro d'accréditation :	1-5967
Par :	Tristan BRUNOT	Organisme d'assurance professionnelle :	AXA France
N° certificat :	CPDI 3541	Adresse assurance :	313 Terrasses de l'Arche 92727 NANTERRE CEDEX
Date d'obtention :	27/12/2017	N° de contrat d'assurance :	10158549604
Organisme certificateur	I.CERT PARC EDONIA - BAT G - RUE DE LA TERRE VICTORIA - 35760 SAINT GREGOIRE	Date de validité :	31/12/2019

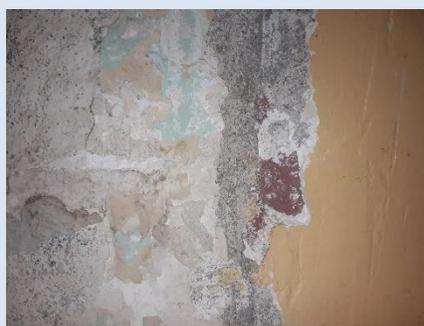
PRELEVEMENT : 3LAL0101P001			
NOM DU CLIENT	NUMERO DU DOSSIER		PIECE OU LOCAL
OPH77	3LAL0101 09/05/2019		Cuisine (R+1)
ELEMENT	DESCRIPTIF DU LABORATOIRE	DATE DE PRELEVEMENT	NOM DE L'OPERATEUR
Enduit / Peinture béton	Enduit plâtreux blanc en vrac + matériau beige non séparable + peintures multiples non séparable	09/05/2019	BRUNOT Tristan
LOCALISATION		RESULTAT	
Mur A		Amiante non détecté

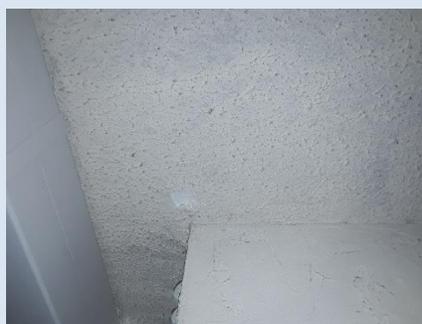
PRELEVEMENT : 3LAL0101P003			
NOM DU CLIENT	NUMERO DU DOSSIER		PIECE OU LOCAL
OPH77	3LAL0101 09/05/2019		Salle de bains (R+1)
ELEMENT	DESCRIPTIF DU LABORATOIRE	DATE DE PRELEVEMENT	NOM DE L'OPERATEUR
Enduit / Peinture	Enduit plâtreux blanc en vrac + peintures multiples non séparable	09/05/2019	BRUNOT Tristan
LOCALISATION		RESULTAT	
Plafond		Amiante non détecté

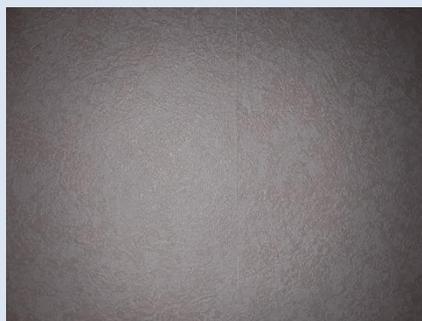
PRELEVEMENT : 3LAL0101P004			
NOM DU CLIENT	NUMERO DU DOSSIER		PIECE OU LOCAL
OPH77	3LAL0101 09/05/2019		Chambre 2 (R+1)
ELEMENT	DESCRIPTIF DU LABORATOIRE	DATE DE PRELEVEMENT	NOM DE L'OPERATEUR
Enduit	Enduit plâtreux blanc en vrac + peinture non séparable	09/05/2019	BRUNOT Tristan
LOCALISATION		RESULTAT	
Mur B		Amiante non détecté

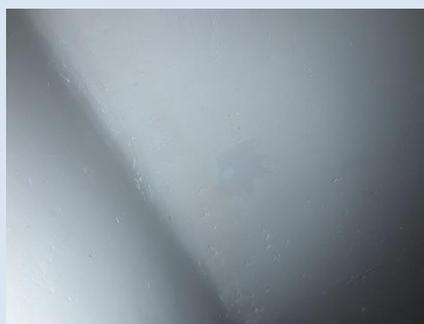
PRELEVEMENT : 3LAL0101P005			
NOM DU CLIENT	NUMERO DU DOSSIER		PIECE OU LOCAL
OPH77	3LAL0101 09/05/2019		Chambre 1 (R+1)
ELEMENT	DESCRIPTIF DU LABORATOIRE	DATE DE PRELEVEMENT	NOM DE L'OPERATEUR
Enduit	Enduit plâtreux blanc en vrac + peinture non séparable	09/05/2019	BRUNOT Tristan
LOCALISATION		RESULTAT	
Plafond		Amiante non détecté

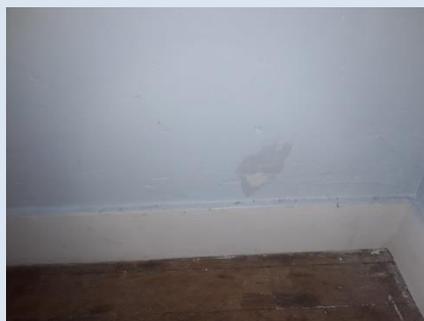
PRELEVEMENT : 3LAL0101P006			
NOM DU CLIENT	NUMERO DU DOSSIER		PIECE OU LOCAL
OPH77	3LAL0101 09/05/2019		Séjour (R+1)
ELEMENT	DESCRIPTIF DU LABORATOIRE	DATE DE PRELEVEMENT	NOM DE L'OPERATEUR
Enduit / Peinture	Enduit plâtreux blanc en vrac + papier non séparable + peintures multiples non séparable	09/05/2019	BRUNOT Tristan
LOCALISATION		RESULTAT	
Mur F		Amiante non détecté

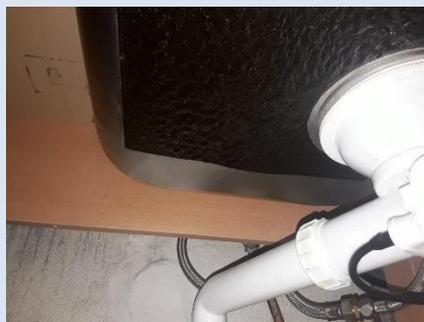
PRELEVEMENT : 3LAL0101P007			
NOM DU CLIENT	NUMERO DU DOSSIER	PIECE OU LOCAL	
OPH77	3LAL0101 09/05/2019	Cuisine (R+1)	
ELEMENT	DESCRIPTIF DU LABORATOIRE	DATE DE PRELEVEMENT	NOM DE L'OPERATEUR
Revêtement bitumineux	Tampon bitumineux noir avec couche souple	09/05/2019	BRUNOT Tristan
LOCALISATION		RESULTAT	
Sous évier		Amiante non détecté
