Pré-rapport de Repérage Amiante Avant réalisation de travaux dans un immeuble bâti

Numéro de dossier : M6153973
Date d'intervention : 02/06/2021

3LBI0101
9 square J.SIEGFRIED
77000 MELUN

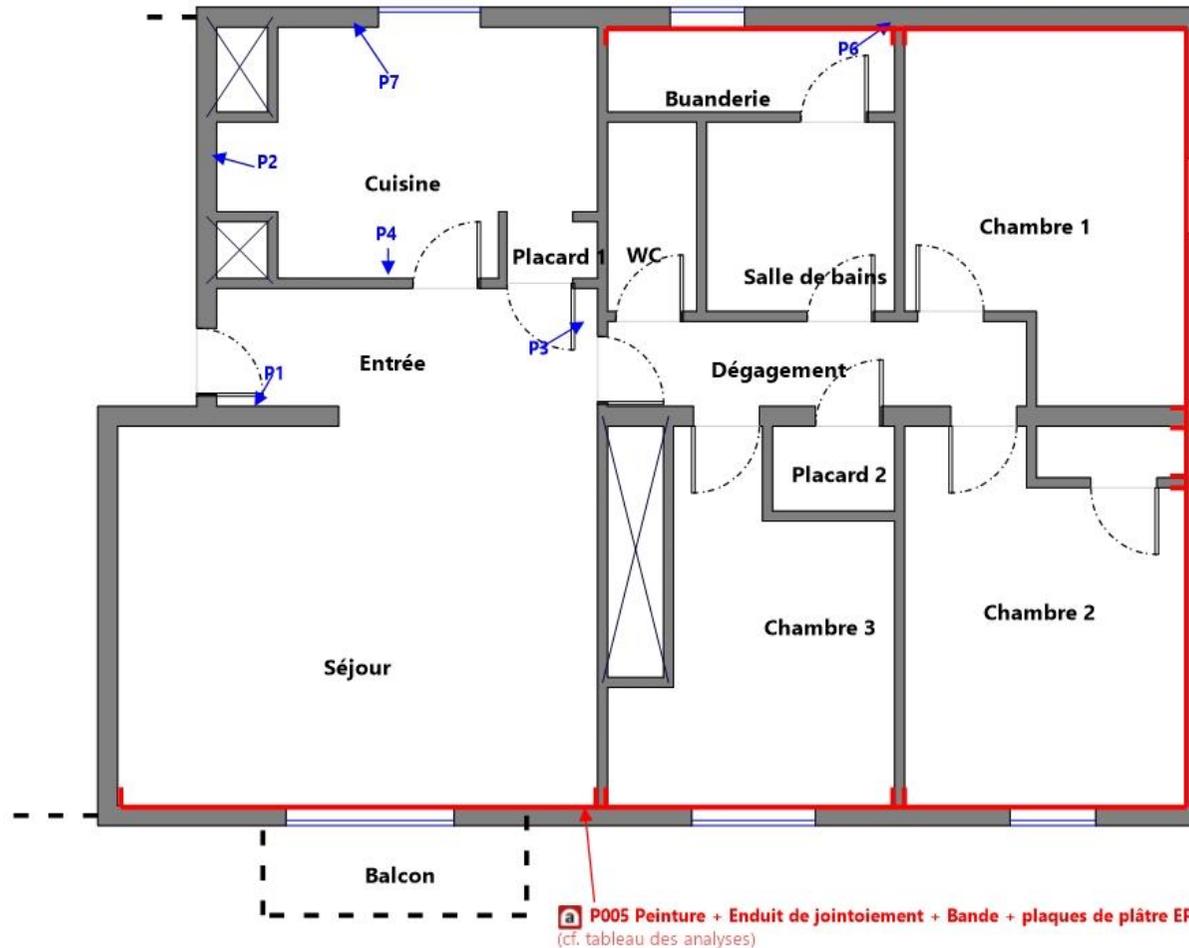
PAROIS VERTICALES

Planche de repérage des matériaux et produits amiantés
Affaire	M6153973
Opération	Telmo DA MOTA GOMES
Site	3LBI0101
	9 square J.SIEGFRIED
	77000 MELUN
Date de réalisation	14/06/2021
Matériaux et produits contenant de l'amiante	
	Surface amianté
	Linéaire / paroi amianté (type 1)
	Linéaire / paroi amianté (type 2)
	Conduit amianté
Sondages destructifs / Prélèvements	
	Px Prélèvement Positif
	Px Prélèvement négatif
	S Sondage destructif
Types de murs	
	Mur Porteur
	Mur Cloison (type 1)
	Mur Cloison (type 2)
	Gaine technique
Eléments ou pièces non visités	
	Local non visitée
	Elément non visité

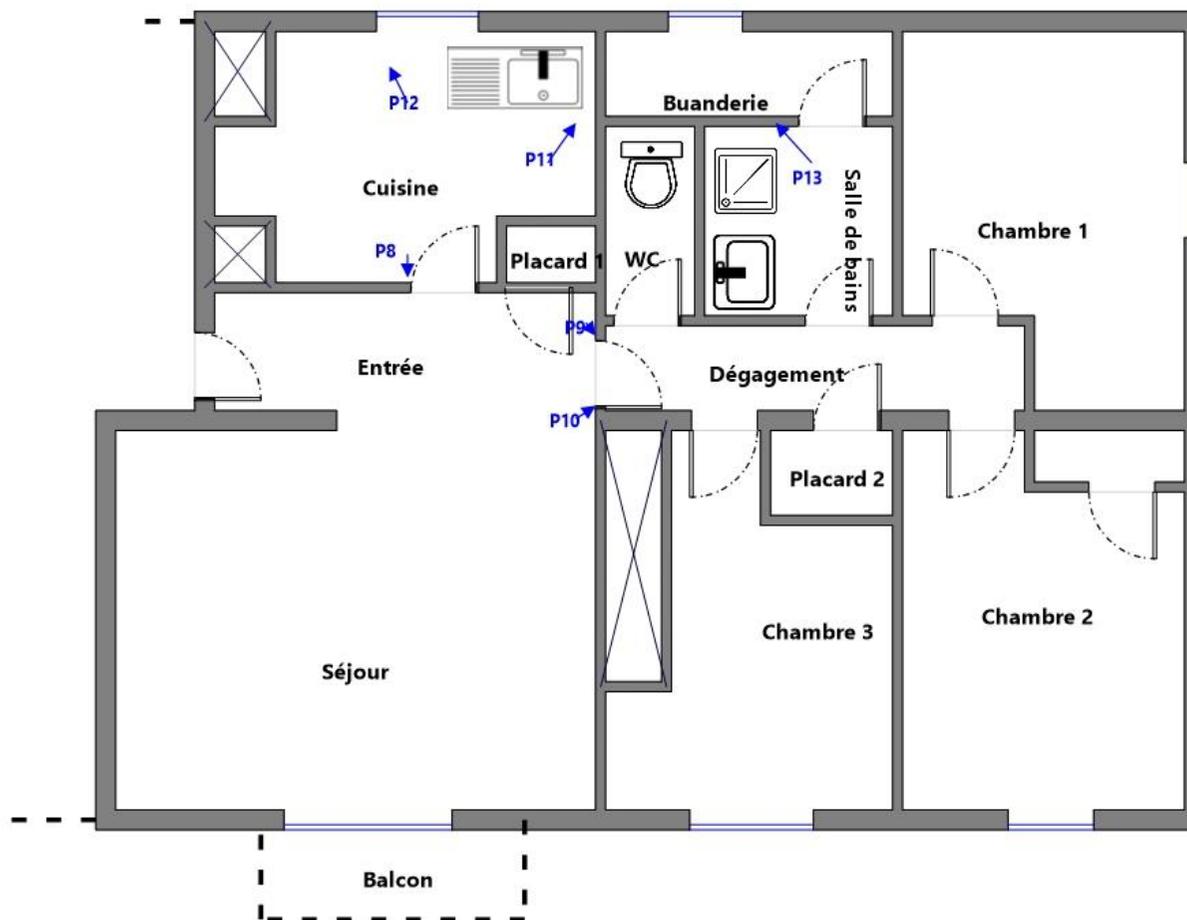
ELEMENTS

Planche de repérage des matériaux et produits amiantés
Affaire	M6153973
Opération	Telmo DA MOTA GOMES
Site	3LBI0101
	9 square J.SIEGFRIED
	77000
	MELUN
Date de réalisation	14/06/2021
Matériaux et produits contenant de l'amiante	
	Surface amianté
	Linéaire / paroi amianté (type 1)
	Linéaire / paroi amianté (type 2)
	Conduit amianté
Sondages destructifs / Prélèvements	
	Px Prélèvement Positif
	Px Prélèvement négatif
	Sondage destructif
Types de murs	
	Mur Porteur
	Mur Cloison (type 1)
	Mur Cloison (type 2)
	Gaine technique
Éléments ou pièces non visités	
	Local non visitée
	Élément non visité

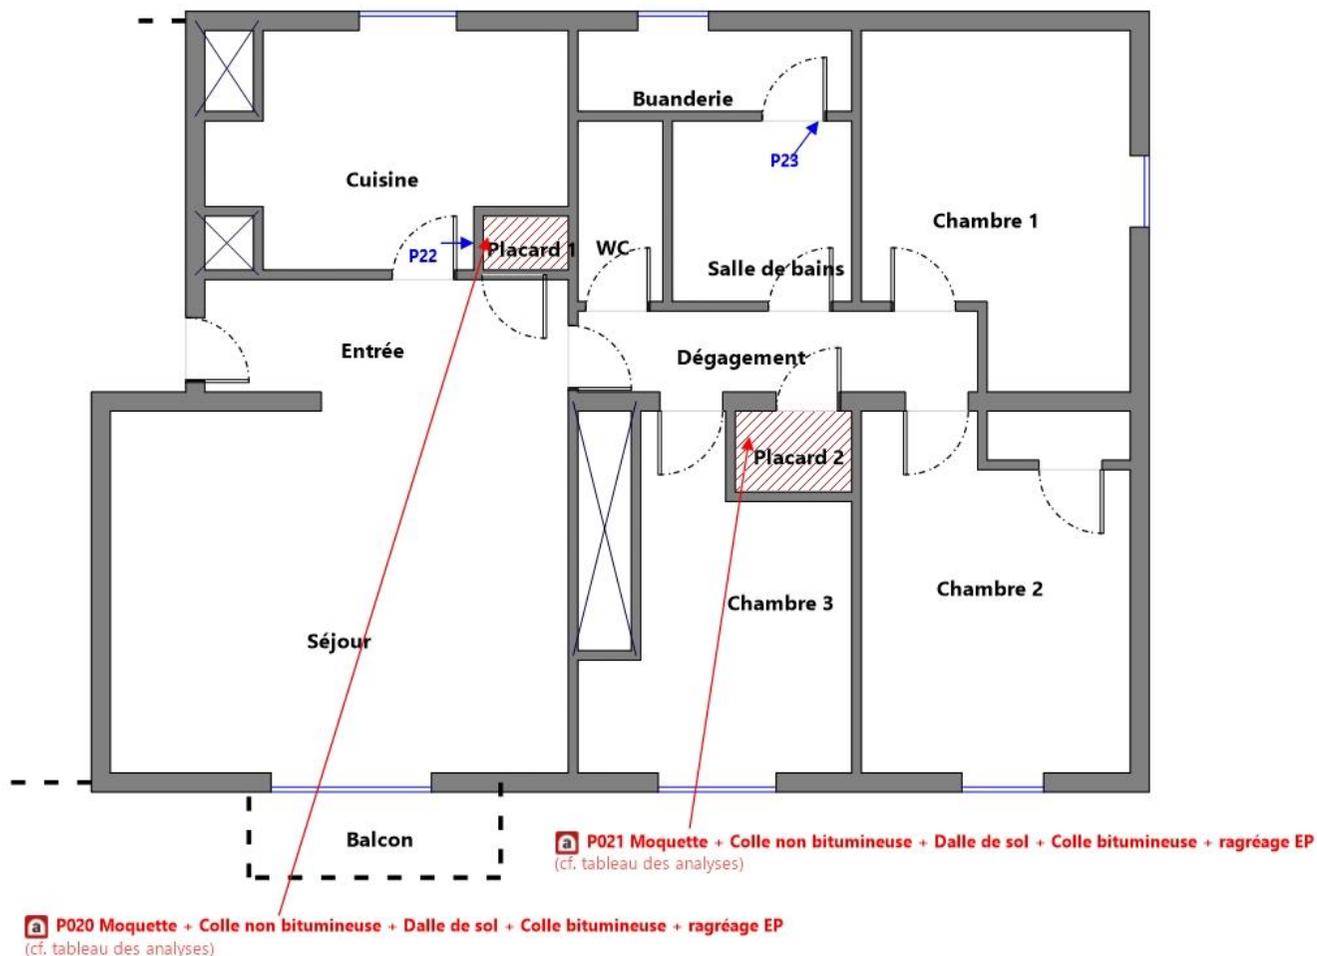
SOLS

ZPSO016	1er étage PORTE 0911	Placard 1	Sol	<p>Analyse : P020</p> <ul style="list-style-type: none"> - Phase 1 Matériau souple fibreux de type moquette (beige) ; matériau de type colle (jaune) ; matériau semi-dur de type dalle de sol (fibreux) (marron) (Présence d'amiante) - Phase 2 Matériau de type colle bitumineux (noir) ; matériau dur de type mortier, béton, chape (beige) (Présence d'amiante)
ZPSO017	1er étage PORTE 0911	Placard 2	Sol	<p>Analyse : P021</p> <ul style="list-style-type: none"> - Phase 1 Matériau souple fibreux de type moquette (beige) ; matériau de type colle (jaune) ; matériau semi-dur de type dalle de sol (fibreux) (marron) (Présence d'amiante) - Phase 2 Matériau de type colle bitumineux (noir) ; matériau dur de type mortier, béton, chape (beige) (Présence d'amiante)

Planche de repérage des matériaux et produits amiantés
Affaire	M6153973
Opération	Telmo DA MOTA GOMES
Site	3LBI0101
	9 square J.SIEGFRIED
	77000 MELUN
Date de réalisation	14/06/2021
Matériaux et produits contenant de l'amiante	
	Surface amianté
	Linéaire / paroi amianté (type 1)
	Linéaire / paroi amianté (type 2)
	Conduit amianté
Sondages destructifs / Prélèvements	
	Px Prélèvement Positif
	Px Prélèvement négatif
	S Sondage destructif
Types de murs	
	Mur Porteur
	Mur Cloison (type 1)
	Mur Cloison (type 2)
	Gaine technique
Éléments ou pièces non visités	
	Local non visitée
	Élément non visité

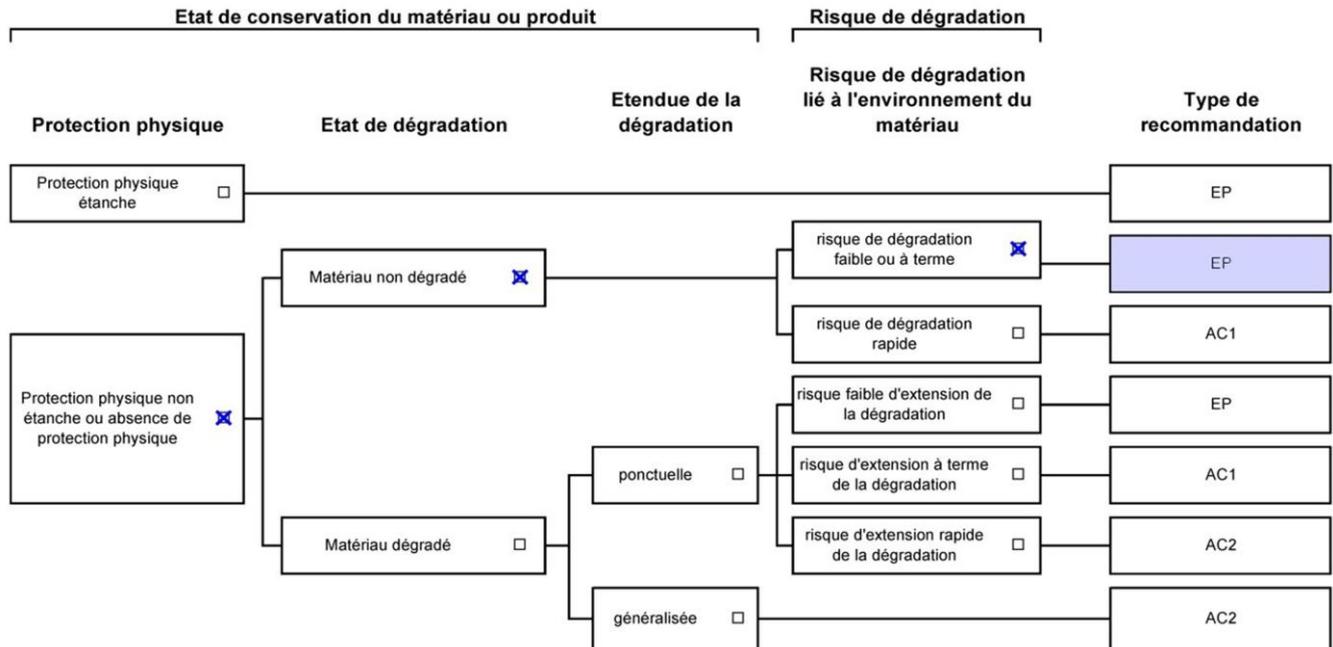
Matériau : Peinture + Enduit de jointoiment + Bande + plaques de plâtre

Résultat EP (Z-III-RF)

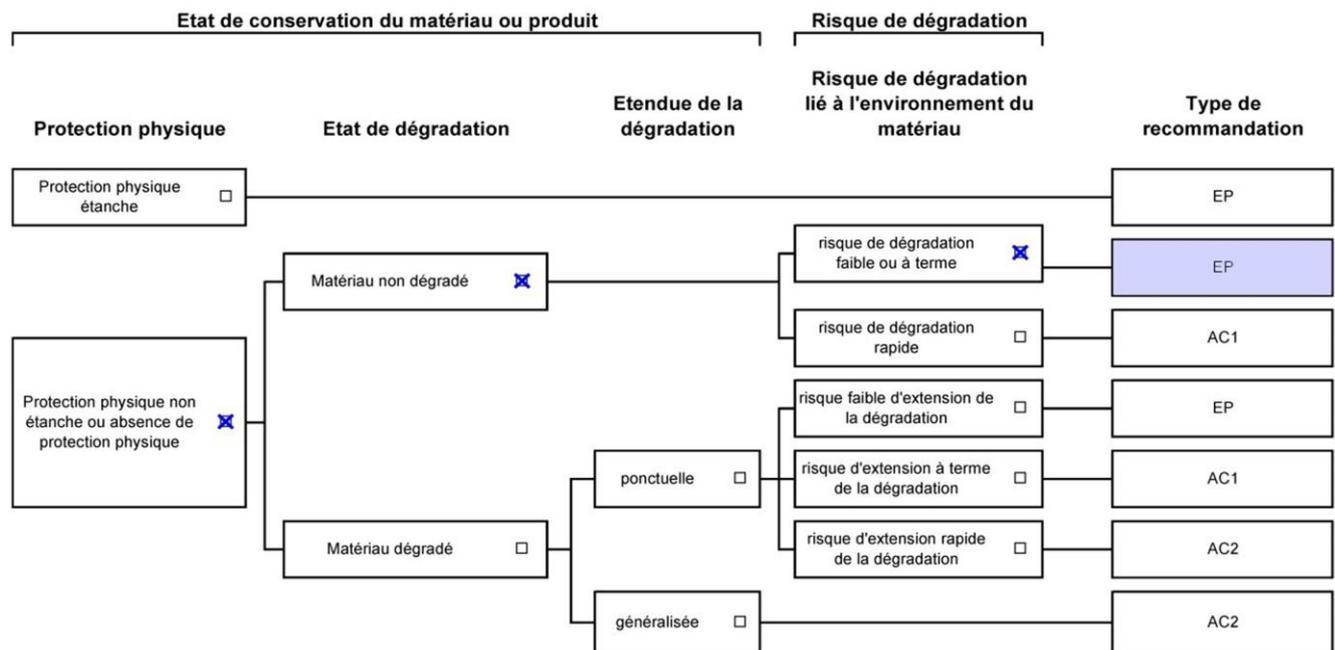
Matériau : Peinture + Enduit de jointoiment + Bande + plaques de plâtre

Résultat EP (Z-III-RF)
