## Rapport de mission de repérage des matériaux et produits contenant de l'amiante avant réalisation de travaux

Norme NF X 46-020 V .2017

12 Rue G Houdard - Logement 2 - ESC A4 - R+4

RAPPORT N° :	3LA40402	Laboratoire d'Analyses :	ITGA
Repérage réalisé le :	27/11/2019	Adresse laboratoire :	3 RUE ARMAND HERPIN LACROIX - CS 46537 35065 RENNES CEDEX
Accompagnateur :		Numéro d'accréditation :	1-5967
Par :	Abdessamad RHENZOUR	Organisme d'assurance professionnelle :	AXA France
N° certificat :	DTI3342	Adresse assurance :	313 Terrasses de l'Arche 92727 NANTERRE CEDEX
Date d'obtention :	23/11/2017	N° de contrat d'assurance :	10158549604
Organisme certificateur	DEKRA 5 avenue Garlande - 92220 BAGNEUX	Date de validité :	31/12/2019

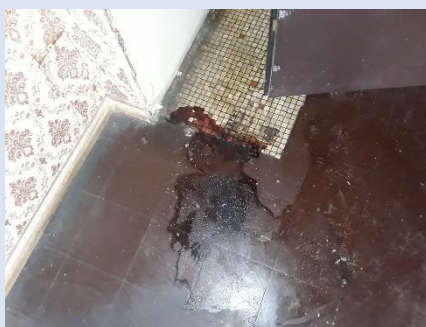
PRELEVEMENT : 3LA40402P001			
NOM DU CLIENT	NUMERO DU DOSSIER	PIECE OU LOCAL	
HABITAT 77-OPH DE SEINE ET MARNE	3LA40402 27/11/2019	Séjour / Salon (R+4)	
ELEMENT	DESCRIPTIF DU LABORATOIRE	DATE DE PRELEVEMENT	NOM DE L'OPERATEUR
Dalle de sol	Dalle dure cassante marron	27/11/2019	RHENZOUR Abdessamad
LOCALISATION		RESULTAT	
Sol		Fr1:Amiante détecté (Chrysotile)

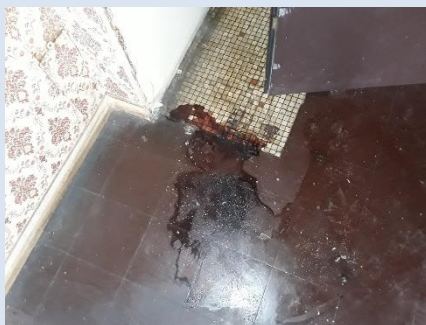
PRELEVEMENT : 3LA40402P001			
NOM DU CLIENT	NUMERO DU DOSSIER	PIECE OU LOCAL	
HABITAT 77-OPH DE SEINE ET MARNE	3LA40402 27/11/2019	Séjour / Salon (R+4)	
ELEMENT	DESCRIPTIF DU LABORATOIRE	DATE DE PRELEVEMENT	NOM DE L'OPERATEUR
Dalle de sol	Colle bitumineuse noire en faible quantité	27/11/2019	RHENZOUR Abdessamad
LOCALISATION		RESULTAT	
Sol		Fr2:Amiante détecté (Chrysotile)

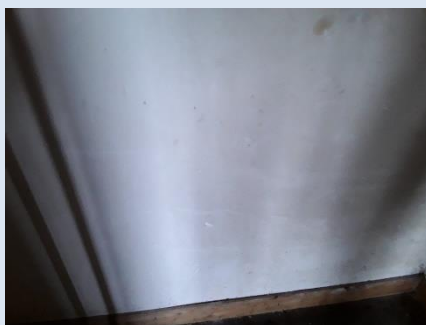
PRELEVEMENT : 3LA40402P002			
NOM DU CLIENT	NUMERO DU DOSSIER	PIECE OU LOCAL	
HABITAT 77-OPH DE SEINE ET MARNE	3LA40402 27/11/2019	Placard 1 (R+4)	
ELEMENT	DESCRIPTIF DU LABORATOIRE	DATE DE PRELEVEMENT	NOM DE L'OPERATEUR
Enduit / Peinture béton	Peinture non séparable + enduit plâtreux blanc en vrac	27/11/2019	RHENZOUR Abdessamad
LOCALISATION		RESULTAT	
Mur B		Amiante non détecté	
EMPLACEMENT

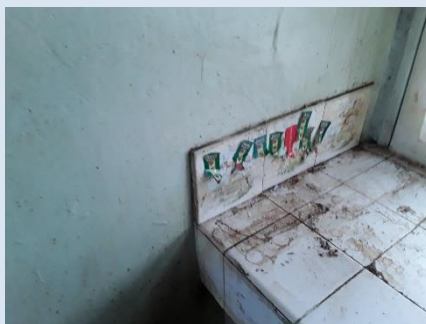
PRELEVEMENT : 3LA40402P003			
NOM DU CLIENT	NUMERO DU DOSSIER	PIECE OU LOCAL	
HABITAT 77-OPH DE SEINE ET MARNE	3LA40402 27/11/2019	Cuisine (R+4)	
ELEMENT	DESCRIPTIF DU LABORATOIRE	DATE DE PRELEVEMENT	NOM DE L'OPERATEUR
Colle faïence	Colle beige + matériau gris hétérogène non séparable	27/11/2019	RHENZOUR Abdessamad
LOCALISATION		RESULTAT	
Mur A		Amiante détecté (Chrysotile)	
EMPLACEMENT

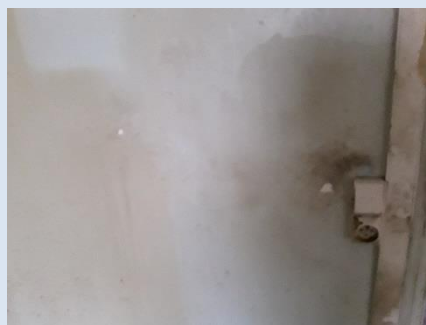
PRELEVEMENT : 3LA40402P004			
NOM DU CLIENT	NUMERO DU DOSSIER	PIECE OU LOCAL	
HABITAT 77-OPH DE SEINE ET MARNE	3LA40402 27/11/2019	Cuisine (R+4)	
ELEMENT	DESCRIPTIF DU LABORATOIRE	DATE DE PRELEVEMENT	NOM DE L'OPERATEUR
Enduit / Peinture	Peintures multiples non séparable + enduit plâtreux blanc en vrac	27/11/2019	RHENZOUR Abdessamad
LOCALISATION		RESULTAT	
Mur D		Amiante non détecté	
EMPLACEMENT

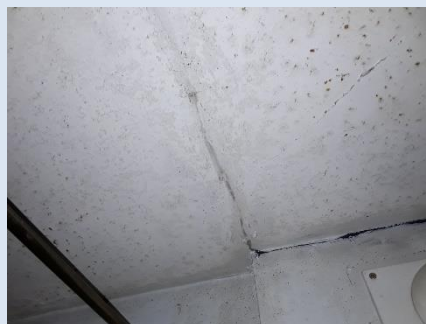
PRELEVEMENT : 3LA40402P005			
NOM DU CLIENT	NUMERO DU DOSSIER	PIECE OU LOCAL	
HABITAT 77-OPH DE SEINE ET MARNE	3LA40402 27/11/2019	Salle d'eau (R+4)	
ELEMENT	DESCRIPTIF DU LABORATOIRE	DATE DE PRELEVEMENT	NOM DE L'OPERATEUR
Enduit / Peinture béton	Peintures multiples non séparable + enduit gris en vrac hétérogène	27/11/2019	RHENZOUR Abdessamad
LOCALISATION		RESULTAT	
Plafond		Amiante non détecté	
EMPLACEMENT

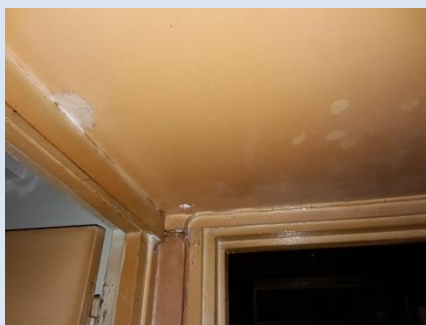
PRELEVEMENT : 3LA40402P006			
NOM DU CLIENT	NUMERO DU DOSSIER	PIECE OU LOCAL	
HABITAT 77-OPH DE SEINE ET MARNE	3LA40402 27/11/2019	Dégagement (R+4)	
ELEMENT	DESCRIPTIF DU LABORATOIRE	DATE DE PRELEVEMENT	NOM DE L'OPERATEUR
Enduit / Peinture	Peinture non séparable + enduit plâtreux blanc en vrac	27/11/2019	RHENZOUR Abdessamad
LOCALISATION		RESULTAT	
Plafond		Amiante non détecté	
EMPLACEMENT

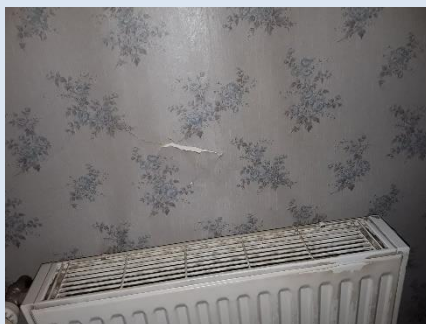
PRELEVEMENT : 3LA40402P007			
NOM DU CLIENT	NUMERO DU DOSSIER	PIECE OU LOCAL	
HABITAT 77-OPH DE SEINE ET MARNE	3LA40402 27/11/2019	Chambre 1 (R+4)	
ELEMENT	DESCRIPTIF DU LABORATOIRE	DATE DE PRELEVEMENT	NOM DE L'OPERATEUR
Enduit / Peinture béton	Peinture non séparable + enduit plâtreux blanc en vrac	27/11/2019	RHENZOUR Abdessamad
LOCALISATION		RESULTAT	
Mur B		Amiante non détecté	
EMPLACEMENT
