Rapport de mission de repérage des matériaux et produits contenant de l'amiante avant réalisation de travaux

TOITURE

**10 SQUARE J. SIEGFRIED
77000 MELUN**

RAPPORT N° :	OPH77 3LBJ-TOI	Date d'émission du rapport :	05/09/2017
Le repérage a été réalisé le :	05/07/2017	Accompagnateur :	
Par :	Laurent CATE	Laboratoire d'Analyses :	ITGA
N° certificat de qualification :	CPDI3681	Adresse laboratoire :	3 RUE ARMAND HERPIN LACROIX - CS 46537 35065 RENNES CEDEX
Date d'obtention :	25/11/2015	Numéro d'accréditation :	1-5967
Le présent rapport est établi par une personne dont les compétences sont certifiées par :	I.Cert PARC EDONIA - BAT G - RUE DE LA TERRE VICTORIA - 35760 SAINT GREGOIRE	Organisme d'assurance professionnelle :	ALLIANZ
		Adresse assurance :	Direction Opérations Entreprises 5C Esplanade Charles de Gaulle 33081 BORDEAUX CEDEX
		N° de contrat d'assurance :	55897385
		Date de validité :	31/12/2017

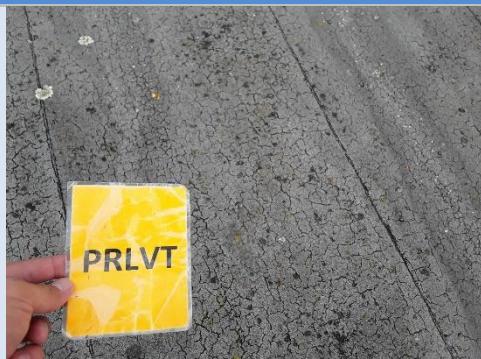
PRELEVEMENT : 3LBJ-TOIP002				
NOM DU CLIENT	NUMERO DU DOSSIER	PIECE OU LOCAL		
OPH77	3LBJ-TOI 05/07/2017	Toiture terrasse principale du bâtiment		
MATERIAU	DATE DE PRELEVEMENT	NOM DE L'OPERATEUR		
Matériau bitumineux noir en vrac + matériau en liège marron non séparable	05/07/2017	CATE Laurent		
LOCALISATION	RESULTAT			
Sol	Amiante non détecté			
EMPLACEMENT

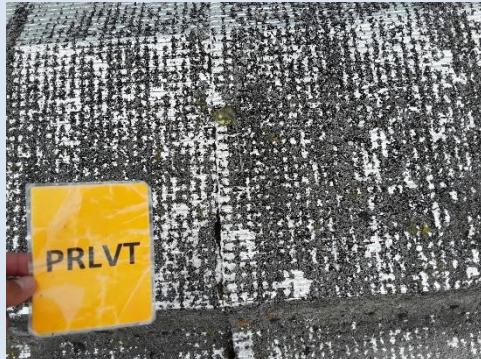
PRELEVEMENT : 3LBJ-TOIP003				
NOM DU CLIENT	NUMERO DU DOSSIER	PIECE OU LOCAL		
OPH77	3LBJ-TOI 05/07/2017	Toiture terrasse principale du bâtiment		
MATERIAU	DATE DE PRELEVEMENT	NOM DE L'OPERATEUR		
Matériau bitumineux noir avec aluminium en vrac avec fibres	05/07/2017	CATE Laurent		
LOCALISATION	RESULTAT			
Mur B	Amiante non détecté			
EMPLACEMENT

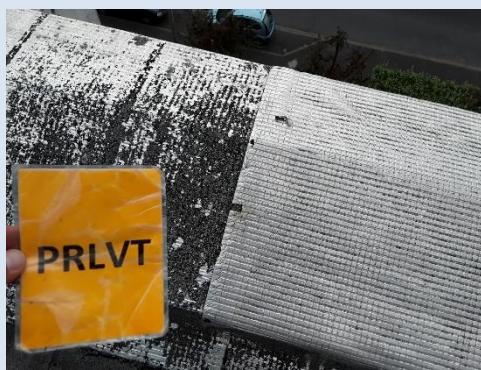
PRELEVEMENT : 3LBJ-TOIP004		
NOM DU CLIENT	NUMERO DU DOSSIER	PIECE OU LOCAL
OPH77	3LBJ-TOI 05/07/2017	Toiture terrasse principale du bâtiment
MATERIAU	DATE DE PRELEVEMENT	NOM DE L'OPERATEUR
Matériau bitumineux noir avec aluminium	05/07/2017	CATE Laurent
LOCALISATION		RESULTAT
Mur D		Amiante non détecté
EMPLACEMENT

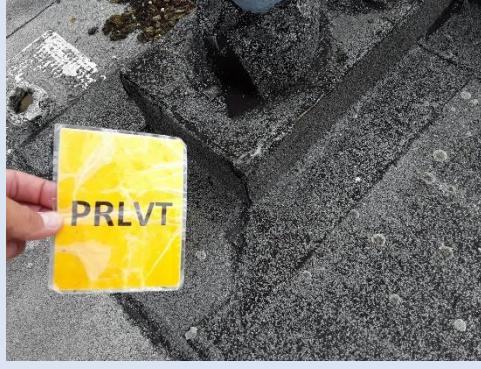
PRELEVEMENT : 3LBJ-TOIP005		
NOM DU CLIENT	NUMERO DU DOSSIER	PIECE OU LOCAL
OPH77	3LBJ-TOI 05/07/2017	Toiture terrasse principale du bâtiment
MATERIAU	DATE DE PRELEVEMENT	NOM DE L'OPERATEUR
Matériau bitumineux noir avec gravillons	05/07/2017	CATE Laurent
LOCALISATION		RESULTAT
Mur C		Amiante non détecté
EMPLACEMENT
