Rapport de mission de repérage des matériaux et produits contenant de l'amiante dans les immeubles bâtis avant réalisation de travaux

Numéro de dossier : RAAT-400LAA0102
Date du repérage : 14/11/2022

N° Groupe	N° Bâtiment	N° Allée	N° Logement
400	16		0102

Immeuble bâti visité	
Adresse	Rue : 16 Rue de la Halle (400LAA0102) Bât., escalier, niveau, appartement n°, lot n°: Bat. 16; Esc. 16; Etage 1; Porte 0102, Lot numéro 400LAA0102 Code postal, ville : . 77230 DAMMARTIN EN GOELE
Périmètre de repérage : Ensemble du logement
Type de logement : Appartement - T3
Fonction principale du bâtiment : Habitation (partie privative d'immeuble)
Date de construction : NC

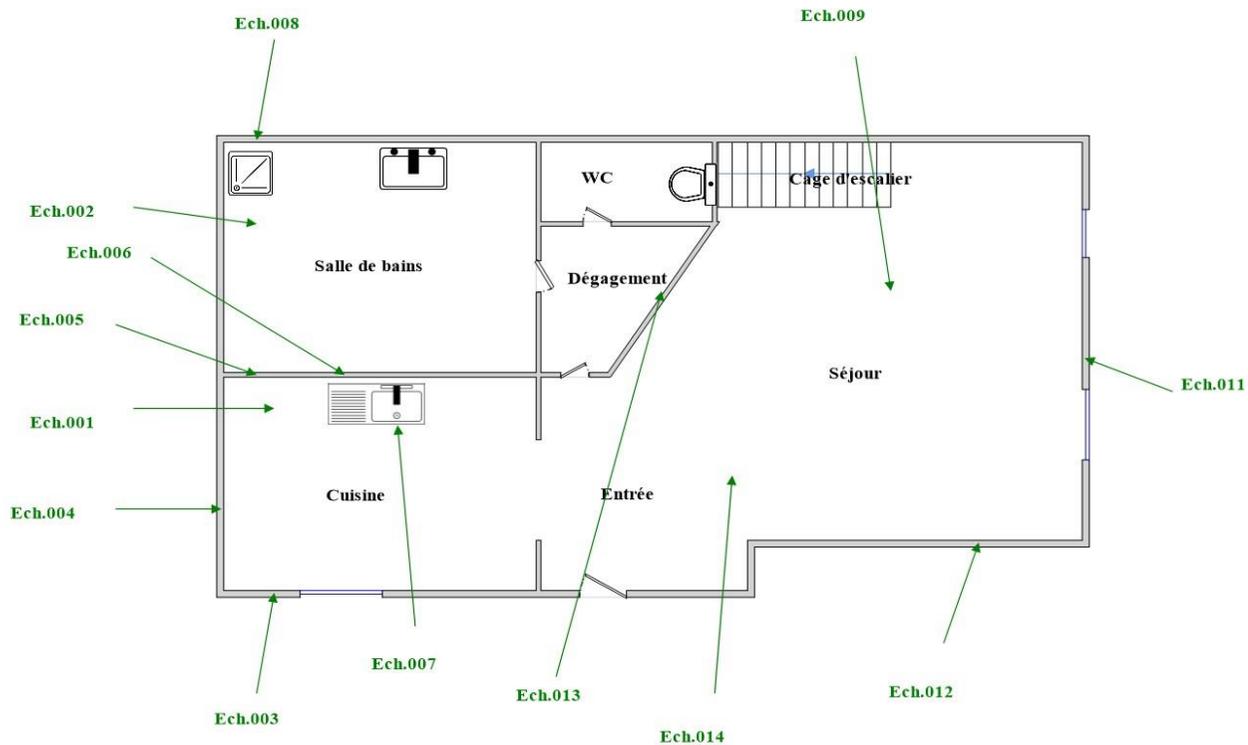
Localisation des prélèvements ou des matériaux amiantés

Prélèvement vert : sans amiante
