Rapport de mission de repérage des matériaux et produits contenant de l'amiante avant réalisation de travaux

**10 RUE DE MONTAIGNE – Appartement 201
77230 DAMMARTIN EN GOELE**

RAPPORT N° :	OPH77 401LAA0201	Date d'émission du rapport :	06/09/2017
Le repérage a été réalisé le :	03/08/2017	Accompagnateur :	
Par :	Tristan BRUNOT	Laboratoire d'Analyses :	ITGA
N° certificat de qualification :	CPDI 3541	Adresse laboratoire :	3 RUE ARMAND HERPIN LACROIX - CS 46537 35065 RENNES CEDEX
Date d'obtention :	06/08/2015	Numéro d'accréditation :	1-5967
Le présent rapport est établi par une personne dont les compétences sont certifiées par :	I.CERT PARC EDONIA - BAT G - RUE DE LA TERRE VICTORIA - 35760 SAINT GREGOIRE	Organisme d'assurance professionnelle :	ALLIANZ
		Adresse assurance :	Direction Opérations Entreprises 5C Esplanade Charles de Gaulle 33081 BORDEAUX CEDEX
		N° de contrat d'assurance :	55897385
		Date de validité :	31/12/2017

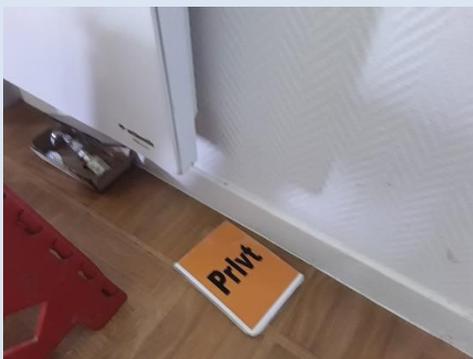
PRELEVEMENT : 401LAA0201P002		
NOM DU CLIENT	NUMERO DU DOSSIER	PIECE OU LOCAL
OPH77	401LAA0201 03/08/2017	Séjour
MATERIAU	DATE DE PRELEVEMENT	NOM DE L'OPERATEUR
Peintures multiples + toile fibreuse blanche non séparable	03/08/2017	BRUNIoT Tristan
LOCALISATION	RESULTAT	
Mur E	Amiante non détecté

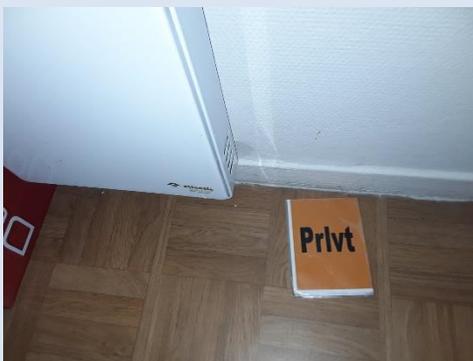
PRELEVEMENT : 401LAA0201P003		
NOM DU CLIENT	NUMERO DU DOSSIER	PIECE OU LOCAL
OPH77	401LAA0201 03/08/2017	Entrée
MATERIAU	DATE DE PRELEVEMENT	NOM DE L'OPERATEUR
Enduit plâtreux blanc en vrac non séparable + toile fibreuse blanche non séparable + carton non séparable + peintures multiples non séparable	03/08/2017	BRUNIoT Tristan
LOCALISATION	RESULTAT	
Mur D	Amiante non détecté

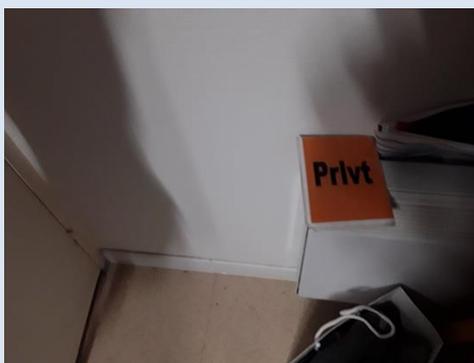
PRELEVEMENT : 401LAA0201P004		
NOM DU CLIENT OPH77	NUMERO DU DOSSIER 401LAA0201 03/08/2017	PIECE OU LOCAL Salle de bains
MATERIAU Enduit plâtreux blanc en vrac non séparable + toile fibreuse blanche non séparable + carton non séparable + peinture non séparable	DATE DE PRELEVEMENT 03/08/2017	NOM DE L'OPERATEUR BRUNOT Tristan
LOCALISATION Mur A	RESULTAT Amiante non détecté	
EMPLACEMENT
