**Rapport de mission de repérage des matériaux et produits contenant de l'amiante avant réalisation de travaux**

**8B RUE DE MONTAIGNE – Appartement 201  
77230 DAMMARTIN EN GOELE**

RAPPORT N° :	OPH77 401LAB0201	Date d'émission du rapport :	07/09/2017
Le repérage a été réalisé le :	03/08/2017	Accompagnateur :	
Par :	Tristan BRUNOT	Laboratoire d'Analyses :	ITGA
N° certificat de qualification :	CPDI 3541	Adresse laboratoire :	3 RUE ARMAND HERPIN LACROIX - CS 46537 35065 RENNES CEDEX
Date d'obtention :	06/08/2015	Numéro d'accréditation :	1-5967
Le présent rapport est établi par une personne dont les compétences sont certifiées par :	I.CERT PARC EDONIA - BAT G - RUE DE LA TERRE VICTORIA - 35760 SAINT GREGOIRE	Organisme d'assurance professionnelle :	ALLIANZ
		Adresse assurance :	Direction Opérations Entreprises 5C Esplanade Charles de Gaulle 33081 BORDEAUX CEDEX
		N° de contrat d'assurance :	55897385
		Date de validité :	31/12/2017

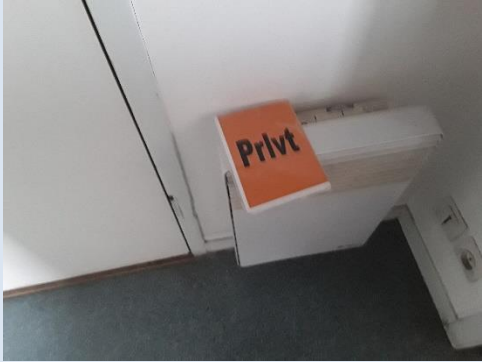
PRELEVEMENT : 401LAB0201P002		
NOM DU CLIENT	NUMERO DU DOSSIER	PIECE OU LOCAL
OPH77	401LAB0201 03/08/2017	Entrée
MATERIAU	DATE DE PRELEVEMENT	NOM DE L'OPERATEUR
Enduit plâtreux blanc en vrac non séparable + carton non séparable + peinture non séparable	03/08/2017	BRUNIOT Tristan
LOCALISATION	RESULTAT	
Mur D	Amiante non détecté	
EMPLACEMENT
