Rapport de mission de repérage des matériaux et produits contenant de l'amiante avant réalisation de travaux

**8A RUE DE MONTAIGNE – Appartement 102
77230 DAMMARTIN EN GOELE**

RAPPORT N° :	OPH77 401LAC0102	Date d'émission du rapport :	07/09/2017
Le repérage a été réalisé le :	03/08/2017	Accompagnateur :	
Par :	Tristan BRUNOT	Laboratoire d'Analyses :	ITGA
N° certificat de qualification :	CPDI 3541	Adresse laboratoire :	3 RUE ARMAND HERPIN LACROIX - CS 46537 35065 RENNES CEDEX
Date d'obtention :	06/08/2015	Numéro d'accréditation :	1-5967
Le présent rapport est établi par une personne dont les compétences sont certifiées par :	I.CERT PARC EDONIA - BAT G - RUE DE LA TERRE VICTORIA - 35760 SAINT GREGOIRE	Organisme d'assurance professionnelle :	ALLIANZ
		Adresse assurance :	Direction Opérations Entreprises 5C Esplanade Charles de Gaulle 33081 BORDEAUX CEDEX
		N° de contrat d'assurance :	55897385
		Date de validité :	31/12/2017

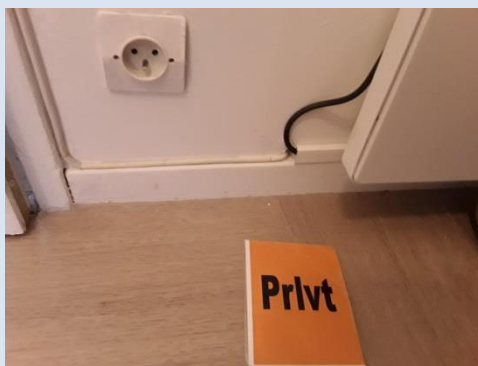
PRELEVEMENT : 401LAC0102P002		
NOM DU CLIENT	NUMERO DU DOSSIER	PIECE OU LOCAL
OPH77	401LAC0102 03/08/2017	Entrée
MATERIAU	DATE DE PRELEVEMENT	NOM DE L'OPERATEUR
Enduit plâtreux blanc en vrac non séparable + carton non séparable + peintures multiples non séparable	03/08/2017	BRUNOT Tristan
LOCALISATION		RESULTAT
Mur D		Amiante non détecté

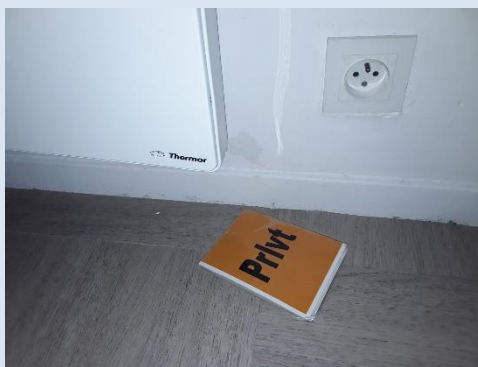
PRELEVEMENT : 401LAC0102P003		
NOM DU CLIENT	NUMERO DU DOSSIER	PIECE OU LOCAL
OPH77	401LAC0102 03/08/2017	Séjour
MATERIAU	DATE DE PRELEVEMENT	NOM DE L'OPERATEUR
Enduit plâtreux blanc en vrac non séparable + carton non séparable + peintures multiples non séparable	03/08/2017	BRUNOT Tristan
LOCALISATION		RESULTAT
Mur C		Amiante non détecté

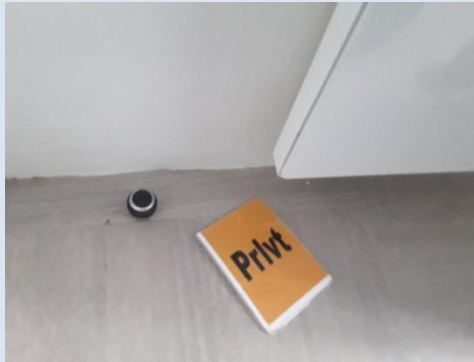
PRELEVEMENT : 401LAC0102P004		
NOM DU CLIENT	NUMERO DU DOSSIER	PIECE OU LOCAL
OPH77	401LAC0102 03/08/2017	Salle de bains
MATERIAU	DATE DE PRELEVEMENT	NOM DE L'OPERATEUR
Enduit plâtreux blanc en vrac non séparable + carton non séparable + peinture non séparable	03/08/2017	BRUNOT Tristan
LOCALISATION	RESULTAT	
Mur A	Amiante non détecté
