**Rapport de mission de repérage des matériaux et produits contenant de l'amiante avant  
réalisation de travaux**

**6 RUE DE MONTAIGNE – Appartement 202  
77230 DAMMARTIN EN GOELE**

RAPPORT N° :	<b>OPH77 401LAD0202</b>	Date d'émission du rapport :	06/09/2017
Le repérage a été réalisé le :	02/08/2017	Accompagnateur :	
Par :	Tristan BRUNOT	Laboratoire d'Analyses :	ITGA
N° certificat de qualification :	CPDI 3541	Adresse laboratoire :	3 RUE ARMAND HERPIN LACROIX - CS 46537 35065 RENNES CEDEX
Date d'obtention :	06/08/2015	Numéro d'accréditation :	1-5967
Le présent rapport est établi par une personne dont les compétences sont certifiées par :	I.CERT PARC EDONIA - BAT G - RUE DE LA TERRE VICTORIA - 35760 SAINT GREGOIRE	Organisme d'assurance professionnelle :	ALLIANZ
		Adresse assurance :	Direction Opérations Entreprises 5C Esplanade Charles de Gaulle 33081 BORDEAUX CEDEX
		N° de contrat d'assurance :	55897385
		Date de validité :	31/12/2017

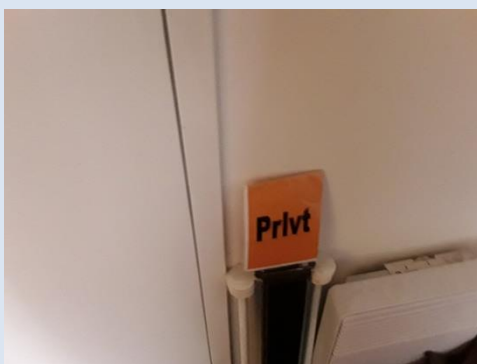
PRELEVEMENT : 401LAD0202P002		
NOM DU CLIENT	NUMERO DU DOSSIER	PIECE OU LOCAL
OPH77	401LAD0202 02/08/2017	Entrée
MATERIAU	DATE DE PRELEVEMENT	NOM DE L'OPERATEUR
Enduit plâtreux blanc en vrac + peinture non séparable + carton non séparable	02/08/2017	BRUNIoT Tristan
LOCALISATION	RESULTAT	
Mur D	Amiante non détecté

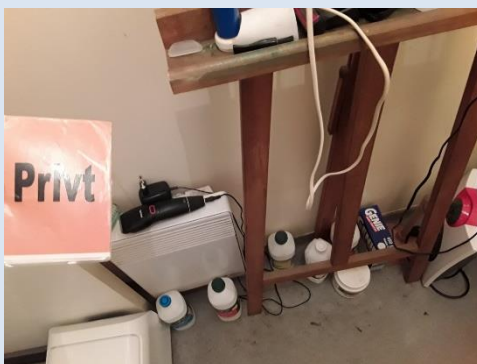
PRELEVEMENT : 401LAD0202P003		
NOM DU CLIENT	NUMERO DU DOSSIER	PIECE OU LOCAL
OPH77	401LAD0202 02/08/2017	Salle de bains et WC
MATERIAU	DATE DE PRELEVEMENT	NOM DE L'OPERATEUR
Enduit plâtreux blanc en vrac + peinture non séparable + papier non séparable	02/08/2017	BRUNIoT Tristan
LOCALISATION	RESULTAT	
Mur A	Amiante non détecté

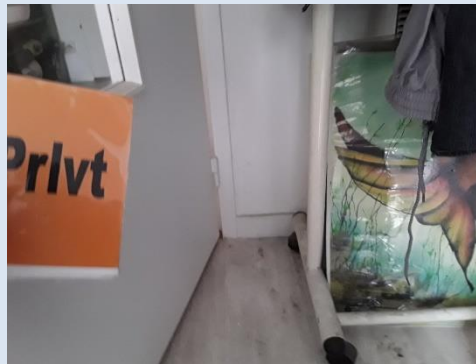
PRELEVEMENT : 401LAD0202P004		
<b>NOM DU CLIENT</b> OPH77	<b>NUMERO DU DOSSIER</b> 401LAD0202 02/08/2017	<b>PIECE OU LOCAL</b> Séjour/Cuisine
<b>MATERIAU</b> Enduit plâtreux blanc en vrac non séparable + peinture non séparable + carton non séparable	<b>DATE DE PRELEVEMENT</b> 02/08/2017	<b>NOM DE L'OPERATEUR</b> BRUNOT Tristan
<b>LOCALISATION</b> Mur D	<b>RESULTAT</b> Amiante non détecté	
<b>EMPLACEMENT</b>
