**Rapport de mission de repérage des matériaux et produits contenant de l'amiante avant réalisation de travaux**

**10 RUE DE MONTAIGNE – Appartement 203  
77230 DAMMARTIN EN GOELE**

RAPPORT N° :	OPH77 401LAA0203	Date d'émission du rapport :	06/09/2017
Le repérage a été réalisé le :	03/08/2017	Accompagnateur :	
Par :	Tristan BRUNOT	Laboratoire d'Analyses :	ITGA
N° certificat de qualification :	CPDI 3541	Adresse laboratoire :	3 RUE ARMAND HERPIN LACROIX - CS 46537 35065 RENNES CEDEX
Date d'obtention :	06/08/2015	Numéro d'accréditation :	1-5967
Le présent rapport est établi par une personne dont les compétences sont certifiées par :	I.CERT PARC EDONIA - BAT G - RUE DE LA TERRE VICTORIA - 35760 SAINT GREGOIRE	Organisme d'assurance professionnelle :	ALLIANZ
		Adresse assurance :	Direction Opérations Entreprises 5C Esplanade Charles de Gaulle 33081 BORDEAUX CEDEX
		N° de contrat d'assurance :	55897385
		Date de validité :	31/12/2017

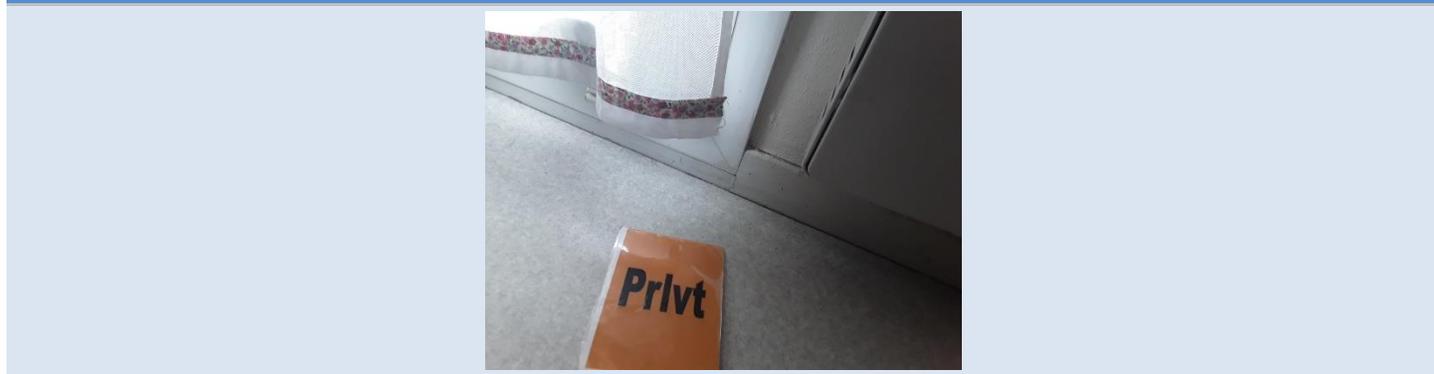
### EMPLACEMENT

PRELEVEMENT : 401LAA0203P002		
NOM DU CLIENT	NUMERO DU DOSSIER	PIECE OU LOCAL
OPH77	401LAA0203 03/08/2017	Séjour
MATERIAU	DATE DE PRELEVEMENT	NOM DE L'OPERATEUR
Enduit plâtreux blanc en vrac non séparable + carton non séparable + papier peint non séparable + peinture non séparable	03/08/2017	BRUNIoT Tristan

LOCALISATION	RESULTAT
Mur B	Amiante non détecté
