Rapport de mission de repérage des matériaux et produits contenant de l'amiante avant réalisation de travaux

8 B RUE DE MONTAIGNE

77230 DAMMARTIN EN GOELE

RAPPORT N° :	401LAB0003	Laboratoire d'Analyses :	ITGA
Repérage réalisé le :	03/04/2018	Adresse laboratoire :	3 RUE ARMAND HERPIN LACROIX - CS 46537 35065 RENNES CEDEX
Accompagnateur :		Numéro d'accréditation :	1-5967
Par :	Mickaël JULIEN	Organisme d'assurance professionnelle :	AXA France
N° certificat :	CPDI 4129	Adresse assurance :	313 Terrasses de l'Arche 92727 NANTERRE CEDEX
Date d'obtention :	01/01/2017	N° de contrat d'assurance :	10063271004
Organisme certificateur	I.CERT Parc Edonia - Bâtiment G - Rue de la Terre Victoria - 35760 SAINT-GREGOIRE	Date de validité :	31/12/2018

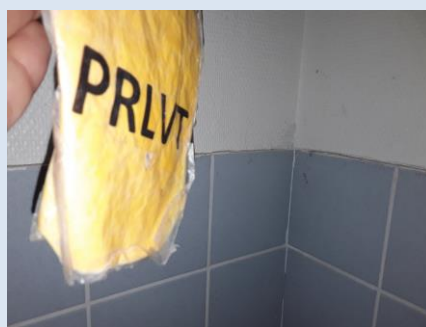
PRELEVEMENT : 401LAB0003P001			
NOM DU CLIENT	NUMERO DU DOSSIER		PIECE OU LOCAL
OPH77	401LAB0003 03/04/2018		Salle de bains et WC
ELEMENT	DESCRIPTIF DU LABORATOIRE	DATE DE PRELEVEMENT	NOM DE L'OPERATEUR
Enduit plaque de plâtre	Enduit plâtreux blanc en vrac + toile fibreuse blanche non séparable + papier non séparable + peinture non séparable	03/04/2018	JULIEN Mickaël
LOCALISATION		RESULTAT	
Mur D		Amiante non détecté

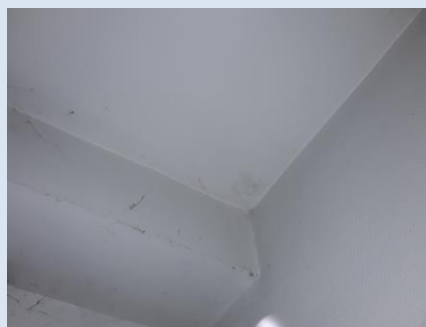
PRELEVEMENT : 401LAB0003P002			
NOM DU CLIENT	NUMERO DU DOSSIER		PIECE OU LOCAL
OPH77	401LAB0003 03/04/2018		Salle de bains et WC
ELEMENT	DESCRIPTIF DU LABORATOIRE	DATE DE PRELEVEMENT	NOM DE L'OPERATEUR
Enduit béton	Enduit plâtreux blanc en vrac + peinture non séparable	03/04/2018	JULIEN Mickaël
LOCALISATION		RESULTAT	
Plafond		Amiante non détecté

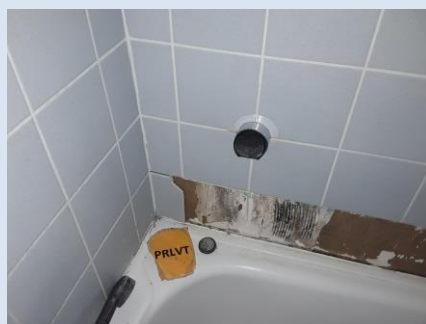
PRELEVEMENT : 401LAB0003P003			
NOM DU CLIENT	NUMERO DU DOSSIER		PIECE OU LOCAL
OPH77	401LAB0003 03/04/2018		Salle de bains et WC
ELEMENT	DESCRIPTIF DU LABORATOIRE	DATE DE PRELEVEMENT	NOM DE L'OPERATEUR
Faïence 1	Colle beige avec couche cartonnée et poussières + joint cassant blanc + carrelage	03/04/2018	JULIEN Mickaël
LOCALISATION		RESULTAT	
Mur D		Amiante non détecté

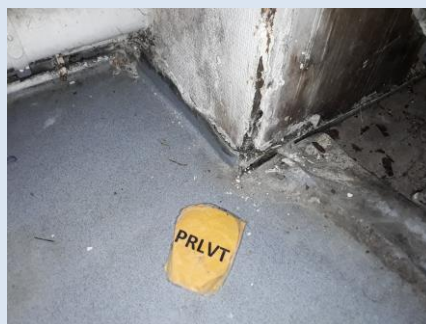
PRELEVEMENT : 401LAB0003P004			
NOM DU CLIENT	NUMERO DU DOSSIER		PIECE OU LOCAL
OPH77	401LAB0003 03/04/2018		Salle de bains et WC
ELEMENT	DESCRIPTIF DU LABORATOIRE	DATE DE PRELEVEMENT	NOM DE L'OPERATEUR
Enduit plaque de plâtre	Enduit plâtreux blanc en vrac + matériau gris en vrac non séparable + peinture non séparable	03/04/2018	JULIEN Mickaël
LOCALISATION		RESULTAT	
Mur B		Amiante non détecté

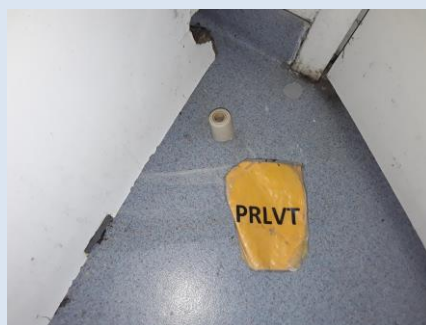
PRELEVEMENT : 401LAB0003P007			
NOM DU CLIENT	NUMERO DU DOSSIER	PIECE OU LOCAL	
OPH77	401LAB0003 03/04/2018	Salle de bains et WC	
ELEMENT	DESCRIPTIF DU LABORATOIRE	DATE DE PRELEVEMENT	NOM DE L'OPERATEUR
Revêtement souple	Revêtement souple gris + colle polymère jaune avec poussières non séparable + ragréage gris non séparable + matériau compact gris hétérogène	03/04/2018	JULIEN Mickaël
LOCALISATION		RESULTAT	
Sol		Amiante non détecté

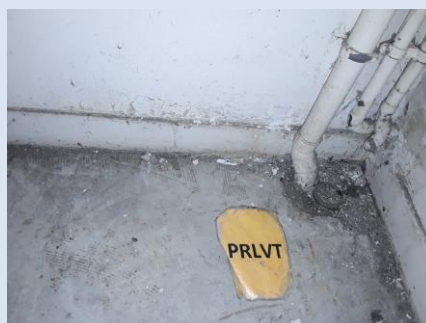
PRELEVEMENT : 401LAB0003P008			
NOM DU CLIENT	NUMERO DU DOSSIER	PIECE OU LOCAL	
OPH77	401LAB0003 03/04/2018	Placard	
ELEMENT	DESCRIPTIF DU LABORATOIRE	DATE DE PRELEVEMENT	NOM DE L'OPERATEUR
Enduit béton	Enduit plâtreux blanc en vrac + matériau gris en vrac non séparable + peinture non séparable	03/04/2018	JULIEN Mickaël
LOCALISATION		RESULTAT	
Mur B		Amiante non détecté

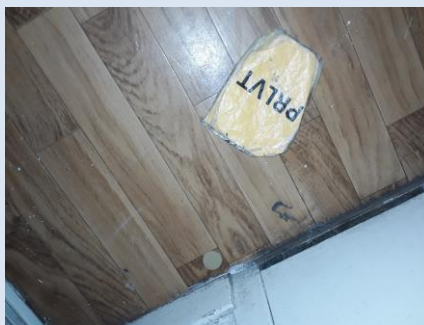
PRELEVEMENT : 401LAB0003P009			
NOM DU CLIENT	NUMERO DU DOSSIER	PIECE OU LOCAL	
OPH77	401LAB0003 03/04/2018	Entrée	
ELEMENT	DESCRIPTIF DU LABORATOIRE	DATE DE PRELEVEMENT	NOM DE L'OPERATEUR
Revêtement souple	Revêtement souple beige + colle polymère jaune avec poussières non séparable + ragréage gris non séparable + matériau compact gris hétérogène	03/04/2018	JULIEN Mickaël
LOCALISATION		RESULTAT	
Sol		Amiante non détecté

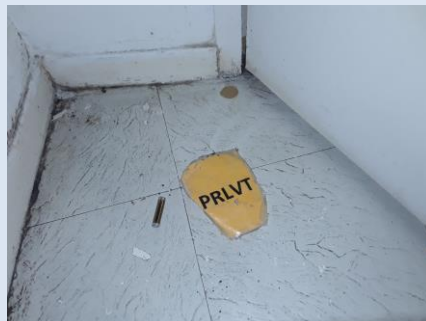
PRELEVEMENT : 401LAB0003P011

NOM DU CLIENT	NUMERO DU DOSSIER	PIECE OU LOCAL	
OPH77	401LAB0003 03/04/2018	Séjour	
ELEMENT	DESCRIPTIF DU LABORATOIRE	DATE DE PRELEVEMENT	NOM DE L'OPERATEUR
Dalle de sol	Dalle dure cassante grise	03/04/2018	JULIEN Mickaël
LOCALISATION		RESULTAT	
Sol		Fr1:Amiante non détecté

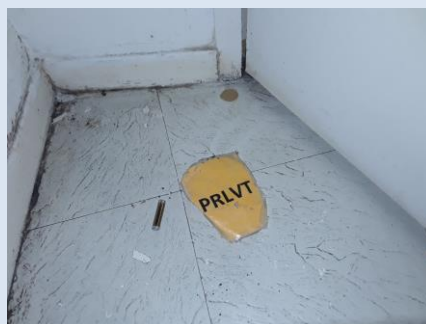
PRELEVEMENT : 401LAB0003P011

NOM DU CLIENT	NUMERO DU DOSSIER	PIECE OU LOCAL	
OPH77	401LAB0003 03/04/2018	Séjour	
ELEMENT	DESCRIPTIF DU LABORATOIRE	DATE DE PRELEVEMENT	NOM DE L'OPERATEUR
Dalle de sol	Colle polymère jaune avec poussières non séparable + ragréage gris non séparable + matériau compact gris hétérogène	03/04/2018	JULIEN Mickaël
LOCALISATION		RESULTAT	
Sol		Fr2:Amiante non détecté

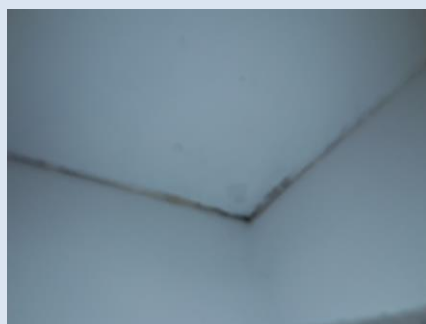
PRELEVEMENT : 401LAB0003P012			
NOM DU CLIENT	NUMERO DU DOSSIER	PIECE OU LOCAL	
OPH77	401LAB0003 03/04/2018	Séjour	
ELEMENT	DESCRIPTIF DU LABORATOIRE	DATE DE PRELEVEMENT	NOM DE L'OPERATEUR
Enduit béton	Enduit beige en faible quantité en vrac + peinture en faible quantité non séparable	03/04/2018	JULIEN Mickaël
LOCALISATION		RESULTAT	
Plafond		Amiante non détecté

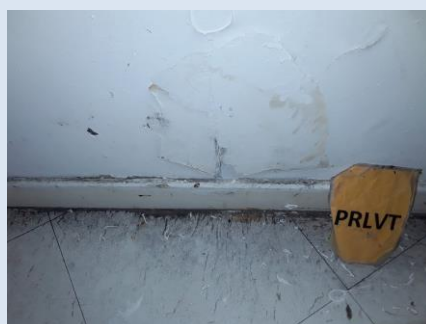
PRELEVEMENT : 401LAB0003P013			
NOM DU CLIENT	NUMERO DU DOSSIER	PIECE OU LOCAL	
OPH77	401LAB0003 03/04/2018	Séjour	
ELEMENT	DESCRIPTIF DU LABORATOIRE	DATE DE PRELEVEMENT	NOM DE L'OPERATEUR
Enduit / Peinture plaque de plâtre	Enduit plâtreux blanc en vrac + carton non séparable + peintures multiples non séparable	03/04/2018	JULIEN Mickaël
LOCALISATION		RESULTAT	
Mur E		Amiante non détecté

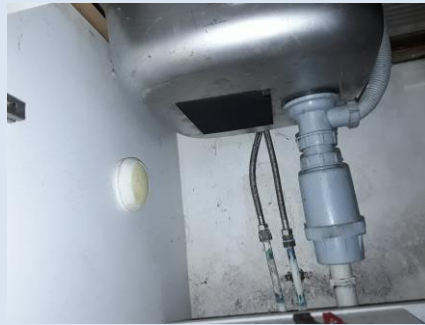
PRELEVEMENT : 401LAB0003P014			
NOM DU CLIENT	NUMERO DU DOSSIER		PIECE OU LOCAL
OPH77	401LAB0003 03/04/2018		Séjour
ELEMENT	DESCRIPTIF DU LABORATOIRE	DATE DE PRELEVEMENT	NOM DE L'OPERATEUR
Revêtement bitumineux	Tampon bitumineux noir	03/04/2018	JULIEN Mickaël
LOCALISATION		RESULTAT	
Sous évier		Amiante non détecté	
EMPLACEMENT
