Rapport de mission de repérage des matériaux et produits contenant de l'amiante avant réalisation de travaux

8 A RUE DE MONTAIGNE

77230 DAMMARTIN EN GOELE

RAPPORT N° :	401LAC0003	Laboratoire d'Analyses :	ITGA
Repérage réalisé le :	03/04/2018	Adresse laboratoire :	3 RUE ARMAND HERPIN LACROIX - CS 46537 35065 RENNES CEDEX
Accompagnateur :		Numéro d'accréditation :	1-5967
Par :	Mickaël JULIEN	Organisme d'assurance professionnelle :	AXA France
N° certificat :	CPDI 4129	Adresse assurance :	313 Terrasses de l'Arche 92727 NANTERRE CEDEX
Date d'obtention :	01/01/2017	N° de contrat d'assurance :	10063271004
Organisme certificateur	I.CERT Parc Edonia - Bâtiment G - Rue de la Terre Victoria - 35760 SAINT-GREGOIRE	Date de validité :	31/12/2018

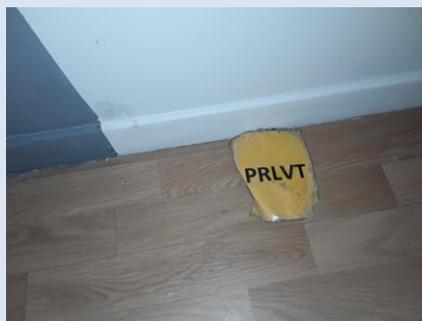
PRELEVEMENT : 401LAC0003P009

NOM DU CLIENT	NUMERO DU DOSSIER	PIECE OU LOCAL	
OPH77	401LAC0003 03/04/2018	Séjour	
ELEMENT	DESCRIPTIF DU LABORATOIRE	DATE DE PRELEVEMENT	NOM DE L'OPERATEUR
Enduit / Peinture plaque de plâtre	Enduit plâtreux blanc en vrac + carton non séparable + peinture non séparable	03/04/2018	JULIEN Mickaël
LOCALISATION		RESULTAT	
Mur E		Amiante non détecté

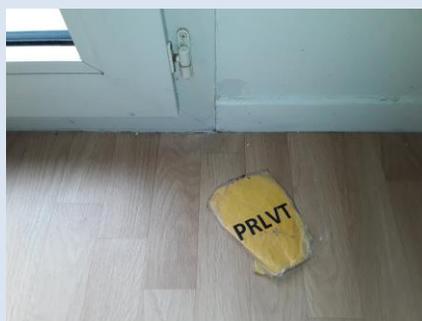
PRELEVEMENT : 401LAC0003P010

NOM DU CLIENT	NUMERO DU DOSSIER	PIECE OU LOCAL	
OPH77	401LAC0003 03/04/2018	Cuisine	
ELEMENT	DESCRIPTIF DU LABORATOIRE	DATE DE PRELEVEMENT	NOM DE L'OPERATEUR
Enduit béton	Enduit plâtreux blanc en vrac + peinture non séparable	03/04/2018	JULIEN Mickaël
LOCALISATION		RESULTAT	
Mur E		Amiante non détecté

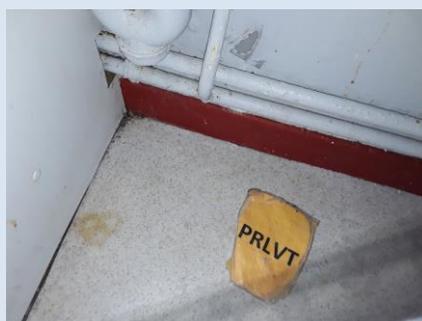
PRELEVEMENT : 401LAC0003P011

NOM DU CLIENT	NUMERO DU DOSSIER	PIECE OU LOCAL	
OPH77	401LAC0003 03/04/2018	Cuisine	
ELEMENT	DESCRIPTIF DU LABORATOIRE	DATE DE PRELEVEMENT	NOM DE L'OPERATEUR
Enduit / Peinture plaque de plâtre	Enduit plâtreux blanc en vrac + carton non séparable + peinture non séparable	03/04/2018	JULIEN Mickaël
LOCALISATION		RESULTAT	
Mur F		Amiante non détecté

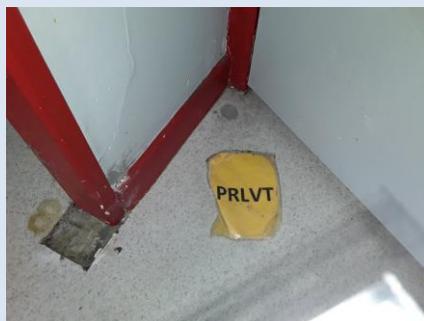
PRELEVEMENT : 401LAC0003P013			
NOM DU CLIENT	NUMERO DU DOSSIER		PIECE OU LOCAL
OPH77	401LAC0003 03/04/2018		Cuisine
ELEMENT	DESCRIPTIF DU LABORATOIRE	DATE DE PRELEVEMENT	NOM DE L'OPERATEUR
Enduit / Peinture plaque de plâtre	Enduit plâtreux blanc en vrac + papier non séparable + peinture non séparable + carton non séparable	03/04/2018	JULIEN Mickaël
LOCALISATION		RESULTAT	
Mur B		Amiante non détecté

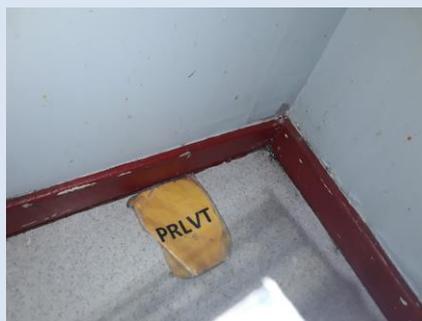
PRELEVEMENT : 401LAC0003P014			
NOM DU CLIENT	NUMERO DU DOSSIER		PIECE OU LOCAL
OPH77	401LAC0003 03/04/2018		Cuisine
ELEMENT	DESCRIPTIF DU LABORATOIRE	DATE DE PRELEVEMENT	NOM DE L'OPERATEUR
Revêtement bitumineux	Matériau bitumineux noir	03/04/2018	JULIEN Mickaël
LOCALISATION		RESULTAT	
Sous évier		Amiante non détecté
