Rapport de mission de repérage des matériaux et produits contenant de l'amiante avant réalisation de travaux

6 RUE DE MONTAIGNE

77230 DAMMARTIN EN GOELE

RAPPORT N° :	401LAD0103	Laboratoire d'Analyses :	ITGA
Repérage réalisé le :	24/07/2018	Adresse laboratoire :	3 RUE ARMAND HERPIN LACROIX - CS 46537 35065 RENNES CEDEX
Accompagnateur :		Numéro d'accréditation :	1-5967
Par :	Mickaël JULIEN	Organisme d'assurance professionnelle :	AXA France
N° certificat :	CPDI 4129	Adresse assurance :	313 Terrasses de l'Arche 92727 NANTERRE CEDEX
Date d'obtention :	01/01/2017	N° de contrat d'assurance :	10063271004
Organisme certificateur	I.CERT Parc Edonia - Bâtiment G - Rue de la Terre Victoria - 35760 SAINT-GREGOIRE	Date de validité :	31/12/2018

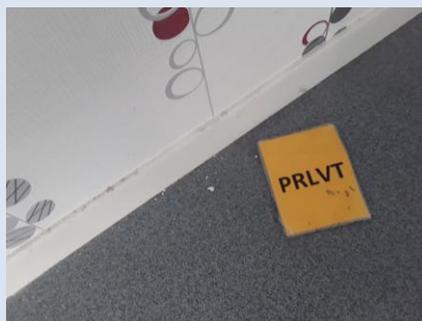
PRELEVEMENT : 401LAD0103P001			
NOM DU CLIENT	NUMERO DU DOSSIER		PIECE OU LOCAL
OPH77	401LAD0103 24/07/2018		Chambre
ELEMENT	DESCRIPTIF DU LABORATOIRE	DATE DE PRELEVEMENT	NOM DE L'OPERATEUR
Enduit béton	Enduit plâtreux blanc en vrac + peinture non séparable	24/07/2018	JULIEN Mickaël
LOCALISATION		RESULTAT	
Mur A		Amiante non détecté

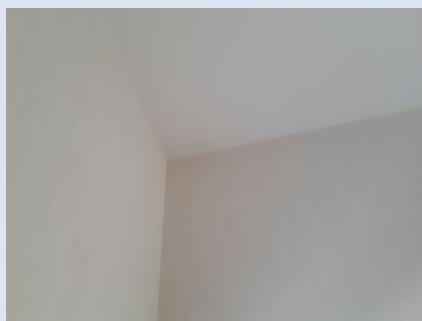
PRELEVEMENT : 401LAD0103P002			
NOM DU CLIENT	NUMERO DU DOSSIER		PIECE OU LOCAL
OPH77	401LAD0103 24/07/2018		Entrée
ELEMENT	DESCRIPTIF DU LABORATOIRE	DATE DE PRELEVEMENT	NOM DE L'OPERATEUR
Enduit béton	Enduit plâtreux blanc en vrac + peinture non séparable	24/07/2018	JULIEN Mickaël
LOCALISATION		RESULTAT	
Plafond		Amiante non détecté

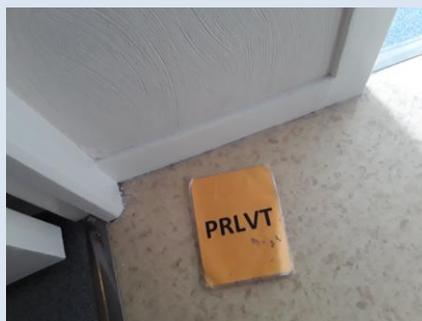
PRELEVEMENT : 401LAD0103P003			
NOM DU CLIENT	NUMERO DU DOSSIER	PIECE OU LOCAL	
OPH77	401LAD0103 24/07/2018	Entrée	
ELEMENT	DESCRIPTIF DU LABORATOIRE	DATE DE PRELEVEMENT	NOM DE L'OPERATEUR
Enduit plaque de plâtre	Enduit plâtreux blanc en vrac + peinture non séparable + carton non séparable + papier non séparable	24/07/2018	JULIEN Mickaël
LOCALISATION		RESULTAT	
Mur C		Amiante non détecté

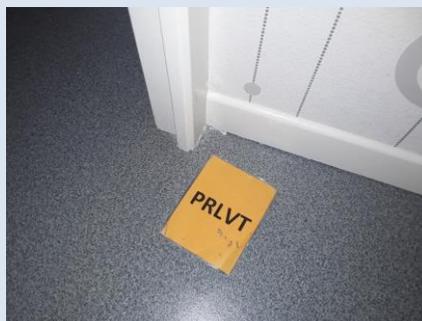
PRELEVEMENT : 401LAD0103P004			
NOM DU CLIENT	NUMERO DU DOSSIER	PIECE OU LOCAL	
OPH77	401LAD0103 24/07/2018	WC	
ELEMENT	DESCRIPTIF DU LABORATOIRE	DATE DE PRELEVEMENT	NOM DE L'OPERATEUR
Enduit plaque de plâtre	Enduit plâtreux blanc en vrac + peinture non séparable + carton non séparable	24/07/2018	JULIEN Mickaël
LOCALISATION		RESULTAT	
Mur A		Amiante non détecté

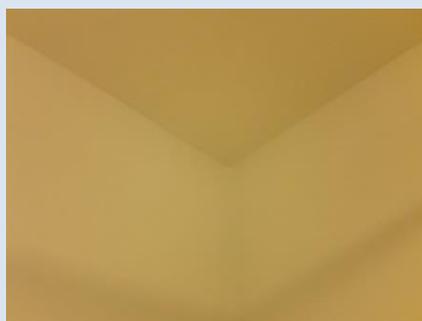
PRELEVEMENT : 401LAD0103P005			
NOM DU CLIENT	NUMERO DU DOSSIER	PIECE OU LOCAL	
OPH77	401LAD0103 24/07/2018	Salle de bains	
ELEMENT	DESCRIPTIF DU LABORATOIRE	DATE DE PRELEVEMENT	NOM DE L'OPERATEUR
Enduit béton	Enduit plâtreux blanc en vrac + peinture non séparable	24/07/2018	JULIEN Mickaël
LOCALISATION		RESULTAT	
Plafond		Amiante non détecté

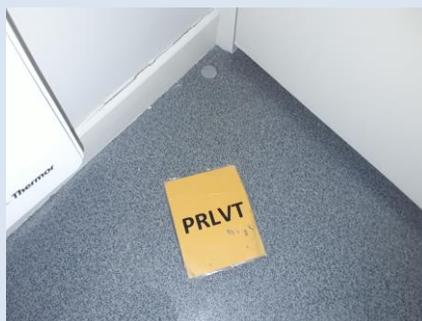
PRELEVEMENT : 401LAD0103P007			
NOM DU CLIENT	NUMERO DU DOSSIER	PIECE OU LOCAL	
OPH77	401LAD0103 24/07/2018	Salle de bains	
ELEMENT	DESCRIPTIF DU LABORATOIRE	DATE DE PRELEVEMENT	NOM DE L'OPERATEUR
Revêtement souple	Revêtement souple gris + colle polymère jaune non séparable + ragréage gris en vrac non séparable + matériau compact gris hétérogène	24/07/2018	JULIEN Mickaël
LOCALISATION		RESULTAT	
Sol		Amiante non détecté

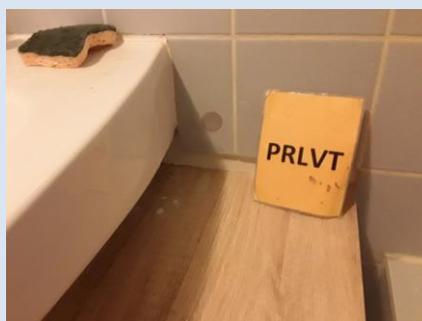
PRELEVEMENT : 401LAD0103P008			
NOM DU CLIENT	NUMERO DU DOSSIER	PIECE OU LOCAL	
OPH77	401LAD0103 24/07/2018	Salle de bains	
ELEMENT	DESCRIPTIF DU LABORATOIRE	DATE DE PRELEVEMENT	NOM DE L'OPERATEUR
Colle faïence	Colle beige + papier non séparable + couche plâtreuse blanche + carrelage	24/07/2018	JULIEN Mickaël
LOCALISATION		RESULTAT	
Mur D		Amiante non détecté

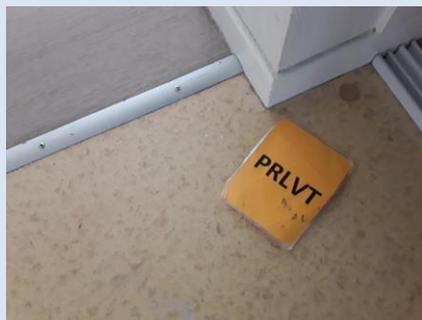
PRELEVEMENT : 401LAD0103P009			
NOM DU CLIENT	NUMERO DU DOSSIER	PIECE OU LOCAL	
OPH77	401LAD0103 24/07/2018	Entrée	
ELEMENT	DESCRIPTIF DU LABORATOIRE	DATE DE PRELEVEMENT	NOM DE L'OPERATEUR
Revêtement souple	Revêtement souple beige + colle polymère jaune non séparable + ragréage rose + colle polymère jaune non séparable + ragréage gris en vrac non séparable	24/07/2018	JULIEN Mickaël
LOCALISATION		RESULTAT	
Sol		Amiante non détecté

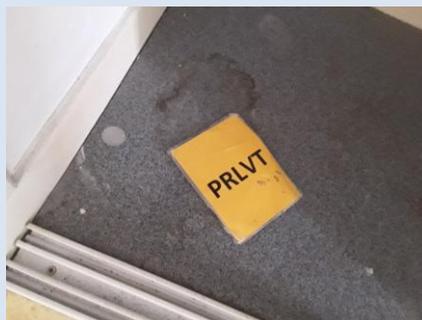
PRELEVEMENT : 401LAD0103P010			
NOM DU CLIENT	NUMERO DU DOSSIER	PIECE OU LOCAL	
OPH77	401LAD0103 24/07/2018	Placard	
ELEMENT	DESCRIPTIF DU LABORATOIRE	DATE DE PRELEVEMENT	NOM DE L'OPERATEUR
Revêtement souple	Revêtement souple gris + colle polymère jaune non séparable + moquette grise non séparable + colle polymère jaune non séparable + ragréage gris en vrac non séparable	24/07/2018	JULIEN Mickaël
LOCALISATION		RESULTAT	
Sol		Amiante non détecté

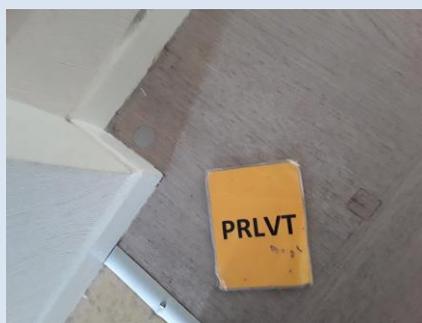
PRELEVEMENT : 401LAD0103P011			
NOM DU CLIENT	NUMERO DU DOSSIER		PIECE OU LOCAL
OPH77	401LAD0103 24/07/2018		Séjour
ELEMENT	DESCRIPTIF DU LABORATOIRE	DATE DE PRELEVEMENT	NOM DE L'OPERATEUR
Dalle de sol	Revêtement souple gris + colle polymère jaune non séparable + revêtement souple jaune + colle polymère jaune non séparable + ragréage rose + colle polymère jaune non séparable + ragréage gris en faible quantité en vrac non séparable	24/07/2018	JULIEN Mickaël
LOCALISATION		RESULTAT	
Sol		Amiante non détecté

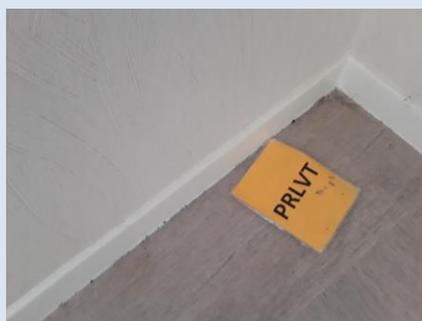
PRELEVEMENT : 401LAD0103P012			
NOM DU CLIENT	NUMERO DU DOSSIER		PIECE OU LOCAL
OPH77	401LAD0103 24/07/2018		Séjour
ELEMENT	DESCRIPTIF DU LABORATOIRE	DATE DE PRELEVEMENT	NOM DE L'OPERATEUR
Enduit plaque de plâtre	Enduit plâtreux blanc en vrac + peinture non séparable + papier non séparable	24/07/2018	JULIEN Mickaël
LOCALISATION		RESULTAT	
Mur B		Amiante non détecté
