Rapport de mission de repérage des matériaux et produits contenant de l'amiante dans les immeubles bâtis avant réalisation de travaux

Numéro de dossier : RAAT-401LAA0001
Date du repérage : 22/06/2022

Immeuble bâti visité	
Adresse	Rue : 10 Rue Montaigne (401LAA0001) Bât., escalier, niveau, appartement n°, lot n°: Bat. 10; Esc. 10; Etage RDC; Porte 0001, Lot numéro 401LAA0001 Code postal, ville : . 77230 DAMMARTIN EN GOELE
Périmètre de repérage : peintures cuisine/SDB/entrée/chambre
Type de logement : Appartement - T2
Fonction principale du bâtiment : Habitation (partie privative d'immeuble)
Date de construction : NC

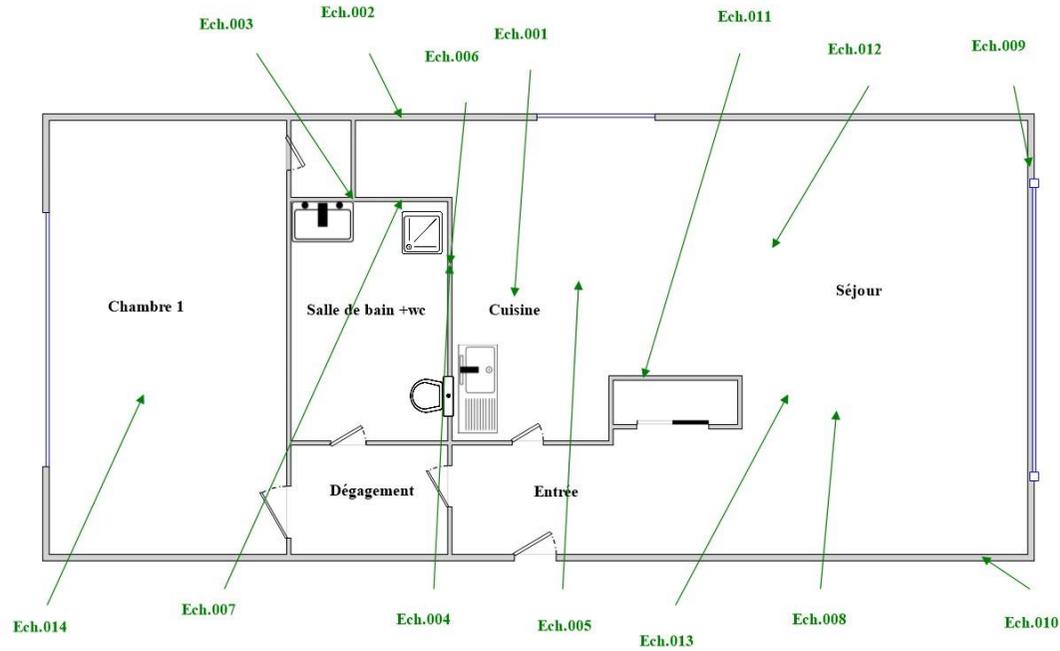
Localisation des prélèvements ou des matériaux amiantés

Dans le cadre de la mission décrite en tête de rapport, il a été repéré des matériaux et produits susceptibles de contenir de l'amiante : après analyse, ils ne contiennent pas d'amiante.
