Rapport de mission de repérage des matériaux et produits contenant de l'amiante avant réalisation de travaux

Référence : RAAT_401LAD0101

Le 30/08/2021

Adresse : 6 rue De Montaigne 77230 DAMMARTIN-EN-GOËLE

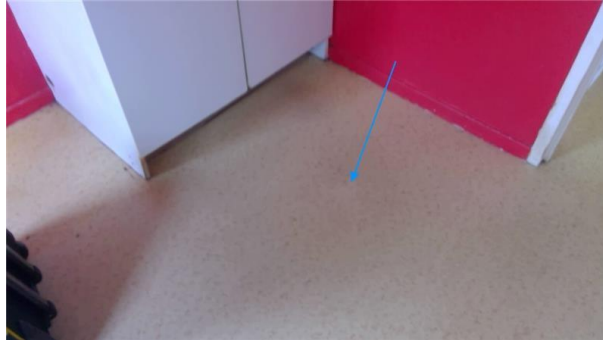
PRELEVEMENT : P001

Nom du client	Numéro de dossier	Localisation
HABITAT 77 OPH DE SEINE ET MARNE	RAAT_401LAD0101	1er - Cuisine Plancher - Sol
Nom de l'opérateur	Date de prélèvement	Matériau
MARTIN Olivier	30/08/2021	Ragréage / colle - Linoleum
Résultat amiante		
absence d'amiante

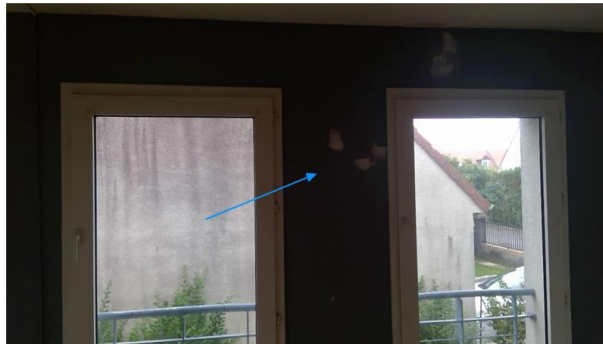
PRELEVEMENT : P002

Nom du client	Numéro de dossier	Localisation
HABITAT 77 OPH DE SEINE ET MARNE	RAAT_401LAD0101	1er - Cuisine Mur façade - C
Nom de l'opérateur	Date de prélèvement	Matériau
MARTIN Olivier	30/08/2021	Béton/plâtre/enduit - Peinture
Résultat amiante		
absence d'amiante

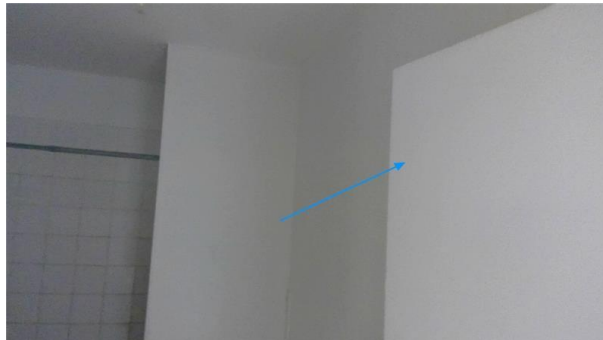
PRELEVEMENT : P003

Nom du client	Numéro de dossier	Localisation
HABITAT 77 OPH DE SEINE ET MARNE	RAAT_401LAD0101	1er - Salle de Bains Wc Cloisons - A, B, C, D
Nom de l'opérateur	Date de prélèvement	Matériau
MARTIN Olivier	30/08/2021	Enduit / Plâtre - Peinture
Résultat amiante		
absence d'amiante

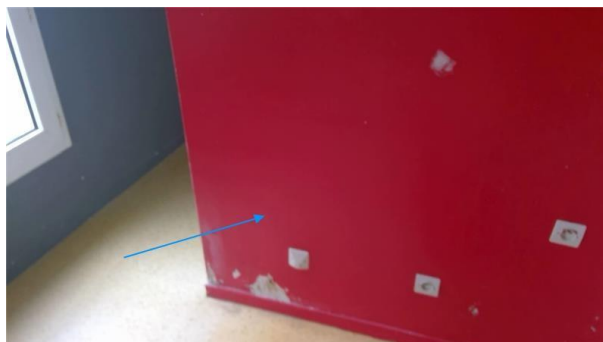
PRELEVEMENT : P004

Nom du client	Numéro de dossier	Localisation
HABITAT 77 OPH DE SEINE ET MARNE	RAAT_401LAD0101	1er - Cuisine Cloisons - A, B, D
Nom de l'opérateur	Date de prélèvement	Matériau
MARTIN Olivier	30/08/2021	Enduit / Plâtre - Peinture
Résultat amiante		
absence d'amiante

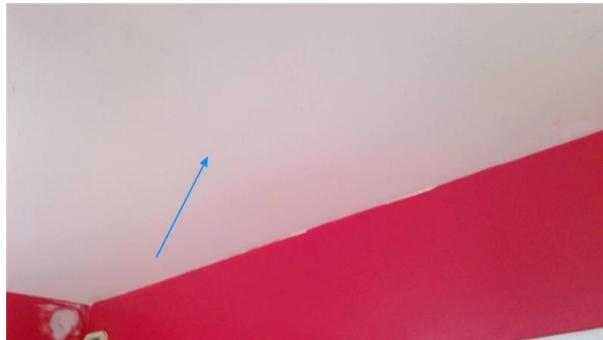
PRELEVEMENT : P005

Nom du client	Numéro de dossier	Localisation
HABITAT 77 OPH DE SEINE ET MARNE	RAAT_401LAD0101	1er - Cuisine Plafond - Plafond
Nom de l'opérateur	Date de prélèvement	Matériau
MARTIN Olivier	30/08/2021	Enduit / Plâtre - Peinture
Résultat amiante		
absence d'amiante

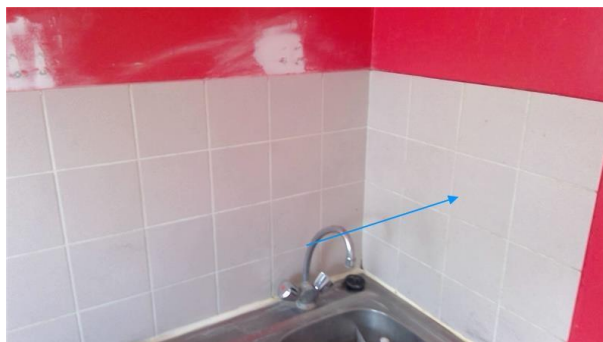
PRELEVEMENT : P006

Nom du client	Numéro de dossier	Localisation
HABITAT 77 OPH DE SEINE ET MARNE	RAAT_401LAD0101	1er - Cuisine Cloisons - D
Nom de l'opérateur	Date de prélèvement	Matériau
MARTIN Olivier	30/08/2021	Colle - Faïence
Résultat amiante		
absence d'amiante

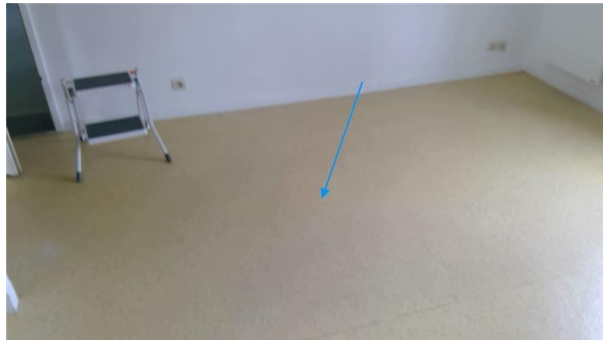
PRELEVEMENT : P007

Nom du client	Numéro de dossier	Localisation
HABITAT 77 OPH DE SEINE ET MARNE	RAAT_401LAD0101	1er - Séjour Plancher - Sol
Nom de l'opérateur	Date de prélèvement	Matériau
MARTIN Olivier	30/08/2021	Ragréage / colle - Linoleum
Résultat amiante		
absence d'amiante

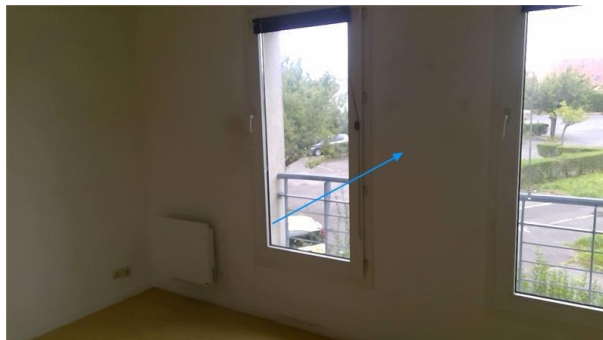
PRELEVEMENT : P008

Nom du client	Numéro de dossier	Localisation
HABITAT 77 OPH DE SEINE ET MARNE	RAAT_401LAD0101	1er - Séjour Mur façade - B
Nom de l'opérateur	Date de prélèvement	Matériau
MARTIN Olivier	30/08/2021	Béton/plâtre/enduit - Peinture
Résultat amiante		
absence d'amiante

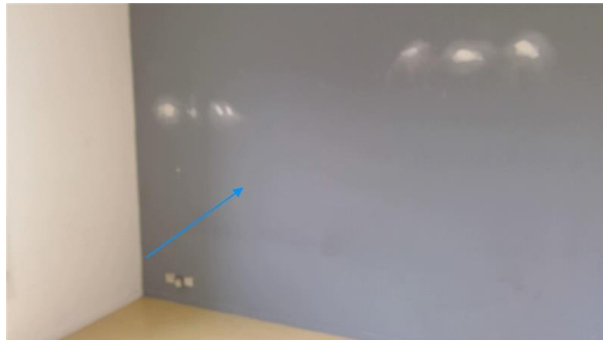
PRELEVEMENT : P009

Nom du client	Numéro de dossier	Localisation
HABITAT 77 OPH DE SEINE ET MARNE	RAAT_401LAD0101	1er - Séjour Mur - A, C
Nom de l'opérateur	Date de prélèvement	Matériau
MARTIN Olivier	30/08/2021	Béton/plâtre/enduit - Peinture
Résultat amiante		
absence d'amiante

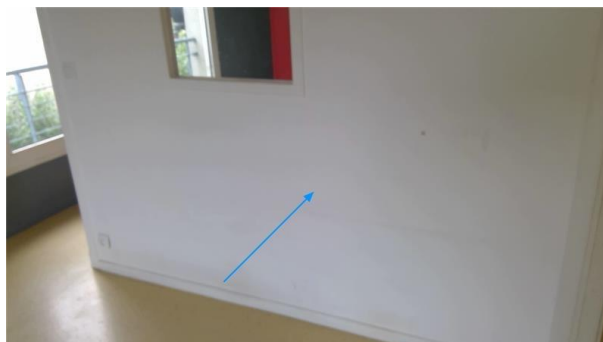
PRELEVEMENT : P010

Nom du client	Numéro de dossier	Localisation
HABITAT 77 OPH DE SEINE ET MARNE	RAAT_401LAD0101	1er - Séjour Cloisons - D
Nom de l'opérateur	Date de prélèvement	Matériau
MARTIN Olivier	30/08/2021	Enduit / Plâtre - Peinture
Résultat amiante		
absence d'amiante

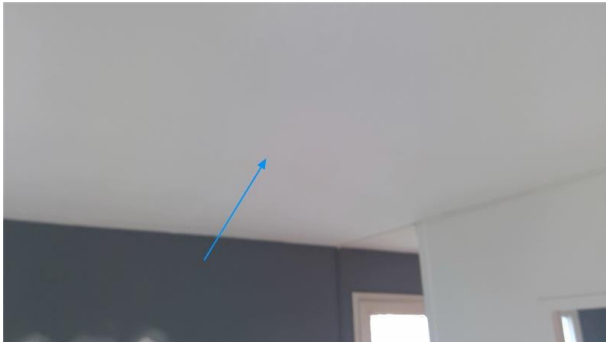
PRELEVEMENT : P011		
Emplacement

Nom du client	Numéro de dossier	Localisation
HABITAT 77 OPH DE SEINE ET MARNE	RAAT_401LAD0101	1er - Séjour Plafond - Plafond
Nom de l'opérateur	Date de prélèvement	Matériau
MARTIN Olivier	30/08/2021	Enduit / Plâtre - Peinture
Résultat amiante		
absence d'amiante
