Rapport de mission de repérage des matériaux et produits contenant de l'amiante avant réalisation de travaux

**52 AVENUE DE SAINT GUINFORT – Appartement 1
77230 DAMMARTIN EN GOELE**

RAPPORT N° :	OPH77 403LAA0001	Date d'émission du rapport :	06/09/2017
Le repérage a été réalisé le :	03/08/2017	Accompagnateur :	
Par :	Gauthier LOVERGNE	Laboratoire d'Analyses :	ITGA
N° certificat de qualification :	CPDI 4154	Adresse laboratoire :	3 RUE ARMAND HERPIN LACROIX - CS 46537 35065 RENNES CEDEX
Date d'obtention :	09/11/2016	Numéro d'accréditation :	1-5967
Le présent rapport est établi par une personne dont les compétences sont certifiées par :	I.CERT PARC EDONIA - BAT G - RUE DE LA TERRE VICTORIA - 35760 SAINT GREGOIRE	Organisme d'assurance professionnelle :	ALLIANZ
		Adresse assurance :	Direction Opérations Entreprises 5C Esplanade Charles de Gaulle 33081 BORDEAUX CEDEX
		N° de contrat d'assurance :	55897385
		Date de validité :	31/12/2017

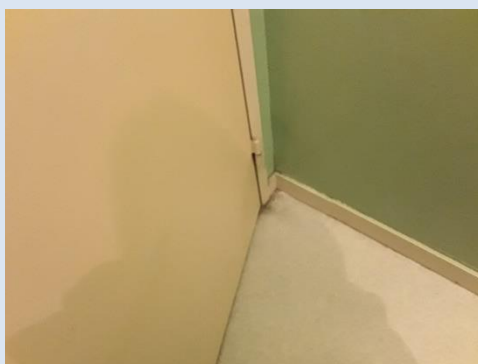
PRELEVEMENT : 403LAA0001P002		
NOM DU CLIENT	NUMERO DU DOSSIER	PIECE OU LOCAL
OPH77	403LAA0001 03/08/2017	WC
MATERIAU	DATE DE PRELEVEMENT	NOM DE L'OPERATEUR
Enduit plâtreux blanc en vrac non séparable + peinture non séparable	03/08/2017	LOVERGNE Gauthier
LOCALISATION	RESULTAT	
Mur A	Amiante non détecté

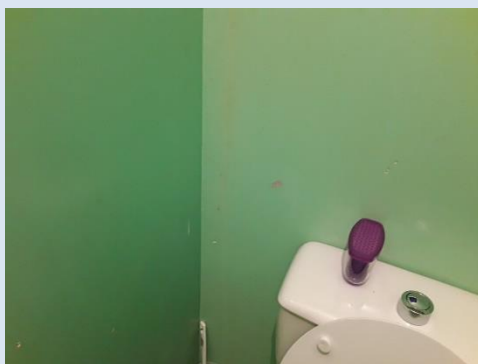
PRELEVEMENT : 403LAA0001P003		
NOM DU CLIENT	NUMERO DU DOSSIER	PIECE OU LOCAL
OPH77	403LAA0001 03/08/2017	WC
MATERIAU	DATE DE PRELEVEMENT	NOM DE L'OPERATEUR
Enduit plâtreux blanc en vrac non séparable + peinture non séparable + carton non séparable	03/08/2017	LOVERGNE Gauthier
LOCALISATION	RESULTAT	
Mur B	Amiante non détecté

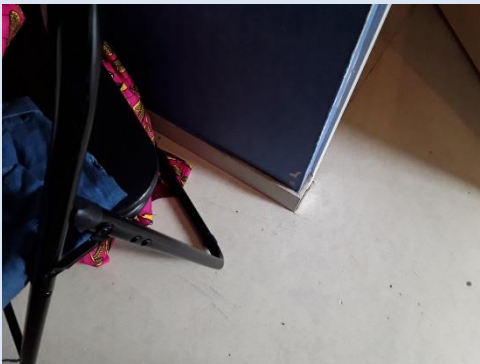
PRELEVEMENT : 403LAA0001P004		
NOM DU CLIENT	NUMERO DU DOSSIER	PIECE OU LOCAL
OPH77	403LAA0001 03/08/2017	Chambre 4
MATERIAU	DATE DE PRELEVEMENT	NOM DE L'OPERATEUR
Enduit plâtreux blanc en vrac non séparable + papier peint non séparable + carton non séparable	03/08/2017	LOVERGNE Gauthier
LOCALISATION		RESULTAT
Mur F		Amiante non détecté
EMPLACEMENT
