Rapport de mission de repérage des matériaux et produits contenant de l'amiante avant réalisation de travaux

**54 AVENUE DE SAINT GUINFORT – Appartement 101
77230 DAMMARTIN EN GOELE**

RAPPORT N° :	OPH77 403LAB0101	Date d'émission du rapport :	06/09/2017
Le repérage a été réalisé le :	27/07/2017	Accompagnateur :	
Par :	Mickaël JULIEN	Laboratoire d'Analyses :	ITGA
N° certificat de qualification :	CPDI 4129	Adresse laboratoire :	3 RUE ARMAND HERPIN LACROIX - CS 46537 35065 RENNES CEDEX
Date d'obtention :	01/01/2017	Numéro d'accréditation :	1-5967
Le présent rapport est établi par une personne dont les compétences sont certifiées par :	I.CERT Parc Edonia - Bâtiment G - Rue de la Terre Victoria - 35760 SAINT-GREGOIRE	Organisme d'assurance professionnelle :	ALLIANZ
		Adresse assurance :	Direction Opérations Entreprises 5C Esplanade Charles de Gaulle 33081 BORDEAUX CEDEX
		N° de contrat d'assurance :	55897385
		Date de validité :	31/12/2017

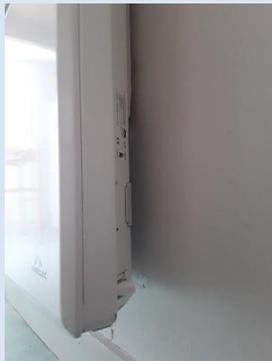
PRELEVEMENT : 403LAB0101P002		
NOM DU CLIENT	NUMERO DU DOSSIER	PIECE OU LOCAL
OPH77	403LAB0101 27/07/2017	Cuisine
MATERIAU	DATE DE PRELEVEMENT	NOM DE L'OPERATEUR
Enduit plâtreux blanc en vrac non séparable + carton non séparable + peinture non séparable	27/07/2017	JULIEN Mickaël
LOCALISATION	RESULTAT	
Mur B	Amiante non détecté	
EMPLACEMENT

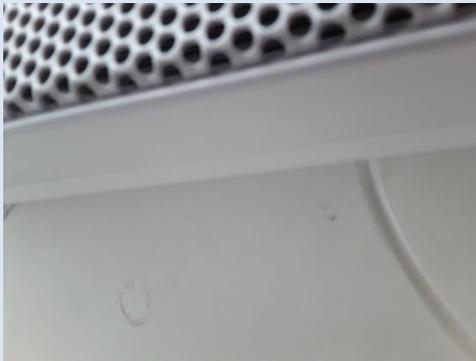
PRELEVEMENT : 403LAB0101P003		
NOM DU CLIENT	NUMERO DU DOSSIER	PIECE OU LOCAL
OPH77	403LAB0101 27/07/2017	Séjour
MATERIAU	DATE DE PRELEVEMENT	NOM DE L'OPERATEUR
Enduit plâtreux blanc en vrac non séparable + carton non séparable + peinture non séparable	27/07/2017	JULIEN Mickaël
LOCALISATION	RESULTAT	
Mur A	Amiante non détecté	
EMPLACEMENT

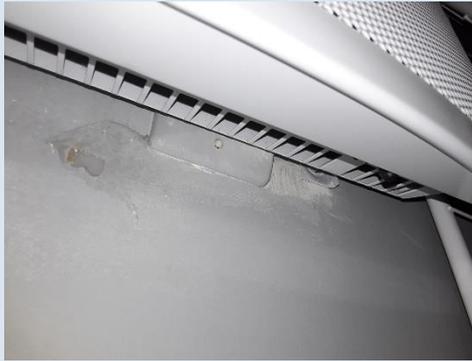
PRELEVEMENT : 403LAB0101P004		
NOM DU CLIENT	NUMERO DU DOSSIER	PIECE OU LOCAL
OPH77	403LAB0101 27/07/2017	Salle de bains
MATERIAU	DATE DE PRELEVEMENT	NOM DE L'OPERATEUR
Enduit plâtreux blanc en vrac non séparable + carton non séparable + peinture non séparable	27/07/2017	JULIEN Mickaël
LOCALISATION	RESULTAT	
Mur C	Amiante non détecté
