## Rapport de mission de repérage des matériaux et produits contenant de l'amiante avant réalisation de travaux

52 AVENUE DE SAINT GUIFORT

MODULE 403LAA0203  
77230 DAMMARTIN EN GOELE

RAPPORT N° :	403LAA0203	Laboratoire d'Analyses :	ITGA
Repérage réalisé le :	27/02/2019	Adresse laboratoire :	3 RUE ARMAND HERPIN LACROIX - CS 46537 35065 RENNES CEDEX
Accompagnateur :		Numéro d'accréditation :	1-5967
Par :	Serge TAVARES	Organisme d'assurance professionnelle :	AXA France
N° certificat :	DTI3472	Adresse assurance :	313 Terrasses de l'Arche 92727 NANTERRE CEDEX
Date d'obtention :	20/08/2018	N° de contrat d'assurance :	10158549604
Organisme certificateur		Date de validité :	31/12/2019

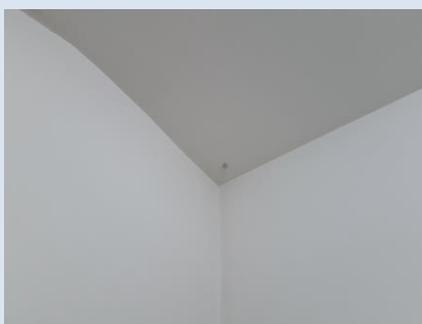
PRELEVEMENT : 403LAA0203P001			
NOM DU CLIENT	NUMERO DU DOSSIER		PIECE OU LOCAL
OPH77	403LAA0203 27/02/2019		Entrée (RC)
ELEMENT	DESCRIPTIF DU LABORATOIRE	DATE DE PRELEVEMENT	NOM DE L'OPERATEUR
Enduit / Peinture plaque de plâtre	Enduit plâtreux blanc en vrac + carton en faible quantité non séparable + peinture en faible quantité non séparable	27/02/2019	TAVARES Serge
LOCALISATION		RESULTAT	
Plafond		Amiante non détecté

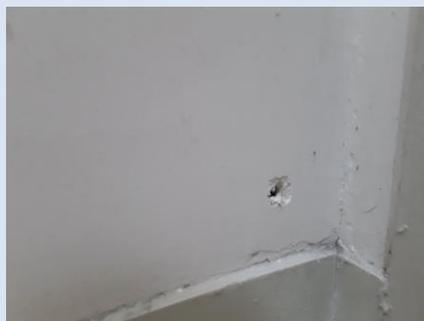
PRELEVEMENT : 403LAA0203P003			
NOM DU CLIENT	NUMERO DU DOSSIER	PIECE OU LOCAL	
OPH77	403LAA0203 27/02/2019	Entrée (RC)	
ELEMENT	DESCRIPTIF DU LABORATOIRE	DATE DE PRELEVEMENT	NOM DE L'OPERATEUR
Enduit / Peinture plaque de plâtre	Enduit plâtreux blanc en vrac + peinture non séparable + toile fibreuse blanche en faible quantité non séparable	27/02/2019	TAVARES Serge
LOCALISATION		RESULTAT	
Murs		Amiante non détecté

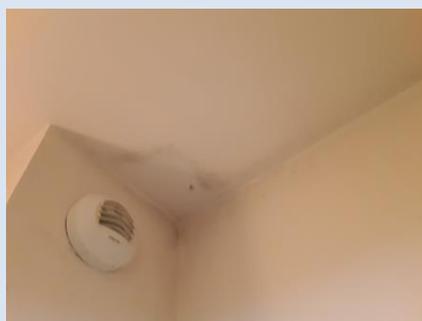
PRELEVEMENT : 403LAA0203P004			
NOM DU CLIENT	NUMERO DU DOSSIER	PIECE OU LOCAL	
OPH77	403LAA0203 27/02/2019	Salle de bains (RC)	
ELEMENT	DESCRIPTIF DU LABORATOIRE	DATE DE PRELEVEMENT	NOM DE L'OPERATEUR
Enduit / Peinture plaque de plâtre	Enduit plâtreux blanc en vrac + peinture non séparable	27/02/2019	TAVARES Serge
LOCALISATION		RESULTAT	
Plafond		Amiante non détecté

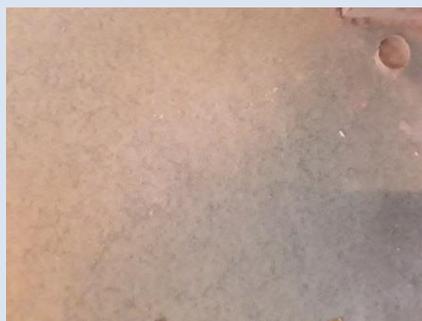
PRELEVEMENT : 403LAA0203P005			
NOM DU CLIENT	NUMERO DU DOSSIER	PIECE OU LOCAL	
OPH77	403LAA0203 27/02/2019	Salle de bains (RC)	
ELEMENT	DESCRIPTIF DU LABORATOIRE	DATE DE PRELEVEMENT	NOM DE L'OPERATEUR
Revêtement de sols	Revêtement souple vert	27/02/2019	TAVARES Serge
LOCALISATION		RESULTAT	
Sol		Fr1:Amiante non détecté

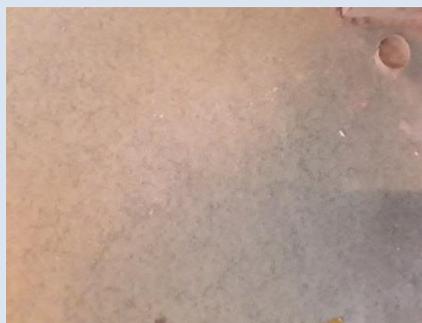
PRELEVEMENT : 403LAA0203P005			
NOM DU CLIENT	NUMERO DU DOSSIER	PIECE OU LOCAL	
OPH77	403LAA0203 27/02/2019	Salle de bains (RC)	
ELEMENT	DESCRIPTIF DU LABORATOIRE	DATE DE PRELEVEMENT	NOM DE L'OPERATEUR
Revêtement de sols	Colle polymère jaune + ragréage rose non séparable + peinture non séparable + colle polymère jaune non séparable + ragréage gris en vrac non séparable + sous couche de ragréage blanche non séparable	27/02/2019	TAVARES Serge
LOCALISATION		RESULTAT	
Sol		Fr2:Amiante non détecté

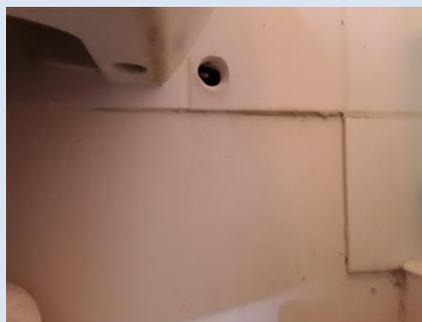
PRELEVEMENT : 403LAA0203P006			
NOM DU CLIENT	NUMERO DU DOSSIER	PIECE OU LOCAL	
OPH77	403LAA0203 27/02/2019	Salle de bains (RC)	
ELEMENT	DESCRIPTIF DU LABORATOIRE	DATE DE PRELEVEMENT	NOM DE L'OPERATEUR
Colle faïence	Colle beige	27/02/2019	TAVARES Serge
LOCALISATION		RESULTAT	
Murs		Fr1:Amiante non détecté

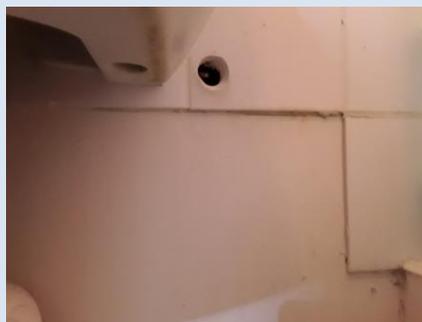
PRELEVEMENT : 403LAA0203P006			
NOM DU CLIENT	NUMERO DU DOSSIER	PIECE OU LOCAL	
OPH77	403LAA0203 27/02/2019	Salle de bains (RC)	
ELEMENT	DESCRIPTIF DU LABORATOIRE	DATE DE PRELEVEMENT	NOM DE L'OPERATEUR
Colle faïence	Carton + couche plâtreuse blanche non séparable	27/02/2019	TAVARES Serge
LOCALISATION		RESULTAT	
Murs		Fr2:Amiante non détecté

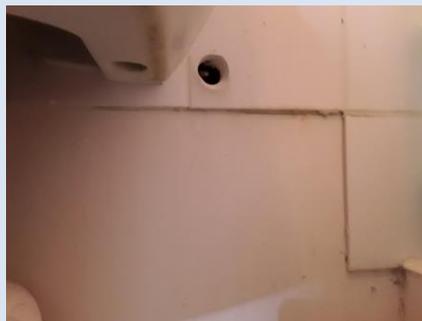
PRELEVEMENT : 403LAA0203P006			
NOM DU CLIENT	NUMERO DU DOSSIER	PIECE OU LOCAL	
OPH77	403LAA0203 27/02/2019	Salle de bains (RC)	
ELEMENT	DESCRIPTIF DU LABORATOIRE	DATE DE PRELEVEMENT	NOM DE L'OPERATEUR
Colle faïence	Carrelage	27/02/2019	TAVARES Serge
LOCALISATION		RESULTAT	
Murs		Fr3:Amiante non détecté

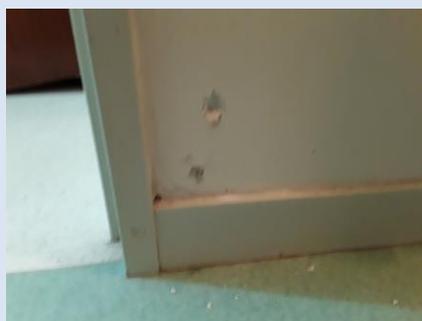
PRELEVEMENT : 403LAA0203P007			
NOM DU CLIENT	NUMERO DU DOSSIER		PIECE OU LOCAL
OPH77	403LAA0203 27/02/2019		Salle de bains (RC)
ELEMENT	DESCRIPTIF DU LABORATOIRE	DATE DE PRELEVEMENT	NOM DE L'OPERATEUR
Enduit / Peinture plaque de plâtre	Enduit plâtreux blanc en vrac	27/02/2019	TAVARES Serge
LOCALISATION		RESULTAT	
Murs		Fr1:Amiante non détecté

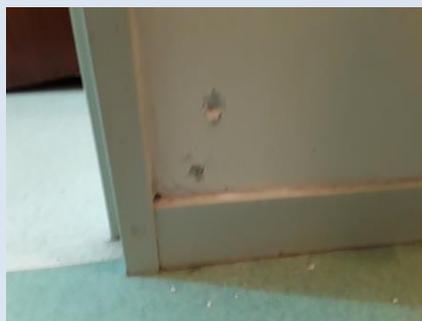
PRELEVEMENT : 403LAA0203P007			
NOM DU CLIENT	NUMERO DU DOSSIER		PIECE OU LOCAL
OPH77	403LAA0203 27/02/2019		Salle de bains (RC)
ELEMENT	DESCRIPTIF DU LABORATOIRE	DATE DE PRELEVEMENT	NOM DE L'OPERATEUR
Enduit / Peinture plaque de plâtre	Carton + peinture non séparable	27/02/2019	TAVARES Serge
LOCALISATION		RESULTAT	
Murs		Fr2:Amiante non détecté

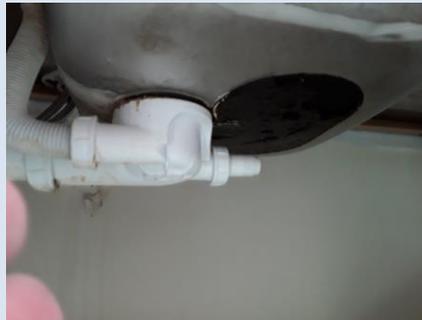
PRELEVEMENT : 403LAA0203P008			
NOM DU CLIENT	NUMERO DU DOSSIER		PIECE OU LOCAL
OPH77	403LAA0203 27/02/2019		Cuisine (RC)
ELEMENT	DESCRIPTIF DU LABORATOIRE	DATE DE PRELEVEMENT	NOM DE L'OPERATEUR
Revêtement bitumineux	Matériau bitumineux noir en vrac	27/02/2019	TAVARES Serge
LOCALISATION		RESULTAT	
Sous évier		Amiante non détecté
