Rapport de mission de repérage des matériaux et produits contenant de l'amiante avant réalisation de travaux

17 RESIDENCE DE LA HAIE GAROU LGT 7

77990 LE MESNIL AMELOT

RAPPORT N° :	404PAA0007	Laboratoire d'Analyses :	ITGA
Repérage réalisé le :	10/01/2018	Adresse laboratoire :	3 RUE ARMAND HERPIN LACROIX - CS 46537 35065 RENNES CEDEX
Accompagnateur :		Numéro d'accréditation :	1-5967
Par :	Mickaël JULIEN	Organisme d'assurance professionnelle :	ALLIANZ
N° certificat :	CPDI 4129	Adresse assurance :	Direction Opérations Entreprises 5C Esplanade Charles de Gaulle 33081 BORDEAUX CEDEX
Date d'obtention :	01/01/2017	N° de contrat d'assurance :	55832566
Organisme certificateur	I.CERT Parc Edonia - Bâtiment G - Rue de la Terre Victoria - 35760 SAINT-GREGOIRE	Date de validité :	31/12/2018

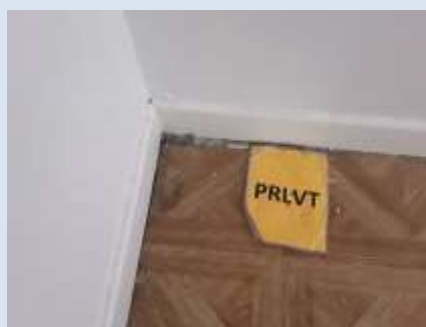
PRELEVEMENT : 404PAA0007P001			
NOM DU CLIENT	NUMERO DU DOSSIER		PIECE OU LOCAL
OPH77	404PAA0007 10/01/2018		Chambre 1
ELEMENT	DESCRIPTIF DU LABORATOIRE	DATE DE PRELEVEMENT	NOM DE L'OPERATEUR
Enduit plaque de plâtre	Enduit plâtreux blanc en vrac + peinture non séparable + carton non séparable + toile fibreuse blanche non séparable	10/01/2018	JULIEN Mickaël
LOCALISATION		RESULTAT	
Mur C		Amiante non détecté

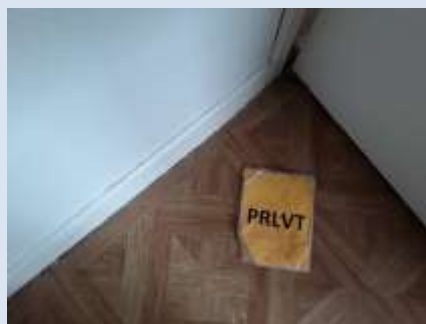
PRELEVEMENT : 404PAA0007P002			
NOM DU CLIENT	NUMERO DU DOSSIER		PIECE OU LOCAL
OPH77	404PAA0007 10/01/2018		Chambre 1
ELEMENT	DESCRIPTIF DU LABORATOIRE	DATE DE PRELEVEMENT	NOM DE L'OPERATEUR
Dalle de sol	Revêtement cassant marron + colle polymère incolore non séparable + ragréage gris non séparable + matériau compact gris	10/01/2018	JULIEN Mickaël
LOCALISATION		RESULTAT	
Sol		Amiante non détecté

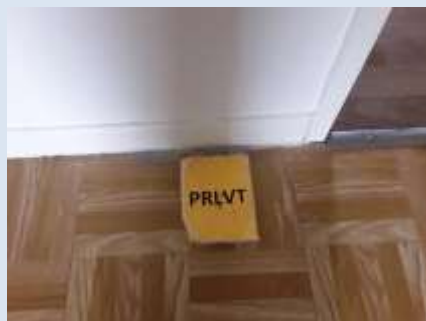
NOM DU CLIENT	NUMERO DU DOSSIER	PIECE OU LOCAL	
OPH77	404PAA0007 10/01/2018	Chambre 2	
ELEMENT	DESCRIPTIF DU LABORATOIRE	DATE DE PRELEVEMENT	NOM DE L'OPERATEUR
Enduit plaque de plâtre	Enduit plâtreux blanc en vrac + peinture non séparable + carton non séparable + toile fibreuse blanche non séparable	10/01/2018	JULIEN Mickaël
LOCALISATION		RESULTAT	
Mur D		Amiante non détecté

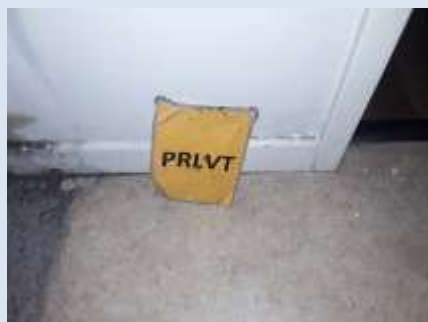
PRELEVEMENT : 404PAA0007P008			
NOM DU CLIENT	NUMERO DU DOSSIER		PIECE OU LOCAL
OPH77	404PAA0007 10/01/2018		Salle de bains
ELEMENT	DESCRIPTIF DU LABORATOIRE	DATE DE PRELEVEMENT	NOM DE L'OPERATEUR
Enduit plaque de plâtre	Enduit plâtreux blanc en vrac + peinture non séparable + papier non séparable	10/01/2018	JULIEN Mickaël
LOCALISATION		RESULTAT	
Mur D		Amiante non détecté

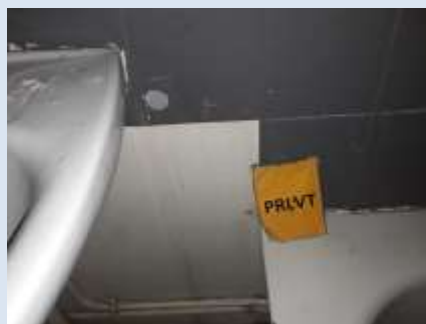
PRELEVEMENT : 404PAA0007P010			
NOM DU CLIENT	NUMERO DU DOSSIER	PIECE OU LOCAL	
OPH77	404PAA0007 10/01/2018	Salle de bains	
ELEMENT	DESCRIPTIF DU LABORATOIRE	DATE DE PRELEVEMENT	NOM DE L'OPERATEUR
Faïence 1	Colle beige + couche plâtreuse blanche avec couche cartonnée non séparable + carrelage + peinture	10/01/2018	JULIEN Mickaël
LOCALISATION		RESULTAT	
Mur B		Amiante non détecté

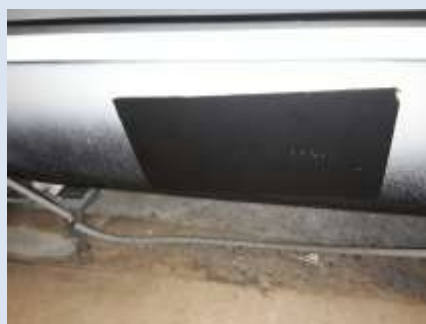
PRELEVEMENT : 404PAA0007P011			
NOM DU CLIENT	NUMERO DU DOSSIER	PIECE OU LOCAL	
OPH77	404PAA0007 10/01/2018	Salle de bains	
ELEMENT	DESCRIPTIF DU LABORATOIRE	DATE DE PRELEVEMENT	NOM DE L'OPERATEUR
Revêtement bitumineux	Tampon bitumineux noir	10/01/2018	JULIEN Mickaël
LOCALISATION		RESULTAT	
Sous baignoire		Amiante non détecté

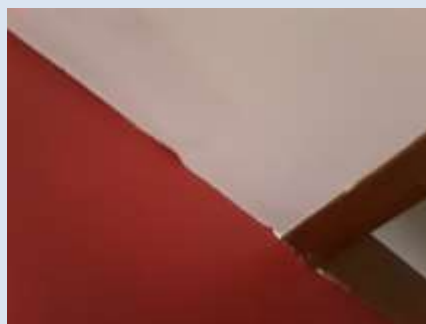
PRELEVEMENT : 404PAA0007P012			
NOM DU CLIENT	NUMERO DU DOSSIER	PIECE OU LOCAL	
OPH77	404PAA0007 10/01/2018	Séjour	
ELEMENT	DESCRIPTIF DU LABORATOIRE	DATE DE PRELEVEMENT	NOM DE L'OPERATEUR
Enduit béton	Enduit plâtreux blanc en vrac + peinture non séparable	10/01/2018	JULIEN Mickaël
LOCALISATION		RESULTAT	
Plafond		Amiante non détecté

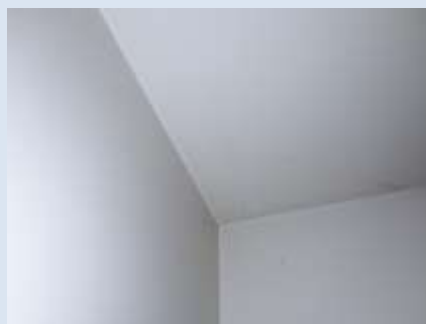
PRELEVEMENT : 404PAA0007P014			
NOM DU CLIENT	NUMERO DU DOSSIER	PIECE OU LOCAL	
OPH77	404PAA0007 10/01/2018	WC	
ELEMENT	DESCRIPTIF DU LABORATOIRE	DATE DE PRELEVEMENT	NOM DE L'OPERATEUR
Enduit béton	Enduit plâtreux blanc en vrac + peinture non séparable	10/01/2018	JULIEN Mickaël
LOCALISATION		RESULTAT	
Plafond		Amiante non détecté

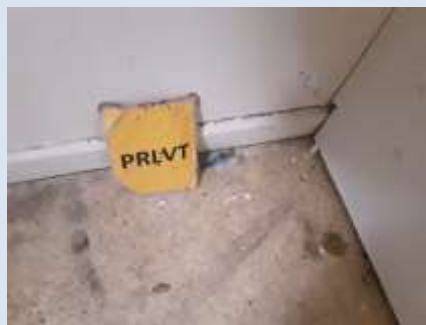
PRELEVEMENT : 404PAA0007P015

NOM DU CLIENT	NUMERO DU DOSSIER	PIECE OU LOCAL	
OPH77	404PAA0007 10/01/2018	Cuisine	
ELEMENT	DESCRIPTIF DU LABORATOIRE	DATE DE PRELEVEMENT	NOM DE L'OPERATEUR
Enduit plaque de plâtre	Enduit plâtreux blanc en vrac + peinture non séparable + carton non séparable	10/01/2018	JULIEN Mickaël
LOCALISATION		RESULTAT	
Mur B		Amiante non détecté
