Rapport de mission de repérage des matériaux et produits contenant de l'amiante avant réalisation de travaux

11 RESIDENCE DE LA HAIE GAROU

77990 LE MESNIL AMELOT

RAPPORT N° :	404PAA0011	Laboratoire d'Analyses :	ITGA
Repérage réalisé le :	14/12/2017	Adresse laboratoire :	3 RUE ARMAND HERPIN LACROIX - CS 46537 35065 RENNES CEDEX
Accompagnateur :		Numéro d'accréditation :	1-5967
Par :	Tristan BRUNOT	Organisme d'assurance professionnelle :	ALLIANZ
N° certificat :	CPDI 3541	Adresse assurance :	Direction Opérations Entreprises 5C Esplanade Charles de Gaulle 33081 BORDEAUX CEDEX
Date d'obtention :	06/08/2015	N° de contrat d'assurance :	55897385
Organisme certificateur	I.CERT PARC EDONIA - BAT G - RUE DE LA TERRE VICTORIA - 35760 SAINT GREGOIRE	Date de validité :	31/12/2017

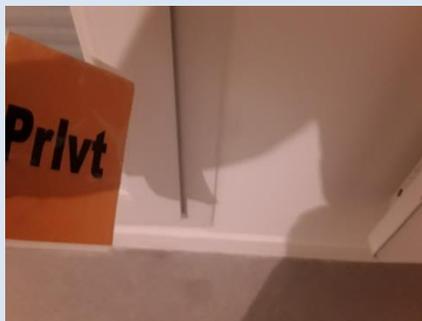
PRELEVEMENT : 404PAA0011P001

NOM DU CLIENT	NUMERO DU DOSSIER		PIECE OU LOCAL
OPH77	404PAA0011 14/12/2017		Séjour
ELEMENT	DESCRIPTIF DU LABORATOIRE	DATE DE PRELEVEMENT	NOM DE L'OPERATEUR
Enduit / Calicot	Enduit plâtreux blanc en vrac + peinture non séparable + carton non séparable	14/12/2017	BRUNOT Tristan
LOCALISATION		RESULTAT	
Mur H		Amiante non détecté

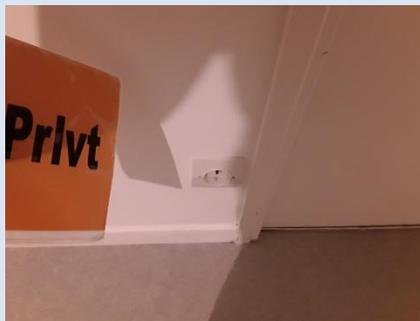
PRELEVEMENT : 404PAA0011P002

NOM DU CLIENT	NUMERO DU DOSSIER	PIECE OU LOCAL	
OPH77	404PAA0011 14/12/2017	Séjour	
ELEMENT	DESCRIPTIF DU LABORATOIRE	DATE DE PRELEVEMENT	NOM DE L'OPERATEUR
Enduit / Calicot	Enduit plâtreux blanc en vrac + peinture non séparable + papier non séparable + carton non séparable	14/12/2017	BRUNOT Tristan
LOCALISATION		RESULTAT	
Mur G		Amiante non détecté

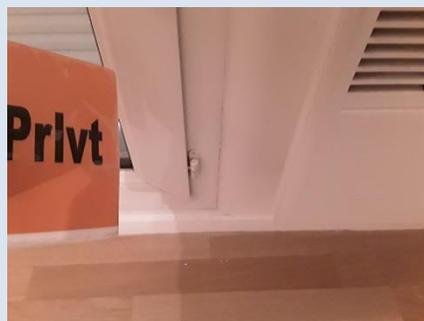
PRELEVEMENT : 404PAA0011P004

NOM DU CLIENT	NUMERO DU DOSSIER	PIECE OU LOCAL	
OPH77	404PAA0011 14/12/2017	Cuisine	
ELEMENT	DESCRIPTIF DU LABORATOIRE	DATE DE PRELEVEMENT	NOM DE L'OPERATEUR
Enduit / Calicot	Enduit plâtreux blanc en vrac + peinture non séparable + carton non séparable	14/12/2017	BRUNIoT Tristan
LOCALISATION		RESULTAT	
Mur B		Amiante non détecté

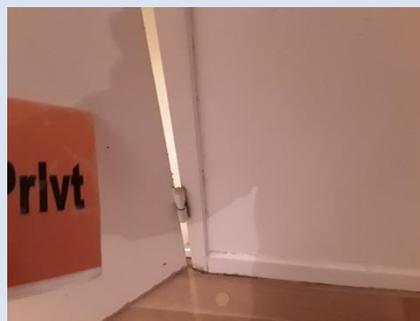
PRELEVEMENT : 404PAA0011P005

NOM DU CLIENT	NUMERO DU DOSSIER	PIECE OU LOCAL	
OPH77	404PAA0011 14/12/2017	Cuisine	
ELEMENT	DESCRIPTIF DU LABORATOIRE	DATE DE PRELEVEMENT	NOM DE L'OPERATEUR
Enduit / Calicot	Enduit plâtreux blanc en vrac + peinture non séparable + carton non séparable	14/12/2017	BRUNOT Tristan
LOCALISATION		RESULTAT	
Mur D		Amiante non détecté

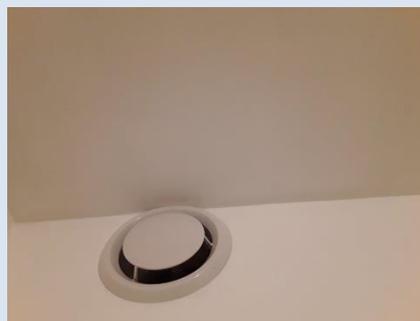
PRELEVEMENT : 404PAA0011P006

NOM DU CLIENT	NUMERO DU DOSSIER	PIECE OU LOCAL	
OPH77	404PAA0011 14/12/2017	Cuisine	
ELEMENT	DESCRIPTIF DU LABORATOIRE	DATE DE PRELEVEMENT	NOM DE L'OPERATEUR
Enduit béton	Enduit plâtreux blanc en vrac non séparable + peinture non séparable	14/12/2017	BRUNIoT Tristan
LOCALISATION		RESULTAT	
Plafond		Amiante non détecté

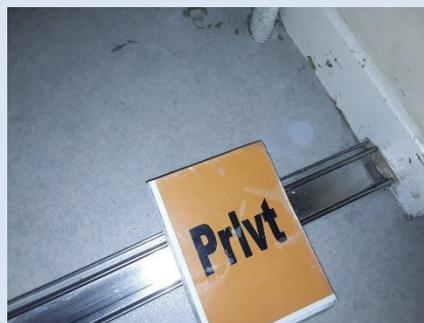
PRELEVEMENT : 404PAA0011P007

NOM DU CLIENT	NUMERO DU DOSSIER	PIECE OU LOCAL	
OPH77	404PAA0011 14/12/2017	Entrée et Séjour	
ELEMENT	DESCRIPTIF DU LABORATOIRE	DATE DE PRELEVEMENT	NOM DE L'OPERATEUR
Revêtement souple	Revêtement souple gris + colle polymère jaune non séparable + ragréage gris en vrac	14/12/2017	BRUNOT Tristan
LOCALISATION		RESULTAT	
Sol		Amiante non détecté

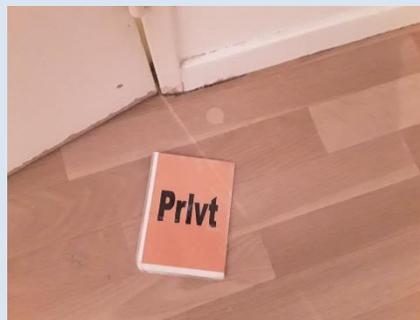
PRELEVEMENT : 404PAA0011P008

NOM DU CLIENT	NUMERO DU DOSSIER	PIECE OU LOCAL	
OPH77	404PAA0011 14/12/2017	Cuisine	
ELEMENT	DESCRIPTIF DU LABORATOIRE	DATE DE PRELEVEMENT	NOM DE L'OPERATEUR
Revêtement souple	Revêtement souple marron + colle polymère jaune non séparable + revêtement souple gris + colle polymère jaune non séparable + ragréage gris en vrac non séparable	14/12/2017	BRUNOT Tristan
LOCALISATION		RESULTAT	
Sol		Amiante non détecté

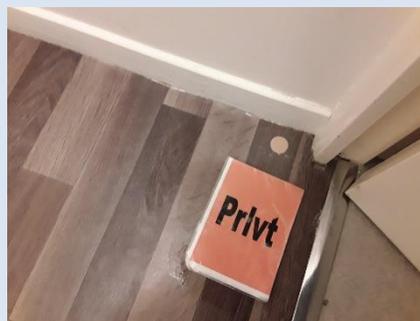
PRELEVEMENT : 404PAA0011P009

NOM DU CLIENT	NUMERO DU DOSSIER	PIECE OU LOCAL	
OPH77	404PAA0011 14/12/2017	WC	
ELEMENT	DESCRIPTIF DU LABORATOIRE	DATE DE PRELEVEMENT	NOM DE L'OPERATEUR
Revêtement souple	Revêtement souple gris + colle polymère jaune non séparable + ragréage gris en vrac + matériau blanc en vrac non séparable	14/12/2017	BRUNOT Tristan
LOCALISATION		RESULTAT	
Sol		Amiante non détecté
