**Pré-Rapport de mission de repérage des matériaux et produits contenant de l'amiante avant
réalisation de travaux**

Norme NF X 46-020 V .2017

3 RESIDENCE DE LA HAIE GAROU

77990 MESNIL AMELOT

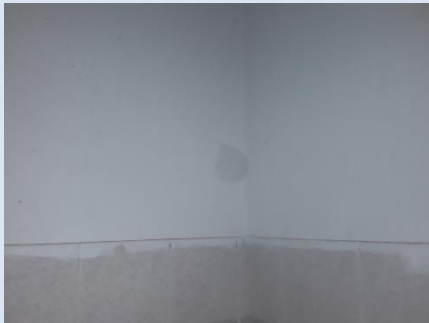
PRELEVEMENT : 404PAA0017P001			
NOM DU CLIENT	NUMERO DU DOSSIER		PIECE OU LOCAL
OPH77	404PAA0017 02/10/2019		Salle de bains (R+2)
ELEMENT	DESCRIPTIF DU LABORATOIRE	DATE DE PRELEVEMENT	NOM DE L'OPERATEUR
Enduit / Calicot	Peintures multiples non séparable + papier non séparable + enduit plâtreux blanc non séparable + carton non séparable + matériau plâtreux blanc en faible quantité	02/10/2019	IZABACHENE Lyes
LOCALISATION		RESULTAT	
Mur C		Amiante non détecté	
EMPLACEMENT

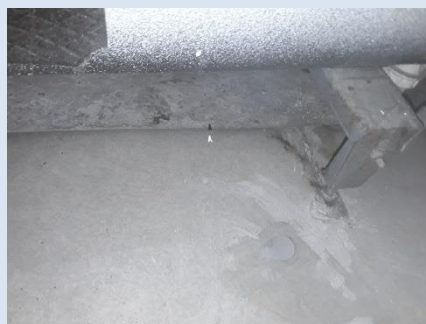
PRELEVEMENT : 404PAA0017P003			
NOM DU CLIENT	NUMERO DU DOSSIER	PIECE OU LOCAL	
OPH77	404PAA0017 02/10/2019	Salle de bains (R+2)	
ELEMENT	DESCRIPTIF DU LABORATOIRE	DATE DE PRELEVEMENT	NOM DE L'OPERATEUR
Revêtement de sols	Revêtement souple beige	02/10/2019	IZABACHENE Lyes
LOCALISATION		RESULTAT	
Sol		Fr1:Amiante non détecté

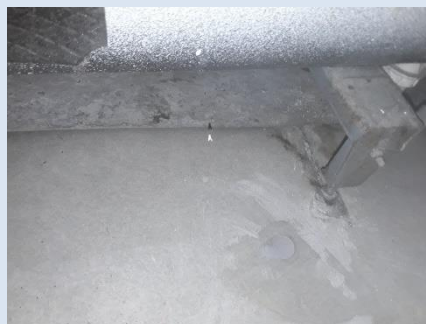
PRELEVEMENT : 404PAA0017P003			
NOM DU CLIENT	NUMERO DU DOSSIER	PIECE OU LOCAL	
OPH77	404PAA0017 02/10/2019	Salle de bains (R+2)	
ELEMENT	DESCRIPTIF DU LABORATOIRE	DATE DE PRELEVEMENT	NOM DE L'OPERATEUR
Revêtement de sols	Colle polymère jaune non séparable + peinture non séparable + ragréage gris	02/10/2019	IZABACHENE Lyes
LOCALISATION		RESULTAT	
Sol		Fr2:Amiante non détecté

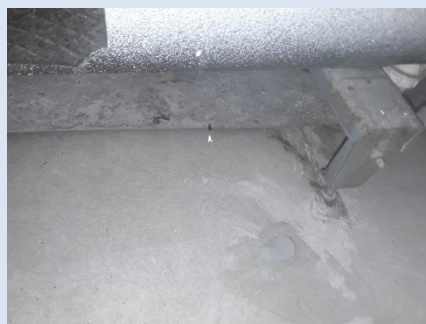
PRELEVEMENT : 404PAA0017P003			
NOM DU CLIENT	NUMERO DU DOSSIER	PIECE OU LOCAL	
OPH77	404PAA0017 02/10/2019	Salle de bains (R+2)	
ELEMENT	DESCRIPTIF DU LABORATOIRE	DATE DE PRELEVEMENT	NOM DE L'OPERATEUR
Revêtement de sols	Matériau compact gris hétérogène	02/10/2019	IZABACHENE Lyes
LOCALISATION		RESULTAT	
Sol		Fr3:Amiante non détecté

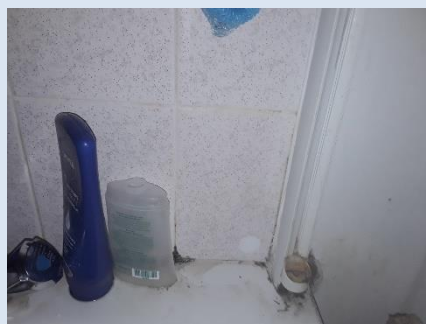
PRELEVEMENT : 404PAA0017P004			
NOM DU CLIENT	NUMERO DU DOSSIER	PIECE OU LOCAL	
OPH77	404PAA0017 02/10/2019	Salle de bains (R+2)	
ELEMENT	DESCRIPTIF DU LABORATOIRE	DATE DE PRELEVEMENT	NOM DE L'OPERATEUR
Colle faïence	Carrelage	02/10/2019	IZABACHENE Lyes
LOCALISATION		RESULTAT	
Mur D		Fr1:Amiante non détecté

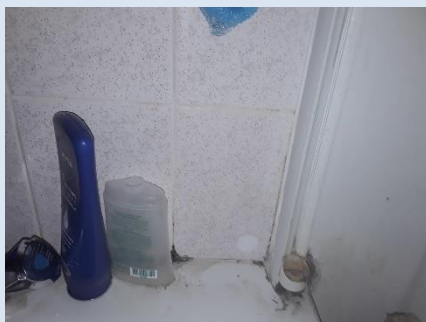
PRELEVEMENT : 404PAA0017P004			
NOM DU CLIENT	NUMERO DU DOSSIER	PIECE OU LOCAL	
OPH77	404PAA0017 02/10/2019	Salle de bains (R+2)	
ELEMENT	DESCRIPTIF DU LABORATOIRE	DATE DE PRELEVEMENT	NOM DE L'OPERATEUR
Colle faïence	Colle beige + papier non séparable + couche plâtreuse blanche non séparable	02/10/2019	IZABACHENE Lyes
LOCALISATION		RESULTAT	
Mur D		Fr2:Amiante non détecté

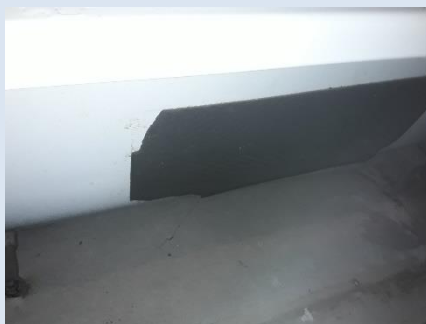
PRELEVEMENT : 404PAA0017P005			
NOM DU CLIENT	NUMERO DU DOSSIER	PIECE OU LOCAL	
OPH77	404PAA0017 02/10/2019	Salle de bains (R+2)	
ELEMENT	DESCRIPTIF DU LABORATOIRE	DATE DE PRELEVEMENT	NOM DE L'OPERATEUR
Tampon bitumineux	Tampon bitumineux noir	02/10/2019	IZABACHENE Lyes
LOCALISATION		RESULTAT	
Sous baignoire		Amiante non détecté
