## Rapport de mission de repérage des matériaux et produits contenant de l'amiante avant réalisation de travaux

Référence : RAAT\_404PAA0012

Le 23/08/2021

Adresse : 8 résidence De la haie garou 77990 LE MESNIL-AMELOT

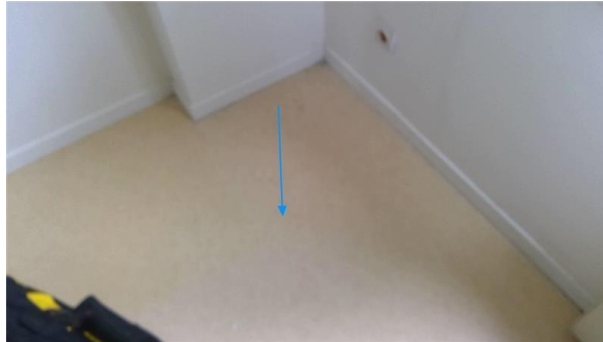
**ANNEXE : Fiches d'identification et de cotation**
**PRELEVEMENT : P001**
**Emplacement**

Nom du client	Numéro de dossier	Localisation
HABITAT 77 OPH DE SEINE ET MARNE	RAAT_404PAA0012	RDC - Cuisine Plancher - Sol
Nom de l'opérateur	Date de prélèvement	Matériau
MARTIN Olivier	23/08/2021	Ragréage / colle - Linoléum
Résultat amiante		
absence d'amiante

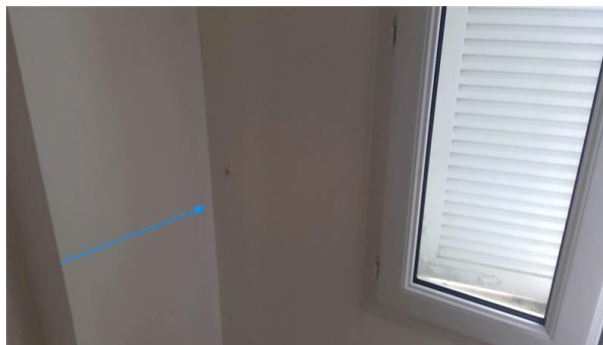
**PRELEVEMENT : P002**
**Emplacement**

Nom du client	Numéro de dossier	Localisation
HABITAT 77 OPH DE SEINE ET MARNE	RAAT_404PAA0012	RDC - Cuisine Mur façade - B
Nom de l'opérateur	Date de prélèvement	Matériau
MARTIN Olivier	23/08/2021	Béton / Enduit / Plâtre - Peinture
Résultat amiante		
absence d'amiante

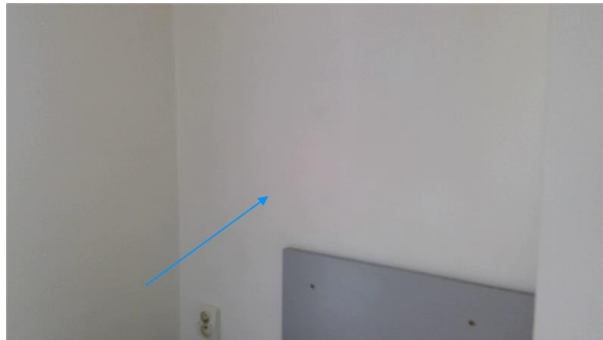
### PRELEVEMENT : P003

Nom du client	Numéro de dossier	Localisation
HABITAT 77 OPH DE SEINE ET MARNE	RAAT_404PAA0012	RDC - Cuisine Mur - C
Nom de l'opérateur	Date de prélèvement	Matériau
MARTIN Olivier	23/08/2021	Béton / Enduit / Plâtre - Peinture
<b>Résultat amiante</b>		
absence d'amiante

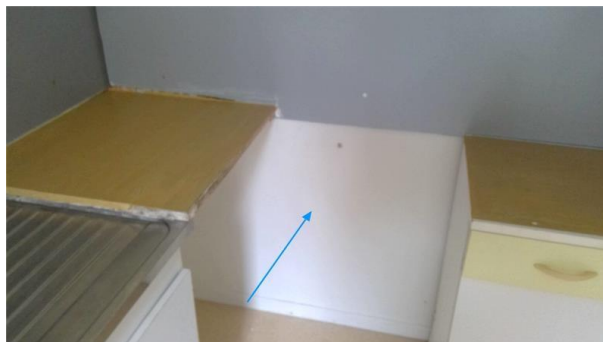
### PRELEVEMENT : P004

Nom du client	Numéro de dossier	Localisation
HABITAT 77 OPH DE SEINE ET MARNE	RAAT_404PAA0012	RDC - Cuisine Cloisons - A, D
Nom de l'opérateur	Date de prélèvement	Matériau
MARTIN Olivier	23/08/2021	Enduit / Plâtre - Peinture
<b>Résultat amiante</b>		
absence d'amiante

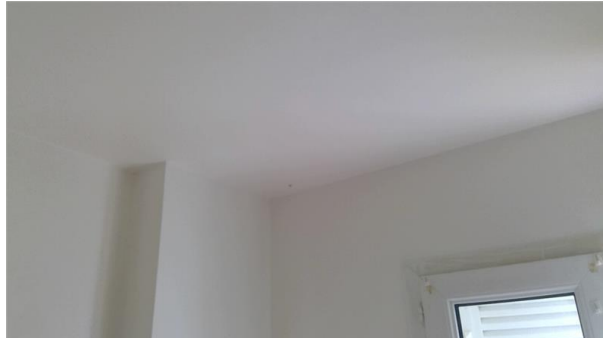
**PRELEVEMENT : P005**

Nom du client	Numéro de dossier	Localisation
HABITAT 77 OPH DE SEINE ET MARNE	RAAT_404PAA0012	RDC - Cuisine Plafond - Plafond
Nom de l'opérateur	Date de prélèvement	Matériau
MARTIN Olivier	23/08/2021	Enduit / Plâtre - Peinture
<b>Résultat amiante</b>		
absence d'amiante

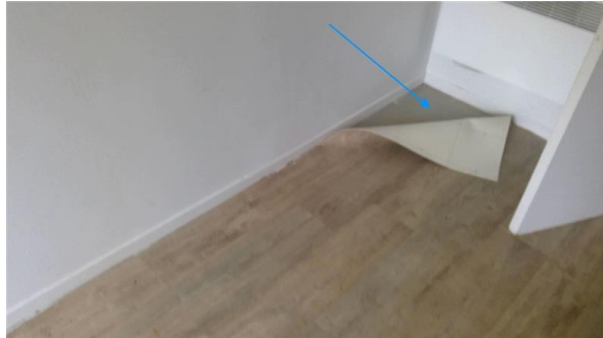
### PRELEVEMENT : P007

Nom du client	Numéro de dossier	Localisation
HABITAT 77 OPH DE SEINE ET MARNE	RAAT_404PAA0012	RDC - Séjour Plancher - Sol
Nom de l'opérateur	Date de prélèvement	Matériau
MARTIN Olivier	23/08/2021	Ragréage / colle - Linoleum
<b>Résultat amiante</b>		
absence d'amiante

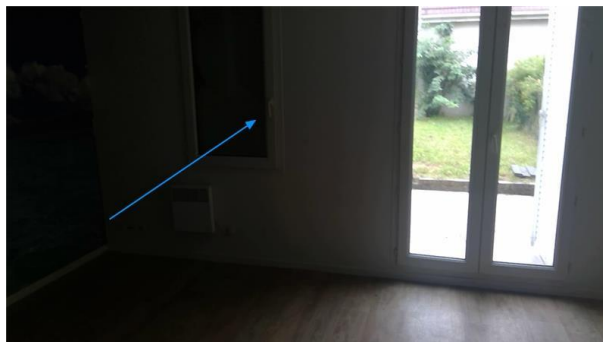
### PRELEVEMENT : P008

Nom du client	Numéro de dossier	Localisation
HABITAT 77 OPH DE SEINE ET MARNE	RAAT_404PAA0012	RDC - Séjour Mur façade - C
Nom de l'opérateur	Date de prélèvement	Matériau
MARTIN Olivier	23/08/2021	Béton / Enduit / Plâtre - Peinture
<b>Résultat amiante</b>		
absence d'amiante

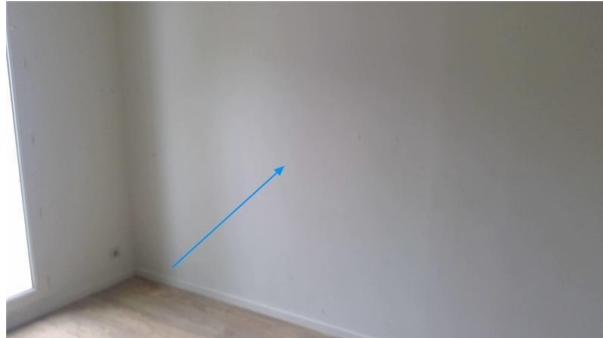
### PRELEVEMENT : P009

Nom du client	Numéro de dossier	Localisation
HABITAT 77 OPH DE SEINE ET MARNE	RAAT_404PAA0012	RDC - Séjour Mur - B, D
Nom de l'opérateur	Date de prélèvement	Matériau
MARTIN Olivier	23/08/2021	Béton / Enduit / Plâtre - Peinture
<b>Résultat amiante</b>		
absence d'amiante

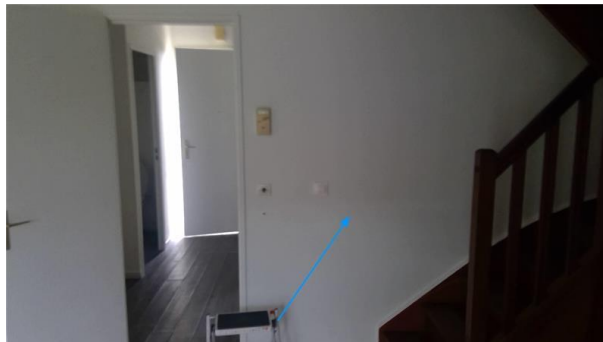
### PRELEVEMENT : P010

Nom du client	Numéro de dossier	Localisation
HABITAT 77 OPH DE SEINE ET MARNE	RAAT_404PAA0012	RDC - Séjour Cloisons - A
Nom de l'opérateur	Date de prélèvement	Matériau
MARTIN Olivier	23/08/2021	Enduit / Plâtre - Peinture
<b>Résultat amiante</b>		
absence d'amiante

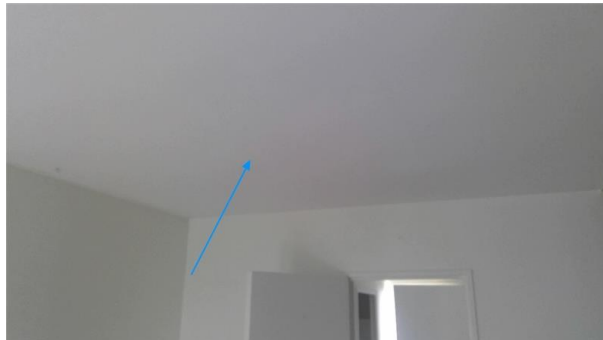
### PRELEVEMENT : P011

Nom du client	Numéro de dossier	Localisation
HABITAT 77 OPH DE SEINE ET MARNE	RAAT_404PAA0012	RDC - Séjour Plafond - Plafond
Nom de l'opérateur	Date de prélèvement	Matériau
MARTIN Olivier	23/08/2021	Enduit / Plâtre - Peinture
Résultat amiante		
absence d'amiante

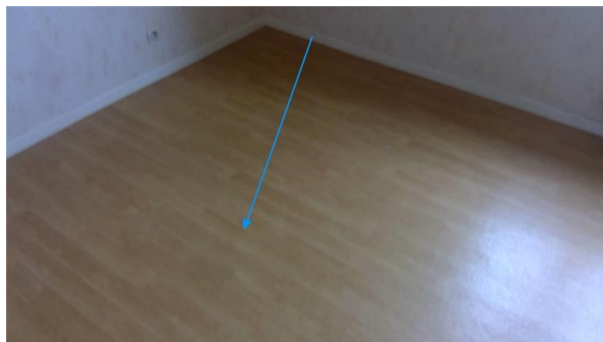
### PRELEVEMENT : P012

Nom du client	Numéro de dossier	Localisation
HABITAT 77 OPH DE SEINE ET MARNE	RAAT_404PAA0012	1er - Chambre n°1 Plancher - Sol
Nom de l'opérateur	Date de prélèvement	Matériau
MARTIN Olivier	23/08/2021	Ragréage / colle - Linoleum
Résultat amiante		
absence d'amiante

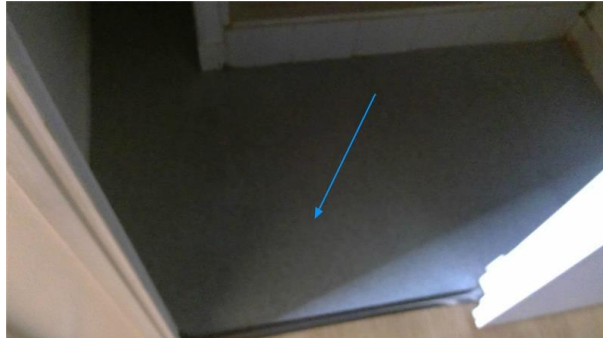
### PRELEVEMENT : P013

Nom du client	Numéro de dossier	Localisation
HABITAT 77 OPH DE SEINE ET MARNE	RAAT_404PAA0012	1er - Salle d'eau Plancher - Sol
Nom de l'opérateur	Date de prélèvement	Matériau
MARTIN Olivier	23/08/2021	Ragréage / colle - Linoleum
<b>Résultat amiante</b>		
absence d'amiante

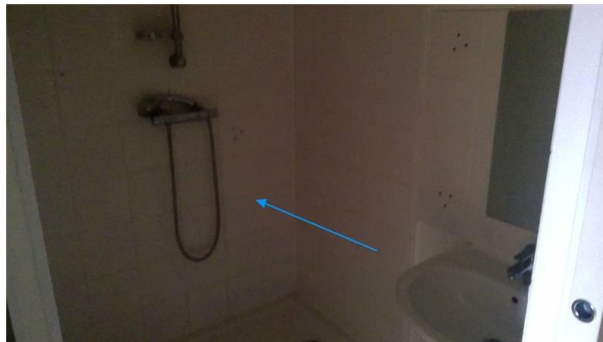
### PRELEVEMENT : P014

Nom du client	Numéro de dossier	Localisation
HABITAT 77 OPH DE SEINE ET MARNE	RAAT_404PAA0012	1er - Salle d'eau Mur - C et D
Nom de l'opérateur	Date de prélèvement	Matériau
MARTIN Olivier	23/08/2021	Colle - Faïence
<b>Résultat amiante</b>		
absence d'amiante
