Rapport de mission de repérage des matériaux et produits contenant de l'amiante avant réalisation de travaux

Référence : RAAT_404PAA0012

Le 23/08/2021

Adresse : 8 résidence De la haie garou 77990 LE MESNIL-AMELOT

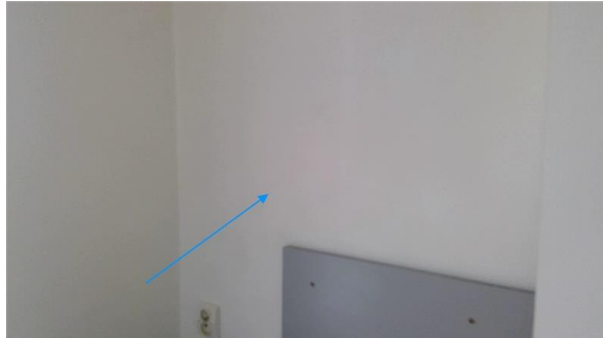
PRELEVEMENT : P003

Nom du client	Numéro de dossier	Localisation
HABITAT 77 OPH DE SEINE ET MARNE	RAAT_404PAA0012	RDC - Cuisine Mur - C
Nom de l'opérateur	Date de prélèvement	Matériau
MARTIN Olivier	23/08/2021	Béton / Enduit / Plâtre - Peinture
Résultat amiante		
absence d'amiante

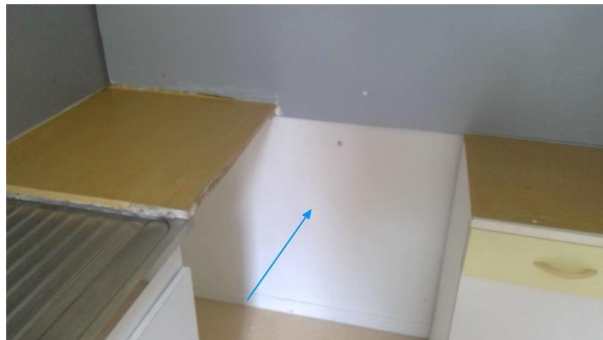
PRELEVEMENT : P004

Nom du client	Numéro de dossier	Localisation
HABITAT 77 OPH DE SEINE ET MARNE	RAAT_404PAA0012	RDC - Cuisine Cloisons - A, D
Nom de l'opérateur	Date de prélèvement	Matériau
MARTIN Olivier	23/08/2021	Enduit / Plâtre - Peinture
Résultat amiante		
absence d'amiante

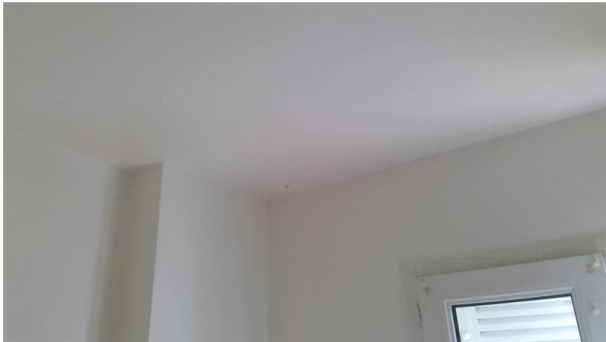
PRELEVEMENT : P005		
Emplacement

Nom du client	Numéro de dossier	Localisation
HABITAT 77 OPH DE SEINE ET MARNE	RAAT_404PAA0012	RDC - Cuisine Plafond - Plafond
Nom de l'opérateur	Date de prélèvement	Matériau
MARTIN Olivier	23/08/2021	Enduit / Plâtre - Peinture
Résultat amiante		
absence d'amiante

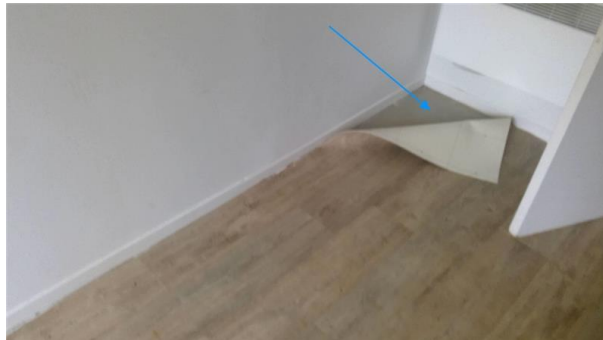
PRELEVEMENT : P007

Nom du client	Numéro de dossier	Localisation
HABITAT 77 OPH DE SEINE ET MARNE	RAAT_404PAA0012	RDC - Séjour Plancher - Sol
Nom de l'opérateur	Date de prélèvement	Matériau
MARTIN Olivier	23/08/2021	Ragréage / colle - Linoleum
Résultat amiante		
absence d'amiante

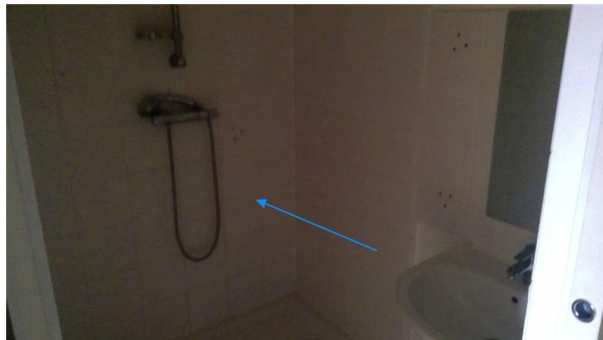
PRELEVEMENT : P014

Nom du client	Numéro de dossier	Localisation
HABITAT 77 OPH DE SEINE ET MARNE	RAAT_404PAA0012	1er - Salle d'eau Mur - C et D
Nom de l'opérateur	Date de prélèvement	Matériau
MARTIN Olivier	23/08/2021	Colle - Faïence
Résultat amiante		
absence d'amiante
