## Rapport de mission de repérage des matériaux et produits listes A et B à intégrer au dossier technique «amiante»

PROGRAMME DTA BAT 7

RUE DU 8 MAI 1945

77280 OTHIS

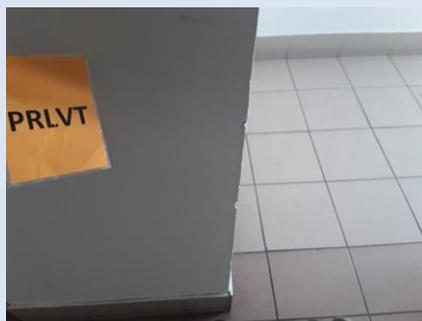
PRELEVEMENT : DTA BAT 7P001			
NOM DU CLIENT	NUMERO DU DOSSIER	PIECE OU LOCAL	
OPH77	DTA BAT 7 13/03/2018	Hall	
ELEMENT	DESCRIPTIF DU LABORATOIRE	DATE DE PRELEVEMENT	NOM DE L'OPERATEUR
Enduit projeté	Matériau gris en vrac non séparable + enduit plâtreux blanc en vrac + peinture non séparable	13/03/2018	BRUNOT Tristan
LOCALISATION		RESULTAT	
Mur B		Amiante détecté (Chrysotile)

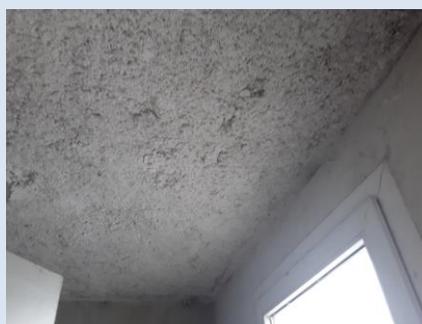
PRELEVEMENT : DTA BAT 7P002			
NOM DU CLIENT	NUMERO DU DOSSIER	PIECE OU LOCAL	
OPH77	DTA BAT 7 13/03/2018	Local poubelles	
ELEMENT	DESCRIPTIF DU LABORATOIRE	DATE DE PRELEVEMENT	NOM DE L'OPERATEUR
Flocage	Matériau cotonneux blanc avec poussières	13/03/2018	BRUNOT Tristan
LOCALISATION		RESULTAT	
Plafond		Amiante non détecté
