Rapport de mission de repérage des matériaux et produits contenant de l'amiante avant réalisation de travaux

5 RUE DU 8 MI 1945

77 OTHIS

RAPPORT N° :	406_A000	Laboratoire d'Analyses :	ITGA
Repérage réalisé le :	25/04/2018	Adresse laboratoire :	3 RUE ARMAND HERPIN LACROIX - CS 46537 35065 RENNES CEDEX
Accompagnateur :		Numéro d'accréditation :	1-5967
Par :	Samuel DUBOS	Organisme d'assurance professionnelle :	AXA France
N° certificat :	CPDI 4697	Adresse assurance :	313 Terrasses de l'Arche 92727 NANTERRE CEDEX
Date d'obtention :	27/01/2018	N° de contrat d'assurance :	10063271004
Organisme certificateur	I.Cert Parc EDONIA - Bâtiment G - Rue de la Terre Victoria - 35760 SAINT GREGOIRE	Date de validité :	31/12/2018

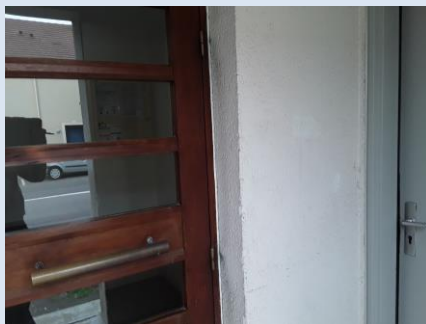
PRELEVEMENT : 406_A000P001			
NOM DU CLIENT	NUMERO DU DOSSIER		PIECE OU LOCAL
OPH77	406_A000 25/04/2018		Hall
ELEMENT	DESCRIPTIF DU LABORATOIRE	DATE DE PRELEVEMENT	NOM DE L'OPERATEUR
Enduit / Peinture béton	Enduit plâtreux blanc en vrac + peinture non séparable	25/04/2018	DUBOS Samuel
LOCALISATION		RESULTAT	
Mur B		Amiante non détecté

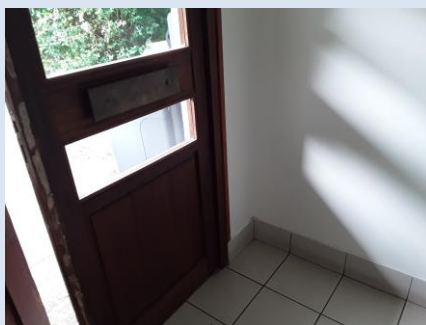
PRELEVEMENT : 406_A000P002			
NOM DU CLIENT	NUMERO DU DOSSIER		PIECE OU LOCAL
OPH77	406_A000 25/04/2018		Halls avant et arrière
ELEMENT	DESCRIPTIF DU LABORATOIRE	DATE DE PRELEVEMENT	NOM DE L'OPERATEUR
Calicot	Matériau plâtreux blanc en vrac avec couche cartonnée non séparable + enduit plâtreux blanc en vrac non séparable + peinture non séparable	25/04/2018	DUBOS Samuel
LOCALISATION		RESULTAT	
Mur D		Amiante non détecté

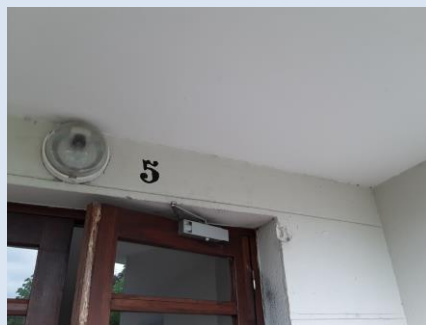
PRELEVEMENT : 406_A000P003			
NOM DU CLIENT	NUMERO DU DOSSIER	PIECE OU LOCAL	
OPH77	406_A000 25/04/2018	Hall	
ELEMENT	DESCRIPTIF DU LABORATOIRE	DATE DE PRELEVEMENT	NOM DE L'OPERATEUR
Enduit / Peinture béton	Enduit plâtreux blanc en vrac + peinture non séparable	25/04/2018	DUBOS Samuel
LOCALISATION		RESULTAT	
Plafond		Amiante non détecté

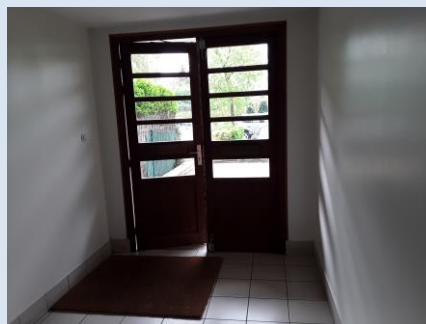
PRELEVEMENT : 406_A000P004			
NOM DU CLIENT	NUMERO DU DOSSIER	PIECE OU LOCAL	
OPH77	406_A000 25/04/2018	Hall façade arrière	
ELEMENT	DESCRIPTIF DU LABORATOIRE	DATE DE PRELEVEMENT	NOM DE L'OPERATEUR
Calicot	Matériau plâtreux blanc avec couche cartonnée non séparable + papier non séparable + enduit plâtreux blanc en vrac non séparable + peinture non séparable	25/04/2018	DUBOS Samuel
LOCALISATION		RESULTAT	
Plafond		Amiante non détecté
