Rapport de mission de repérage des matériaux et produits contenant de l'amiante avant réalisation de travaux

7 RUE DU 8 MI 1945

77 OTHIS

RAPPORT N° :	406_B000	Laboratoire d'Analyses :	ITGA
Repérage réalisé le :	25/04/2018	Adresse laboratoire :	3 RUE ARMAND HERPIN LACROIX - CS 46537 35065 RENNES CEDEX
Accompagnateur :		Numéro d'accréditation :	1-5967
Par :	Samuel DUBOS	Organisme d'assurance professionnelle :	AXA France
N° certificat :	CPDI 4697	Adresse assurance :	313 Terrasses de l'Arche 92727 NANTERRE CEDEX
Date d'obtention :	27/01/2018	N° de contrat d'assurance :	10063271004
Organisme certificateur	I.Cert Parc EDONIA - Bâtiment G - Rue de la Terre Victoria - 35760 SAINT GREGOIRE	Date de validité :	31/12/2018

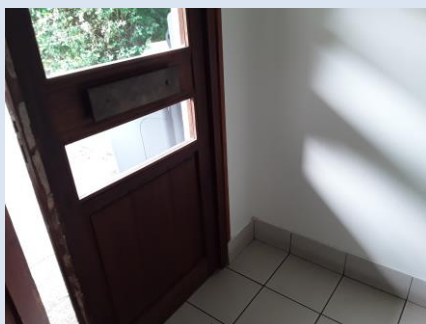
EMPLACEMENT

PRELEVEMENT : 406_B000P002			
NOM DU CLIENT	NUMERO DU DOSSIER		PIECE OU LOCAL
OPH77	406_B000 25/04/2018		Halls avant et arrière
ELEMENT	DESCRIPTIF DU LABORATOIRE	DATE DE PRELEVEMENT	NOM DE L'OPERATEUR
Calicot	Enduit plâtreux blanc en vrac + carton non séparable + matériau plâtreux blanc non séparable + papier non séparable + peinture non séparable	25/04/2018	DUBOS Samuel
LOCALISATION		RESULTAT	
Mur D		Amiante non détecté

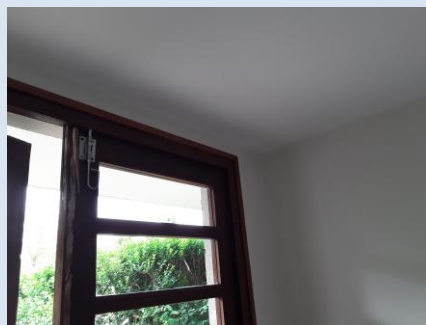
EMPLACEMENT

PRELEVEMENT : 406_B000P003			
NOM DU CLIENT	NUMERO DU DOSSIER		PIECE OU LOCAL
OPH77	406_B000 25/04/2018		Hall
ELEMENT	DESCRIPTIF DU LABORATOIRE	DATE DE PRELEVEMENT	NOM DE L'OPERATEUR
Enduit / Peinture béton	Enduit blanc en vrac hétérogène	25/04/2018	DUBOS Samuel
LOCALISATION		RESULTAT	
Plafond		Amiante non détecté
