Rapport de mission de repérage des matériaux et produits contenant de l'amiante avant réalisation de travaux

9 RUE DU 8 MI 1945

77 OTHIS

RAPPORT N° :	406_B009	Laboratoire d'Analyses :	ITGA
Repérage réalisé le :	25/04/2018	Adresse laboratoire :	3 RUE ARMAND HERPIN LACROIX - CS 46537 35065 RENNES CEDEX
Accompagnateur :		Numéro d'accréditation :	1-5967
Par :	Samuel DUBOS	Organisme d'assurance professionnelle :	AXA France
N° certificat :	CPDI 4697	Adresse assurance :	313 Terrasses de l'Arche 92727 NANTERRE CEDEX
Date d'obtention :	27/01/2018	N° de contrat d'assurance :	10063271004
Organisme certificateur	I.Cert Parc EDONIA - Bâtiment G - Rue de la Terre Victoria - 35760 SAINT GREGOIRE	Date de validité :	31/12/2018

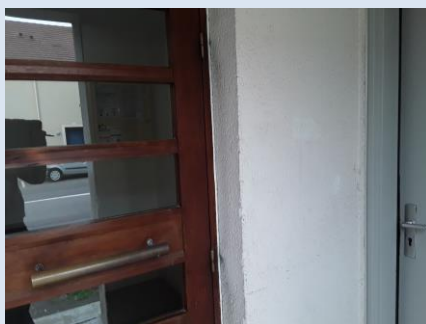
PIECE	ETAGE	ELEMENTS	DESCRIPTIF LABORATOIRE	Echantillon	REPERAGE	ETAT	RESULTAT	METHODE
Hall		Enduit / Peinture béton	Enduit plâtreux blanc en vrac non séparable + peinture non séparable	406_B009P001	Mur B	DEGRADATION PARTIELLE	Amiante non détecté	RESULTAT ANALYSE

PRELEVEMENT : 406_B009P001			
NOM DU CLIENT	NUMERO DU DOSSIER		PIECE OU LOCAL
OPH77	406_B009 25/04/2018		Hall
ELEMENT	DESCRIPTIF DU LABORATOIRE	DATE DE PRELEVEMENT	NOM DE L'OPERATEUR
Enduit / Peinture béton	Enduit plâtreux blanc en vrac non séparable + peinture non séparable	25/04/2018	DUBOS Samuel
LOCALISATION		RESULTAT	
Mur B		Amiante non détecté

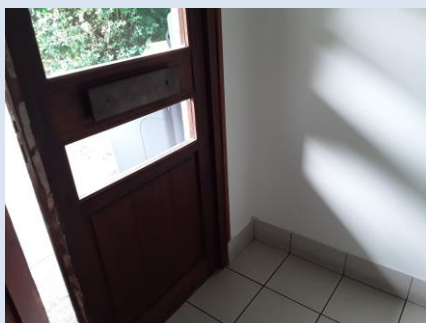
PRELEVEMENT : 406_B009P002			
NOM DU CLIENT	NUMERO DU DOSSIER		PIECE OU LOCAL
OPH77	406_B009 25/04/2018		Halls, Cages d'escaliers et Paliers
ELEMENT	DESCRIPTIF DU LABORATOIRE	DATE DE PRELEVEMENT	NOM DE L'OPERATEUR
Calicot	Matériau plâtreux blanc en vrac non séparable + carton non séparable + peinture non séparable	25/04/2018	DUBOS Samuel
LOCALISATION		RESULTAT	
Mur D		Amiante non détecté

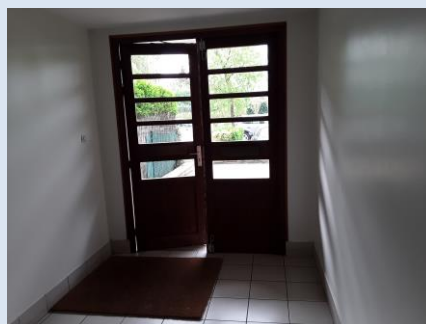
PRELEVEMENT : 406_B009P004

NOM DU CLIENT	NUMERO DU DOSSIER	PIECE OU LOCAL	
OPH77	406_B009 25/04/2018	Halls, Cages d'escaliers et Paliers	
ELEMENT	DESCRIPTIF DU LABORATOIRE	DATE DE PRELEVEMENT	NOM DE L'OPERATEUR
Calicot	Matériau plâtreux blanc en vrac non séparable + carton non séparable + peinture non séparable	25/04/2018	DUBOS Samuel
LOCALISATION		RESULTAT	
Plafond		Amiante non détecté

Fraction analysée	Technique analytique	Nb de préparations	Date d'analyse	Résultat / Type d'amiante
Ref dossier client : 406_B009-01 - RUE DU 8 MI 1945 77 OTHIS Ref échantillon client : 406_B009P004 / LES PARTIES COMMUNES INTERIEURES - - Cour - / Halls, Cages d'escaliers et Paliers Plafond Calicot		Ref échantillon ITGA : IT071805-11862 Description ITGA : Matériau plâtreux blanc en vrac / Carton / Peinture		
* Matériau plâtreux blanc en vrac non séparable + carton non séparable + peinture non séparable	META	1	10/05/2018	Amiante non détecté / -
