Rapport de mission de repérage des matériaux et produits contenant de l'amiante avant réalisation de travaux

5 AVENUE DU 8 MAI 1945

LOGEMENT 5
77280 OTHIS

RAPPORT N° :	406LAA0103	Laboratoire d'Analyses :	ITGA
Repérage réalisé le :	06/02/2019	Adresse laboratoire :	3 RUE ARMAND HERPIN LACROIX - CS 46537 35065 RENNES CEDEX
Accompagnateur :		Numéro d'accréditation :	1-5967
Par :	Alain LEITE LOPES	Organisme d'assurance professionnelle :	AXA France
N° certificat :	CPDI4715	Adresse assurance :	313 Terrasses de l'Arche 92727 NANTERRE CEDEX
Date d'obtention :	17/01/2018	N° de contrat d'assurance :	10158549604
Organisme certificateur	I.Cert Parc EDONIA - Bâtiment G - Rue de la Terre Victoria - 35760 Saint-Grégoire	Date de validité :	31/12/2019

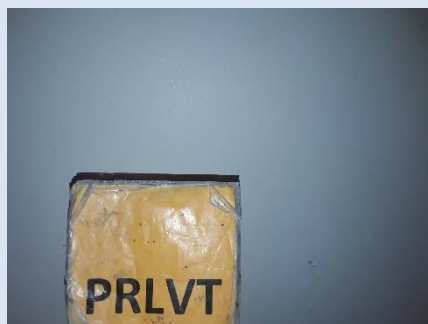
PRELEVEMENT : 406LAA0103P001			
NOM DU CLIENT	NUMERO DU DOSSIER		PIECE OU LOCAL
OPH77	406LAA0103 06/02/2019		Séjour (R+1)
ELEMENT	DESCRIPTIF DU LABORATOIRE	DATE DE PRELEVEMENT	NOM DE L'OPERATEUR
Béton	Peinture en vrac non séparable + matériau beige en vrac	06/02/2019	LEITE LOPES Alain
LOCALISATION		RESULTAT	
Mur E		Amiante non détecté

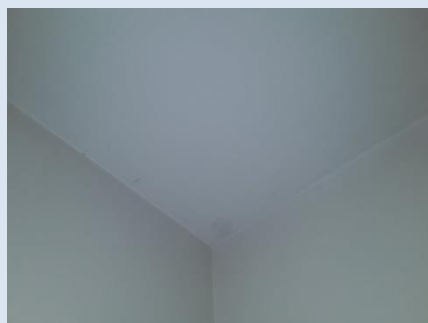
PRELEVEMENT : 406LAA0103P002			
NOM DU CLIENT	NUMERO DU DOSSIER		PIECE OU LOCAL
OPH77	406LAA0103 06/02/2019		Séjour (R+1)
ELEMENT	DESCRIPTIF DU LABORATOIRE	DATE DE PRELEVEMENT	NOM DE L'OPERATEUR
Enduit / Peinture béton	Peinture en vrac non séparable + enduit plâtreux blanc en vrac	06/02/2019	LEITE LOPES Alain
LOCALISATION		RESULTAT	
Plafond		Amiante non détecté

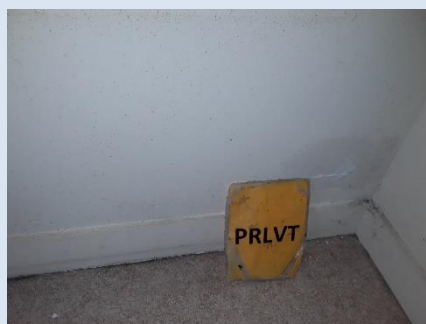
PRELEVEMENT : 406LAA0103P003

NOM DU CLIENT	NUMERO DU DOSSIER	PIECE OU LOCAL	
OPH77	406LAA0103 06/02/2019	Chambre 2 (R+1)	
ELEMENT	DESCRIPTIF DU LABORATOIRE	DATE DE PRELEVEMENT	NOM DE L'OPERATEUR
Isolant	Peinture en vrac non séparable + matériau plâtreux blanc en vrac avec couche cartonnée	06/02/2019	LEITE LOPES Alain
LOCALISATION		RESULTAT	
Mur B		Amiante non détecté

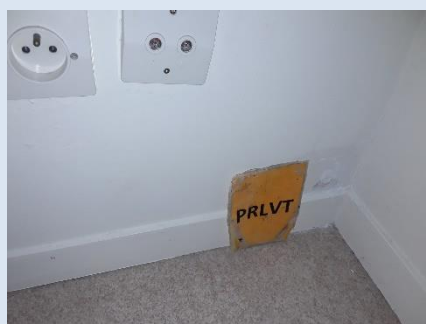
PRELEVEMENT : 406LAA0103P004

NOM DU CLIENT	NUMERO DU DOSSIER	PIECE OU LOCAL	
OPH77	406LAA0103 06/02/2019	Chambre 1 (R+1)	
ELEMENT	DESCRIPTIF DU LABORATOIRE	DATE DE PRELEVEMENT	NOM DE L'OPERATEUR
Enduit	Peinture en vrac non séparable + enduit plâtreux blanc en vrac avec couche cartonnée	06/02/2019	LEITE LOPES Alain
LOCALISATION		RESULTAT	
Mur A		Amiante non détecté

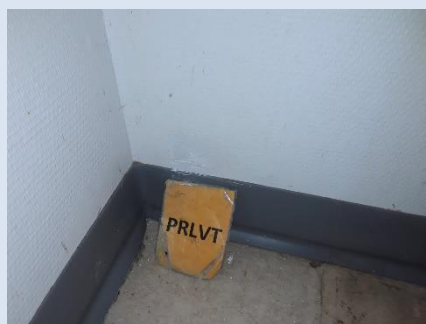
PRELEVEMENT : 406LAA0103P005			
NOM DU CLIENT	NUMERO DU DOSSIER		PIECE OU LOCAL
OPH77	406LAA0103 06/02/2019		Cuisine (R+1)
ELEMENT	DESCRIPTIF DU LABORATOIRE	DATE DE PRELEVEMENT	NOM DE L'OPERATEUR
Béton	Peinture en vrac avec couche en toile non séparable + matériau gris en vrac	06/02/2019	LEITE LOPES Alain
LOCALISATION		RESULTAT	
Mur C		Amiante non détecté

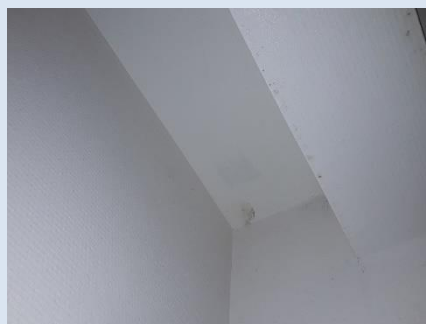
PRELEVEMENT : 406LAA0103P006			
NOM DU CLIENT	NUMERO DU DOSSIER		PIECE OU LOCAL
OPH77	406LAA0103 06/02/2019		Salle de bains (R+1)
ELEMENT	DESCRIPTIF DU LABORATOIRE	DATE DE PRELEVEMENT	NOM DE L'OPERATEUR
Enduit / Peinture béton	Peinture en vrac non séparable + enduit plâtreux blanc en vrac	06/02/2019	LEITE LOPES Alain
LOCALISATION		RESULTAT	
Plafond		Amiante non détecté

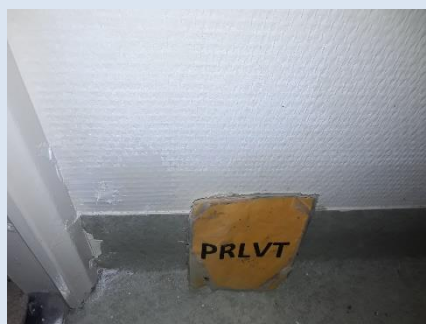
PRELEVEMENT : 406LAA0103P007			
NOM DU CLIENT	NUMERO DU DOSSIER		PIECE OU LOCAL
OPH77	406LAA0103 06/02/2019		WC (R+1)
ELEMENT	DESCRIPTIF DU LABORATOIRE	DATE DE PRELEVEMENT	NOM DE L'OPERATEUR
Enduit	Peinture en vrac non séparable + enduit plâtreux blanc en vrac avec couche cartonnée	06/02/2019	LEITE LOPES Alain
LOCALISATION		RESULTAT	
Mur A		Amiante non détecté

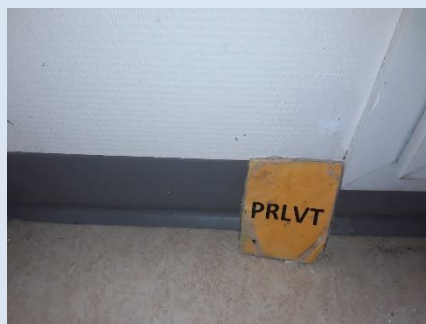
PRELEVEMENT : 406LAA0103P008			
NOM DU CLIENT	NUMERO DU DOSSIER		PIECE OU LOCAL
OPH77	406LAA0103 06/02/2019		Cuisine (R+1)
ELEMENT	DESCRIPTIF DU LABORATOIRE	DATE DE PRELEVEMENT	NOM DE L'OPERATEUR
Isolant	Peinture en vrac avec couche en toile non séparable + matériau plâtreux blanc en vrac avec couche cartonnée	06/02/2019	LEITE LOPES Alain
LOCALISATION		RESULTAT	
Mur B		Amiante non détecté

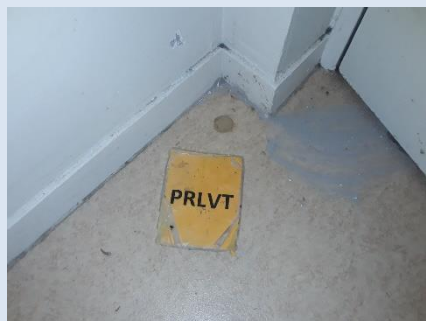
PRELEVEMENT : 406LAA0103P009			
NOM DU CLIENT	NUMERO DU DOSSIER	PIECE OU LOCAL	
OPH77	406LAA0103 06/02/2019	Séjour (R+1)	
ELEMENT	DESCRIPTIF DU LABORATOIRE	DATE DE PRELEVEMENT	NOM DE L'OPERATEUR
Revêtement souple	Revêtement souple beige	06/02/2019	LEITE LOPES Alain
LOCALISATION		RESULTAT	
Sol		Fr1:Amiante non détecté

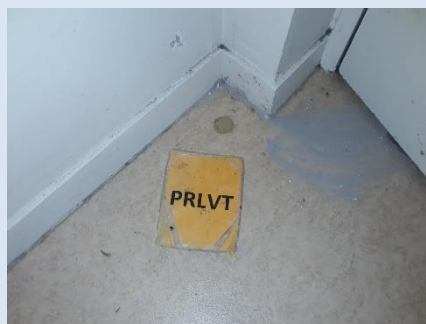
PRELEVEMENT : 406LAA0103P009			
NOM DU CLIENT	NUMERO DU DOSSIER	PIECE OU LOCAL	
OPH77	406LAA0103 06/02/2019	Séjour (R+1)	
ELEMENT	DESCRIPTIF DU LABORATOIRE	DATE DE PRELEVEMENT	NOM DE L'OPERATEUR
Revêtement souple	Colle polymère jaune non séparable + ragréage gris + sous couche de ragréage blanche non séparable	06/02/2019	LEITE LOPES Alain
LOCALISATION		RESULTAT	
Sol		Fr2:Amiante non détecté

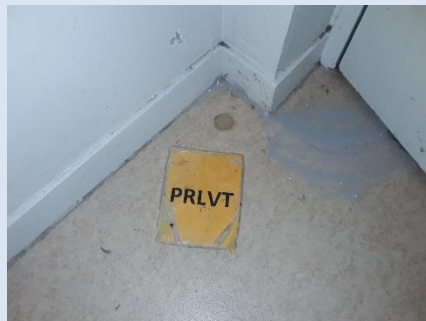
PRELEVEMENT : 406LAA0103P009			
NOM DU CLIENT	NUMERO DU DOSSIER	PIECE OU LOCAL	
OPH77	406LAA0103 06/02/2019	Séjour (R+1)	
ELEMENT	DESCRIPTIF DU LABORATOIRE	DATE DE PRELEVEMENT	NOM DE L'OPERATEUR
Revêtement souple	Ragréage rose	06/02/2019	LEITE LOPES Alain
LOCALISATION		RESULTAT	
Sol		Fr3:Amiante non détecté

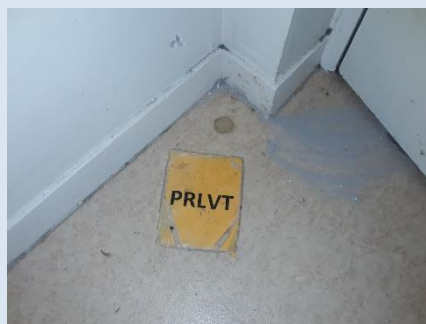
PRELEVEMENT : 406LAA0103P009			
NOM DU CLIENT	NUMERO DU DOSSIER	PIECE OU LOCAL	
OPH77	406LAA0103 06/02/2019	Séjour (R+1)	
ELEMENT	DESCRIPTIF DU LABORATOIRE	DATE DE PRELEVEMENT	NOM DE L'OPERATEUR
Revêtement souple	Matériau compact gris hétérogène	06/02/2019	LEITE LOPES Alain
LOCALISATION		RESULTAT	
Sol		Fr4:Amiante non détecté

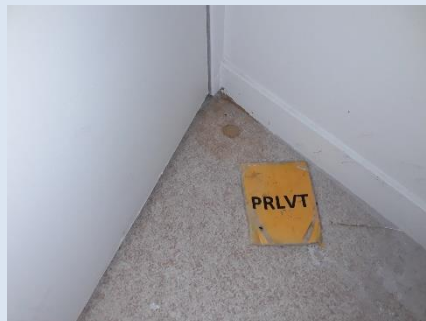
PRELEVEMENT : 406LAA0103P010			
NOM DU CLIENT	NUMERO DU DOSSIER	PIECE OU LOCAL	
OPH77	406LAA0103 06/02/2019	Chambre 1 (R+1)	
ELEMENT	DESCRIPTIF DU LABORATOIRE	DATE DE PRELEVEMENT	NOM DE L'OPERATEUR
Revêtement souple	Revêtement souple beige	06/02/2019	LEITE LOPES Alain
LOCALISATION		RESULTAT	
Sol		Fr1:Amiante non détecté

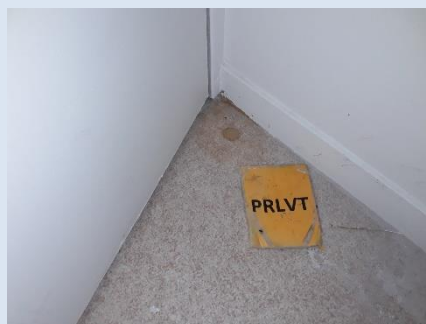
PRELEVEMENT : 406LAA0103P010			
NOM DU CLIENT	NUMERO DU DOSSIER	PIECE OU LOCAL	
OPH77	406LAA0103 06/02/2019	Chambre 1 (R+1)	
ELEMENT	DESCRIPTIF DU LABORATOIRE	DATE DE PRELEVEMENT	NOM DE L'OPERATEUR
Revêtement souple	Colle polymère jaune non séparable + ragréage rose	06/02/2019	LEITE LOPES Alain
LOCALISATION		RESULTAT	
Sol		Fr2:Amiante non détecté

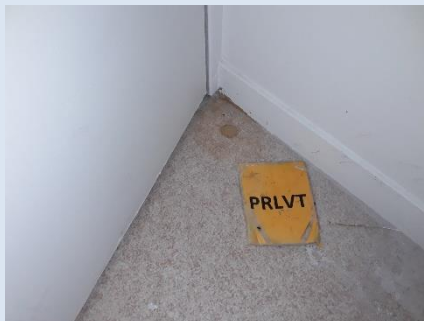
PRELEVEMENT : 406LAA0103P010

NOM DU CLIENT	NUMERO DU DOSSIER	PIECE OU LOCAL	
OPH77	406LAA0103 06/02/2019	Chambre 1 (R+1)	
ELEMENT	DESCRIPTIF DU LABORATOIRE	DATE DE PRELEVEMENT	NOM DE L'OPERATEUR
Revêtement souple	Matériau gris hétérogène	06/02/2019	LEITE LOPES Alain
LOCALISATION		RESULTAT	
Sol		Fr3:Amiante non détecté

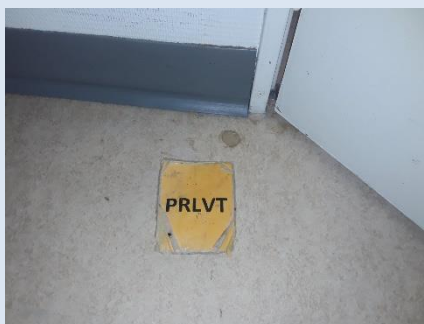
PRELEVEMENT : 406LAA0103P011

NOM DU CLIENT	NUMERO DU DOSSIER	PIECE OU LOCAL	
OPH77	406LAA0103 06/02/2019	Cuisine (R+1)	
ELEMENT	DESCRIPTIF DU LABORATOIRE	DATE DE PRELEVEMENT	NOM DE L'OPERATEUR
Revêtement souple	Revêtement souple beige	06/02/2019	LEITE LOPES Alain
LOCALISATION		RESULTAT	
Sol		Fr1:Amiante non détecté

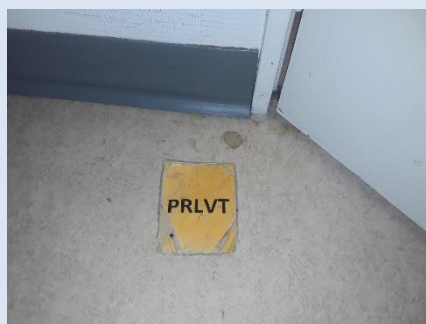
PRELEVEMENT : 406LAA0103P011			
NOM DU CLIENT	NUMERO DU DOSSIER	PIECE OU LOCAL	
OPH77	406LAA0103 06/02/2019	Cuisine (R+1)	
ELEMENT	DESCRIPTIF DU LABORATOIRE	DATE DE PRELEVEMENT	NOM DE L'OPERATEUR
Revêtement souple	Colle polymère jaune non séparable + ragréage gris	06/02/2019	LEITE LOPES Alain
LOCALISATION		RESULTAT	
Sol		Fr2:Amiante non détecté

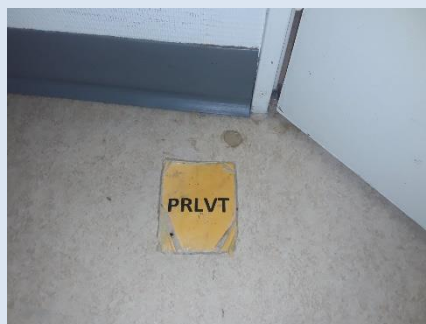
PRELEVEMENT : 406LAA0103P011			
NOM DU CLIENT	NUMERO DU DOSSIER	PIECE OU LOCAL	
OPH77	406LAA0103 06/02/2019	Cuisine (R+1)	
ELEMENT	DESCRIPTIF DU LABORATOIRE	DATE DE PRELEVEMENT	NOM DE L'OPERATEUR
Revêtement souple	Matériau compact gris hétérogène	06/02/2019	LEITE LOPES Alain
LOCALISATION		RESULTAT	
Sol		Fr3:Amiante non détecté

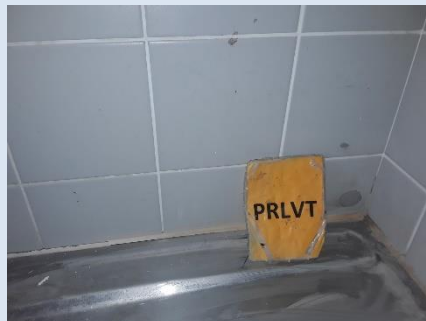
PRELEVEMENT : 406LAA0103P013			
NOM DU CLIENT	NUMERO DU DOSSIER		PIECE OU LOCAL
OPH77	406LAA0103 06/02/2019		Cuisine (R+1)
ELEMENT	DESCRIPTIF DU LABORATOIRE	DATE DE PRELEVEMENT	NOM DE L'OPERATEUR
Faïence 1	Carrelage	06/02/2019	LEITE LOPES Alain
LOCALISATION		RESULTAT	
Mur C		Fr1:Amiante non détecté

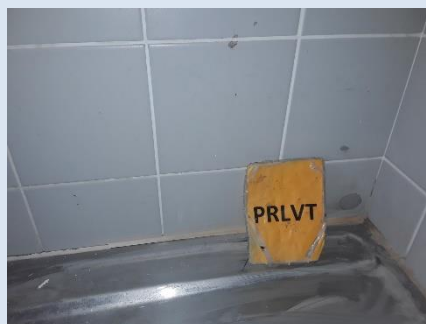
PRELEVEMENT : 406LAA0103P013			
NOM DU CLIENT	NUMERO DU DOSSIER		PIECE OU LOCAL
OPH77	406LAA0103 06/02/2019		Cuisine (R+1)
ELEMENT	DESCRIPTIF DU LABORATOIRE	DATE DE PRELEVEMENT	NOM DE L'OPERATEUR
Faïence 1	Colle beige + couche plâtreuse blanche non séparable + matériau gris non séparable	06/02/2019	LEITE LOPES Alain
LOCALISATION		RESULTAT	
Mur C		Fr2:Amiante non détecté

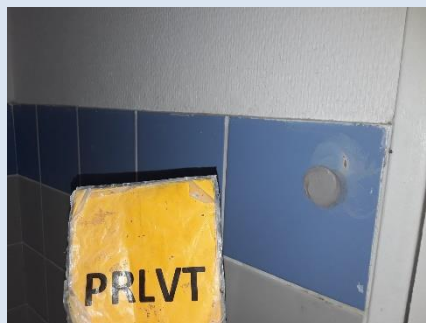
PRELEVEMENT : 406LAA0103P014			
NOM DU CLIENT	NUMERO DU DOSSIER		PIECE OU LOCAL
OPH77	406LAA0103 06/02/2019		Salle de bains (R+1)
ELEMENT	DESCRIPTIF DU LABORATOIRE	DATE DE PRELEVEMENT	NOM DE L'OPERATEUR
Faïence 2	Carrelage	06/02/2019	LEITE LOPES Alain
LOCALISATION		RESULTAT	
Mur D		Fr1:Amiante non détecté

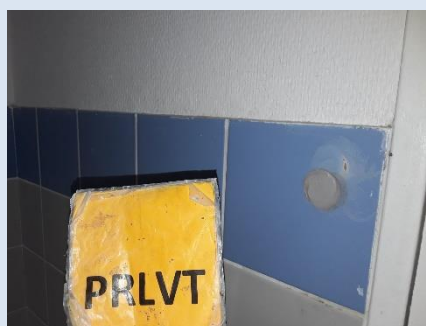
PRELEVEMENT : 406LAA0103P014			
NOM DU CLIENT	NUMERO DU DOSSIER		PIECE OU LOCAL
OPH77	406LAA0103 06/02/2019		Salle de bains (R+1)
ELEMENT	DESCRIPTIF DU LABORATOIRE	DATE DE PRELEVEMENT	NOM DE L'OPERATEUR
Faïence 2	Colle beige	06/02/2019	LEITE LOPES Alain
LOCALISATION		RESULTAT	
Mur D		Fr2:Amiante non détecté

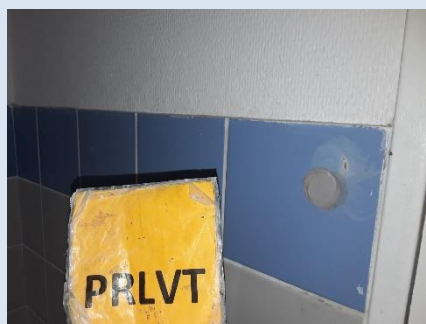
PRELEVEMENT : 406LAA0103P014			
NOM DU CLIENT	NUMERO DU DOSSIER		PIECE OU LOCAL
OPH77	406LAA0103 06/02/2019		Salle de bains (R+1)
ELEMENT	DESCRIPTIF DU LABORATOIRE	DATE DE PRELEVEMENT	NOM DE L'OPERATEUR
Faïence 2	Couche plâtreuse blanche avec couche cartonnée	06/02/2019	LEITE LOPES Alain
LOCALISATION		RESULTAT	
Mur D		Fr3:Amiante non détecté	
EMPLACEMENT
