Rapport de mission de repérage des matériaux et produits contenant de l'amiante avant réalisation de travaux

Norme NF X 46-020 V .2017

5 AV DU 8 MAI 1945

Logement 6
77280 OTHIS

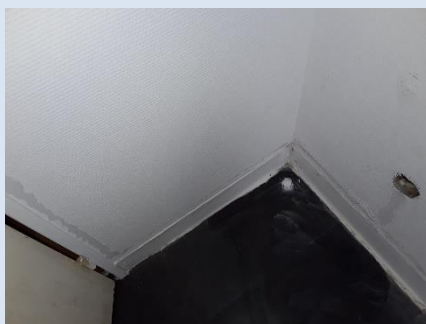
| PRELEVEMENT : 406LAA0201P001 | | | |

| PRELEVEMENT : 406LAA0201P001 | | | |
|---|---|---|---|
| Sol | | Fr1:Amiante non détecté | |

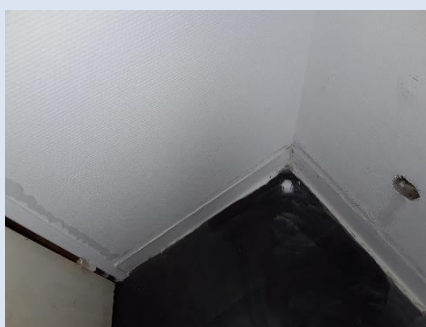
| PRELEVEMENT : 406LAA0201P001 | | | |

| PRELEVEMENT : 406LAA0201P001 | | | |
|---|---|---|---|
| Sol | | Fr2:Amiante non détecté | |

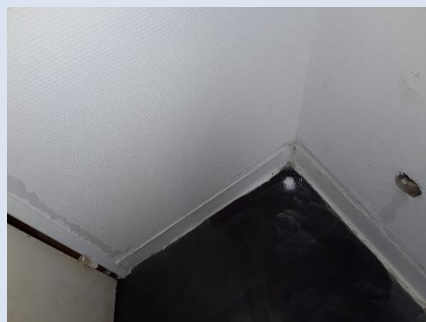
| PRELEVEMENT : 406LAA0201P002 | | | |

| PRELEVEMENT : 406LAA0201P001 | | | |
|---|--|---|---|
| Sol | | Fr3:Amiante non détecté | |

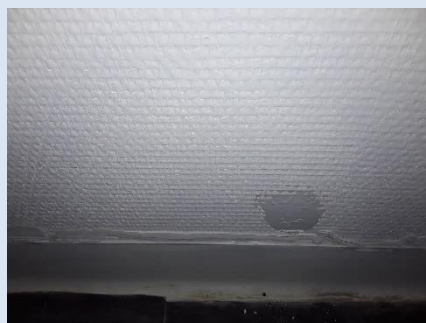
| PRELEVEMENT : 406LAA0201P003 | | | |

| PRELEVEMENT : 406LAA0201P002 | | | |
|---|--|---|---|
| Mur A | | Amiante non détecté | |

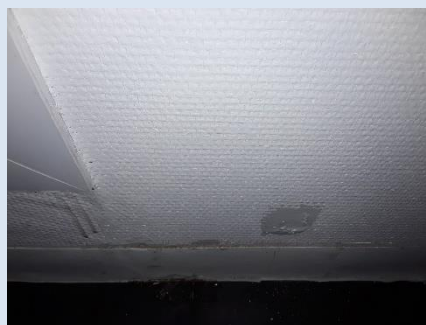
| PRELEVEMENT : 406LAA0201P004 | | | |

| PRELEVEMENT : 406LAA0201P003 | | | |
|---|--|---|---|
| Mur B | | Amiante non détecté | |

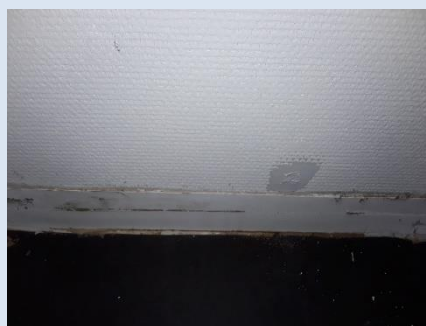
| PRELEVEMENT : 406LAA0201P005 | | | |

| PRELEVEMENT : 406LAA0201P004 | | | |
|---|--|---|---|
| Mur D | | Amiante non détecté | |

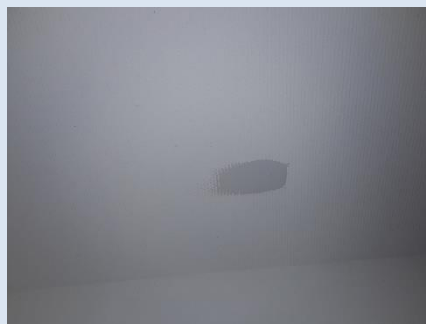
| PRELEVEMENT : 406LAA0201P006 | | | |

| PRELEVEMENT : 406LAA0201P005 | | | |
|---|---|---|---|
| Plafond | | Amiante non détecté | |

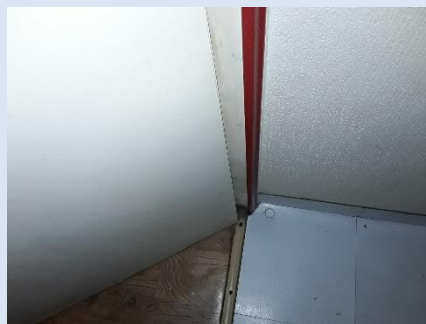
| PRELEVEMENT : 406LAA0201P006 | | | |

| PRELEVEMENT : 406LAA0201P006 | | | |
|---|---|---|---|
| Sol | | Fr1:Amiante non détecté | |

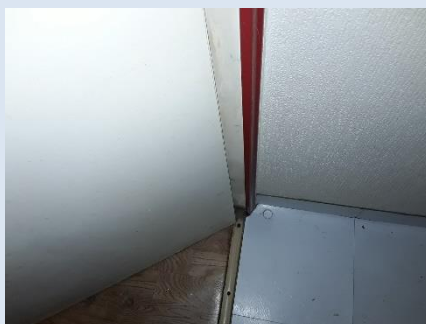
| PRELEVEMENT : 406LAA0201P006 | | | |

| PRELEVEMENT : 406LAA0201P006 | | | |
|---|---|---|---|
| Sol | | Fr2:Amiante non détecté | |

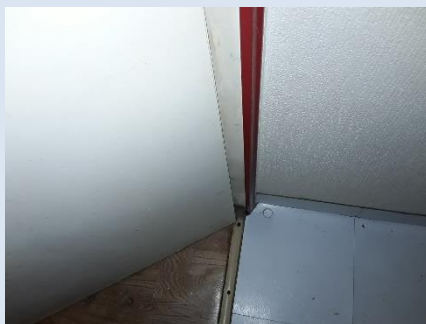
| PRELEVEMENT : 406LAA0201P007 | | | |

| PRELEVEMENT : 406LAA0201P006 | | | |
|---|---|---|---|
| Sol | | Fr3:Amiante non détecté | |

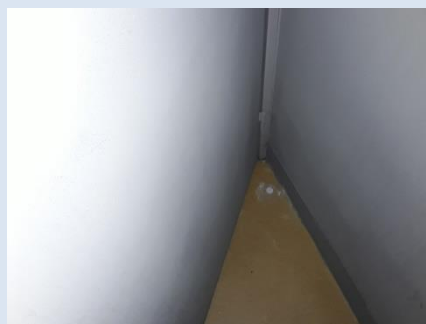
| PRELEVEMENT : 406LAA0201P007 | | | |

| PRELEVEMENT : 406LAA0201P007 | | | |
|---|---|---|---|
| Sol | | Fr1:Amiante non détecté | |

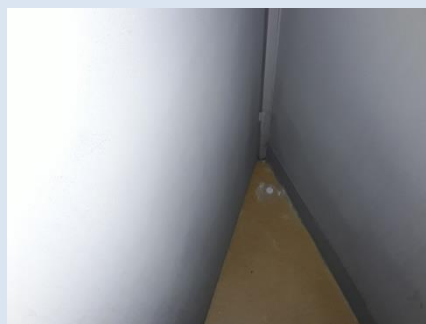
| PRELEVEMENT : 406LAA0201P007 | | | |

| PRELEVEMENT : 406LAA0201P007 | | | |
|---|---|---|---|
| Sol | | Fr2:Amiante non détecté | |

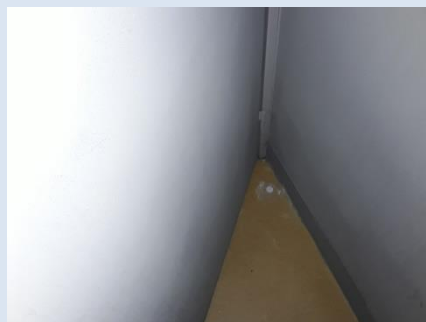
| PRELEVEMENT : 406LAA0201P008 | | | |

| PRELEVEMENT : 406LAA0201P007 | | | |
|---|--|---|---|
| Sol | | Fr3:Amiante non détecté | |

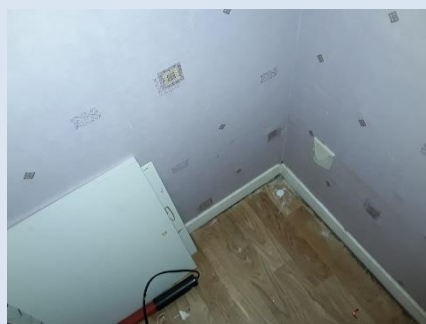
| PRELEVEMENT : 406LAA0201P008 | | | |

| PRELEVEMENT : 406LAA0201P008 | | | |
|---|---|---|---|
| Sol | | Fr1:Amiante non détecté | |

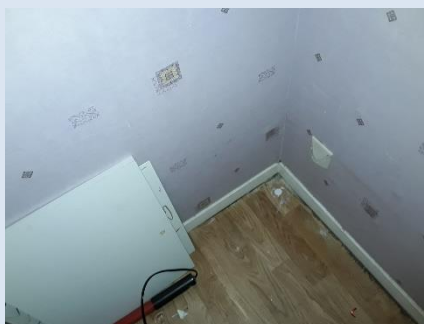
| PRELEVEMENT : 406LAA0201P008 | | | |

| PRELEVEMENT : 406LAA0201P008 | | | |
|---|---|---|---|
| Sol | | Fr2:Amiante non détecté | |

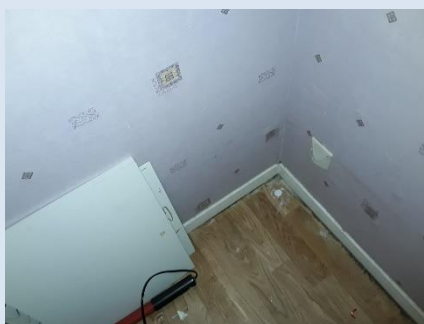
| PRELEVEMENT : 406LAA0201P009 | | | |

| PRELEVEMENT : 406LAA0201P008 | | | |
|---|--|---|---|
| Sol | | Fr3:Amiante non détecté | |

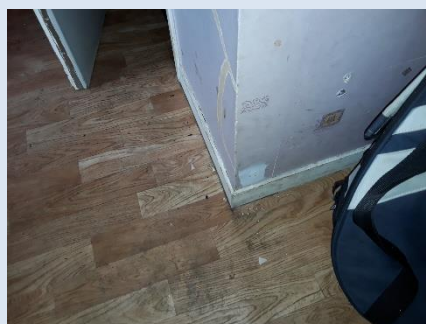
| PRELEVEMENT : 406LAA0201P010 | | | |

| PRELEVEMENT : 406LAA0201P009 | | | |
|---|---|---|---|
| Mur A | | Amiante non détecté | |

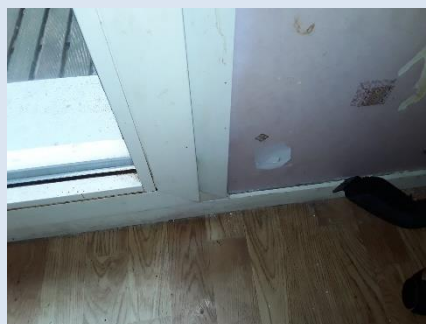
| PRELEVEMENT : 406LAA0201P011 | | | |

| PRELEVEMENT : 406LAA0201P010 | | | |
|---|---|---|---|
| Mur F | | Amiante non détecté | |

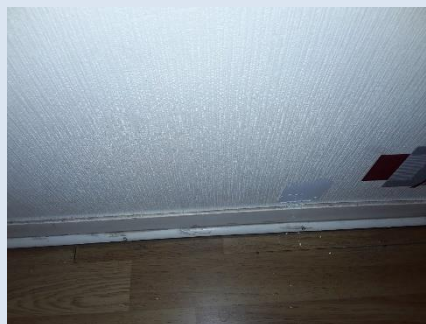
| PRELEVEMENT : 406LAA0201P012 | | | |

| PRELEVEMENT : 406LAA0201P011 | | | |
|---|---|---|---|
| Mur B | | Amiante non détecté | |

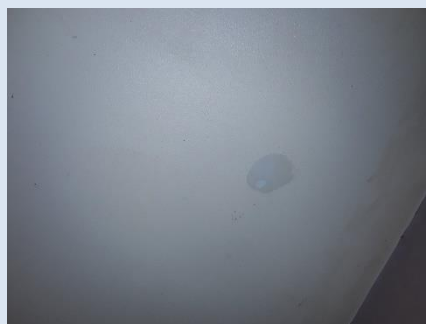
| PRELEVEMENT : 406LAA0201P012 | | | |
|---|--|---|---|
| Plafond | | Amiante non détecté | |
