Rapport de mission de repérage des matériaux et produits contenant de l'amiante avant réalisation de travaux

5 AVENUE DU 8 MAI 1945 - APT 7

RAPPORT N° :	406LAA0202	Laboratoire d'Analyses :	ITGA
Repérage réalisé le :	31/10/2017	Adresse laboratoire :	3 RUE ARMAND HERPIN LACROIX - CS 46537 35065 RENNES CEDEX
Accompagnateur :		Numéro d'accréditation :	1-5967
Par :	Kevin YMANETTE	Organisme d'assurance professionnelle :	ALLIANZ
N° certificat :	CPDI4030	Adresse assurance :	Direction Opérations Entreprises 5C Esplanade Charles de Gaulle 33081 BORDEAUX CEDEX
Date d'obtention :	20/07/2016	N° de contrat d'assurance :	55897385
Organisme certificateur	I.CERT PARC EDONIA - BAT G - RUE DE LA TERRE VICTORIA - 35760 SAINT GREGOIRE	Date de validité :	31/12/2017

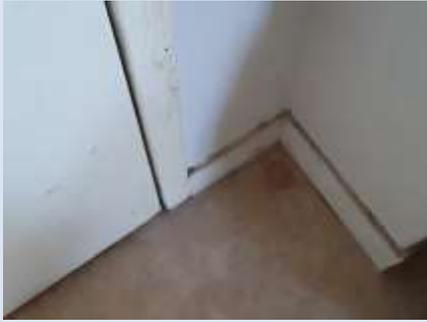
PRELEVEMENT : 406LAA0202P001			
NOM DU CLIENT	NUMERO DU DOSSIER	PIECE OU LOCAL	
OPH77	406LAA0202 31/10/2017	Entrée	
ELEMENT	DESCRIPTIF DU LABORATOIRE	DATE DE PRELEVEMENT	NOM DE L'OPERATEUR
Revêtement souple	Revêtement souple beige + colle polymère jaune non séparable + ragréage gris en vrac non séparable + peinture non séparable + ragréage rose en vrac non séparable + sous couche de ragréage blanche en faible quantité en vrac non séparable	31/10/2017	YMANETTE Kevin
LOCALISATION		RESULTAT	
Sol		Amiante non détecté	
EMPLACEMENT
