Rapport de mission de repérage des matériaux et produits contenant de l'amiante avant réalisation de travaux

11 AVENUE DU 8 MAI 1945 LGT 39

39
77280 OTHIS

RAPPORT N° :	406LAD0201	Laboratoire d'Analyses :	ITGA
Repérage réalisé le :	14/12/2017	Adresse laboratoire :	3 RUE ARMAND HERPIN LACROIX - CS 46537 35065 RENNES CEDEX
Accompagnateur :		Numéro d'accréditation :	1-5967
Par :	Tristan BRUNOT	Organisme d'assurance professionnelle :	ALLIANZ
N° certificat :	CPDI 3541	Adresse assurance :	Direction Opérations Entreprises 5C Esplanade Charles de Gaulle 33081 BORDEAUX CEDEX
Date d'obtention :	06/08/2015	N° de contrat d'assurance :	55897385
Organisme certificateur	I.CERT PARC EDONIA - BAT G - RUE DE LA TERRE VICTORIA - 35760 SAINT GREGOIRE	Date de validité :	31/12/2017

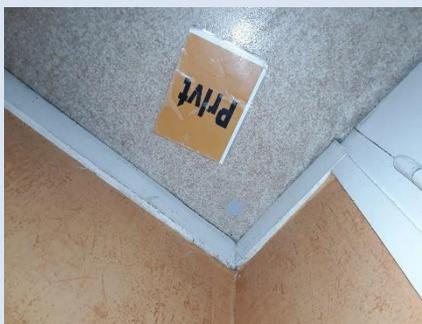
PRELEVEMENT : 406LAD0201P001			
NOM DU CLIENT	NUMERO DU DOSSIER		PIECE OU LOCAL
OPH77	406LAD0201 14/12/2017		Entrée et Séjour
ELEMENT	DESCRIPTIF DU LABORATOIRE	DATE DE PRELEVEMENT	NOM DE L'OPERATEUR
Revêtement souple	Revêtement souple gris + colle polymère jaune non séparable + ragréage rose + peinture non séparable + ragréage gris	14/12/2017	BRUNOT Tristan
LOCALISATION		RESULTAT	
Sol		Amiante non détecté

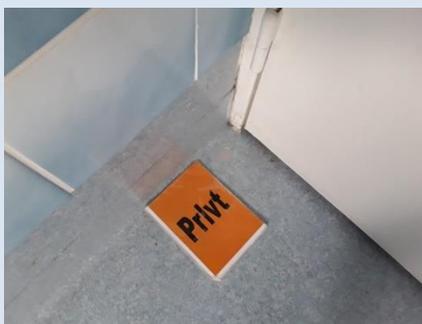
PRELEVEMENT : 406LAD0201P002			
NOM DU CLIENT	NUMERO DU DOSSIER		PIECE OU LOCAL
OPH77	406LAD0201 14/12/2017		Salle de bains
ELEMENT	DESCRIPTIF DU LABORATOIRE	DATE DE PRELEVEMENT	NOM DE L'OPERATEUR
Revêtement souple	Revêtement souple bleu + colle polymère jaune non séparable + ragréage gris	14/12/2017	BRUNOT Tristan
LOCALISATION		RESULTAT	
Sol		Amiante non détecté

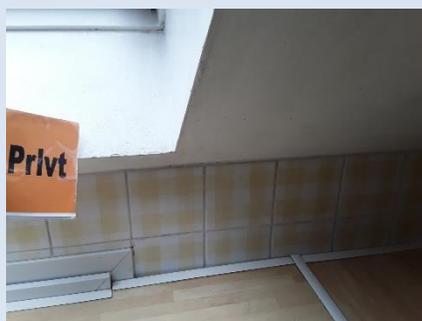
PRELEVEMENT : 406LAD0201P003			
NOM DU CLIENT	NUMERO DU DOSSIER		PIECE OU LOCAL
OPH77	406LAD0201 14/12/2017		Cuisine
ELEMENT	DESCRIPTIF DU LABORATOIRE	DATE DE PRELEVEMENT	NOM DE L'OPERATEUR
Enduit / Calicot	Enduit plâtreux blanc en vrac + peintures multiples non séparable + papier non séparable	14/12/2017	BRUNOT Tristan
LOCALISATION		RESULTAT	
Mur B		Amiante non détecté

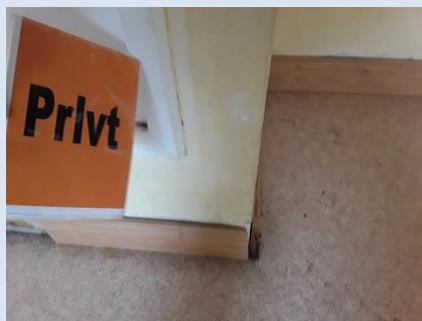
PRELEVEMENT : 406LAD0201P004			
NOM DU CLIENT	NUMERO DU DOSSIER		PIECE OU LOCAL
OPH77	406LAD0201 14/12/2017		Cuisine
ELEMENT	DESCRIPTIF DU LABORATOIRE	DATE DE PRELEVEMENT	NOM DE L'OPERATEUR
Enduit / Calicot	Enduit plâtreux blanc en vrac + peintures multiples non séparable + carton en faible quantité non séparable	14/12/2017	BRUNOT Tristan
LOCALISATION		RESULTAT	
Mur D		Amiante non détecté

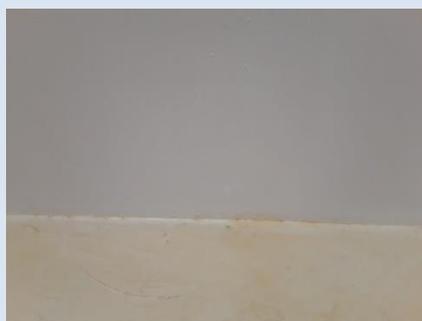
PRELEVEMENT : 406LAD0201P005			
NOM DU CLIENT	NUMERO DU DOSSIER	PIECE OU LOCAL	
OPH77	406LAD0201 14/12/2017	Cuisine	
ELEMENT	DESCRIPTIF DU LABORATOIRE	DATE DE PRELEVEMENT	NOM DE L'OPERATEUR
Enduit / Calicot	Enduit plâtreux blanc en vrac + peinture non séparable + carton non séparable	14/12/2017	BRUNOT Tristan
LOCALISATION		RESULTAT	
Plafond		Amiante non détecté

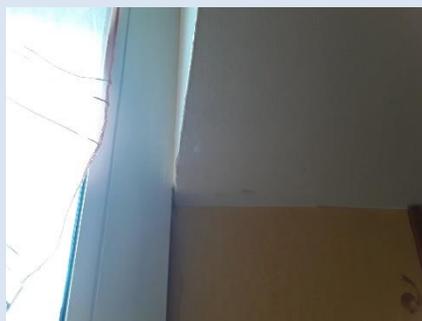
PRELEVEMENT : 406LAD0201P006			
NOM DU CLIENT	NUMERO DU DOSSIER	PIECE OU LOCAL	
OPH77	406LAD0201 14/12/2017	Entrée et Séjour	
ELEMENT	DESCRIPTIF DU LABORATOIRE	DATE DE PRELEVEMENT	NOM DE L'OPERATEUR
Enduit / Calicot	Enduit plâtreux blanc en vrac + peinture non séparable + papier non séparable	14/12/2017	BRUNOT Tristan
LOCALISATION		RESULTAT	
Mur C		Amiante non détecté

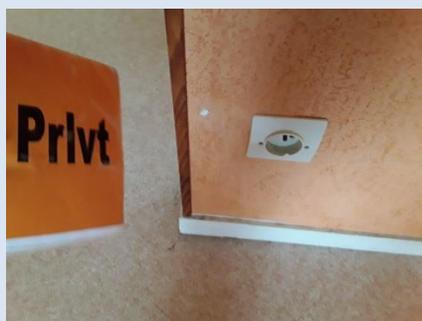
PRELEVEMENT : 406LAD0201P007			
NOM DU CLIENT	NUMERO DU DOSSIER		PIECE OU LOCAL
OPH77	406LAD0201 14/12/2017		Entrée et Séjour
ELEMENT	DESCRIPTIF DU LABORATOIRE	DATE DE PRELEVEMENT	NOM DE L'OPERATEUR
Enduit / Calicot	Enduit plâtreux blanc en vrac + papier peint non séparable	14/12/2017	BRUNOT Tristan
LOCALISATION		RESULTAT	
Mur B		Amiante non détecté

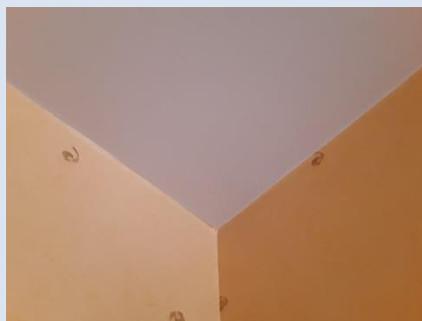
PRELEVEMENT : 406LAD0201P008			
NOM DU CLIENT	NUMERO DU DOSSIER		PIECE OU LOCAL
OPH77	406LAD0201 14/12/2017		Entrée et Séjour
ELEMENT	DESCRIPTIF DU LABORATOIRE	DATE DE PRELEVEMENT	NOM DE L'OPERATEUR
Enduit / Calicot	Enduit plâtreux blanc en vrac + peinture non séparable + carton en faible quantité non séparable	14/12/2017	BRUNOT Tristan
LOCALISATION		RESULTAT	
Plafond		Amiante non détecté
