**Rapport de mission de repérage des matériaux et produits contenant de l'amiante dans les immeubles bâtis avant réalisation de travaux**

Numéro de dossier : RAAT-406LAB0101  
Date du repérage : 05/08/2022

Immeuble bâti visité	
Adresse	Rue : ..... <b>7 Avenue du 8 Mai 1945 (406LAB0101)</b> Bât., escalier, niveau, appartement n°, lot n°: <b>Bat. 7; Esc. 7; Etage 1; Porte 0101, Lot numéro 406LAB0101</b> Code postal, ville : . <b>77280 OTHIS</b>
Périmètre de repérage :	..... <b>Ensemble des murs et plafonds</b>
Type de logement : Fonction principale du bâtiment : Date de construction :	..... <b>Appartement - T3</b> ..... <b>Habitation (partie privative d'immeuble)</b> ..... <b>NC</b>

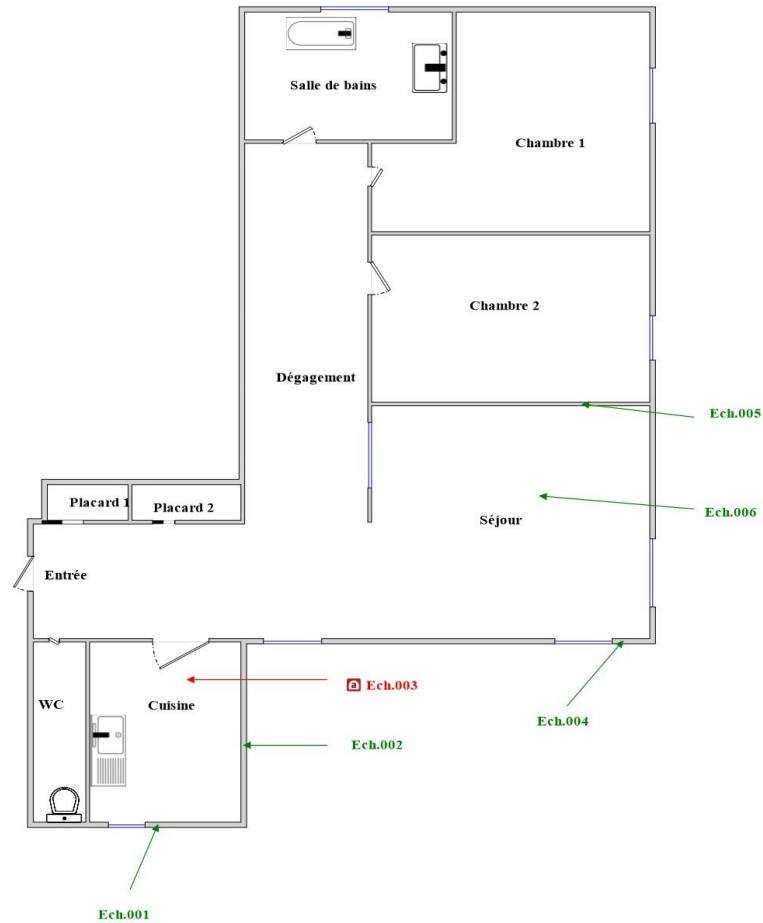
1/2

### Localisation des prélèvements ou des matériaux amiantés

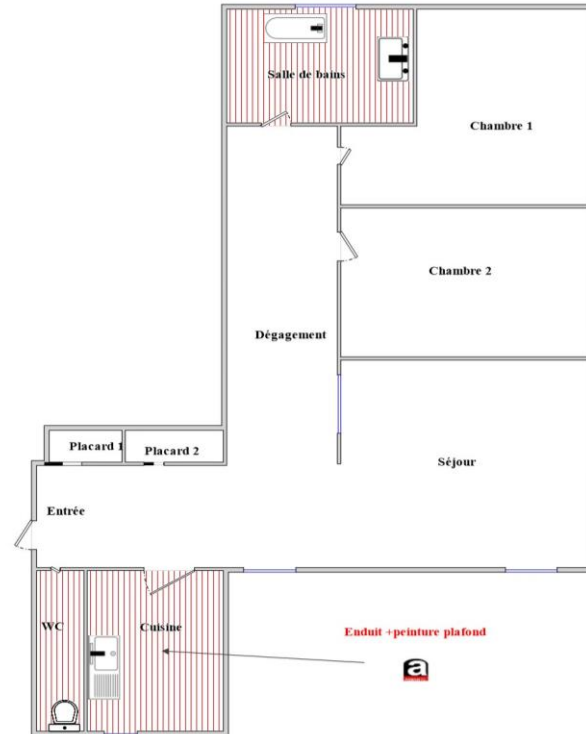
2/2

### Localisation des prélèvements ou des matériaux amiantés
