**Rapport de mission de repérage des matériaux et produits contenant de l'amiante dans les immeubles bâtis avant réalisation de travaux**

Numéro de dossier : **RAAT-406LAB0302**  
Date du repérage : **25/11/2022**

Immeuble bâti visité	
Adresse	Rue : ..... <b>7 Avenue du 8 Mai 1945 (406LAB0302)</b> Bât., escalier, niveau, appartement n°, lot n°: <b>Bat. 7; Esc. 7; Etage 3; Porte 0302, Lot numéro 406LAB0302</b> Code postal, ville : . <b>77280 OTHIS</b>
Périmètre de repérage :	..... <b>Ensemble du logement</b>
Type de logement :	..... <b>Appartement - T3</b>
Fonction principale du bâtiment :	..... <b>Habitation (partie privative d'immeuble)</b>
Date de construction :	..... <b>NC</b>

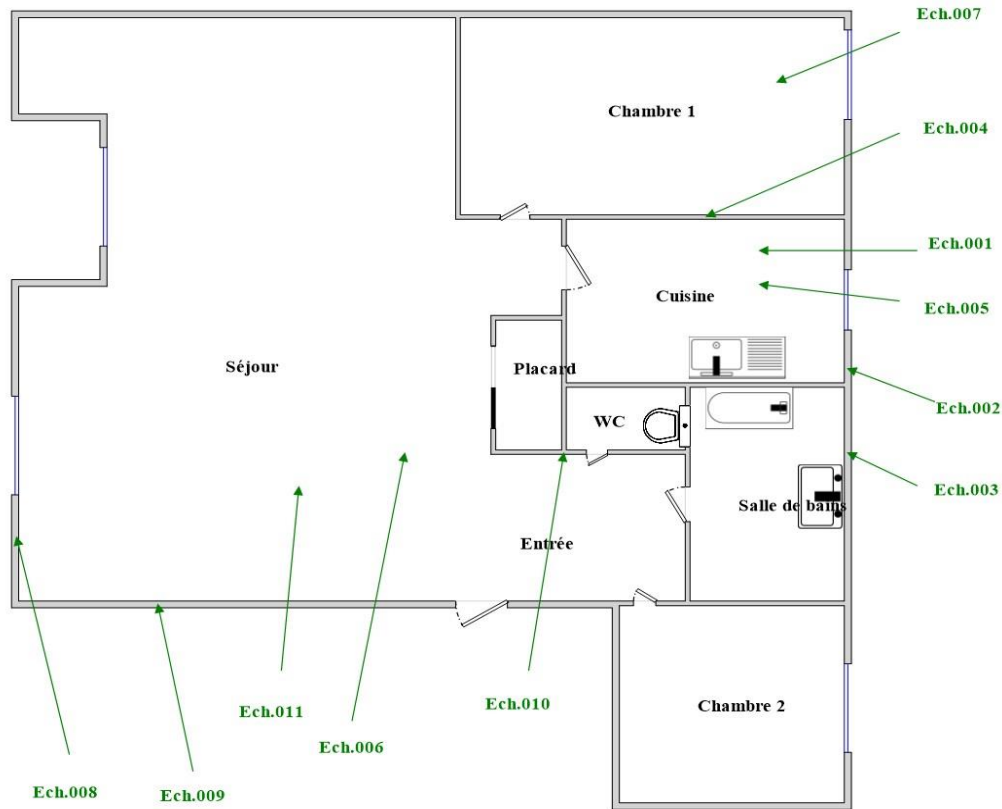
Bâtiment – Niveau : Croquis 1

### Localisation des prélèvements ou des matériaux amiantés
