Rapport de mission de repérage des matériaux et produits contenant de l'amiante dans les immeubles bâtis avant réalisation de travaux

Numéro de dossier : RAAT_406LAA0001
Date du repérage : 13/09/2021

Immeuble bâti visité	
Adresse	Rue : 5 Avenue du 8 Mai 1945 (406LAA0001) Bât., escalier, niveau, appartement n°, lot n°: Bat. 5; Esc. 5; Etage RDC; Porte 0001 Lot numéro 406LAA0001, Code postal, ville : . 77280 OTHIS
Périmètre de repérage : Ensemble du logemen
Type de logement : Appartement
Fonction principale du bâtiment : Habitation (partie privative d'immeuble)
Date de construction : Date du permis de construire non connue

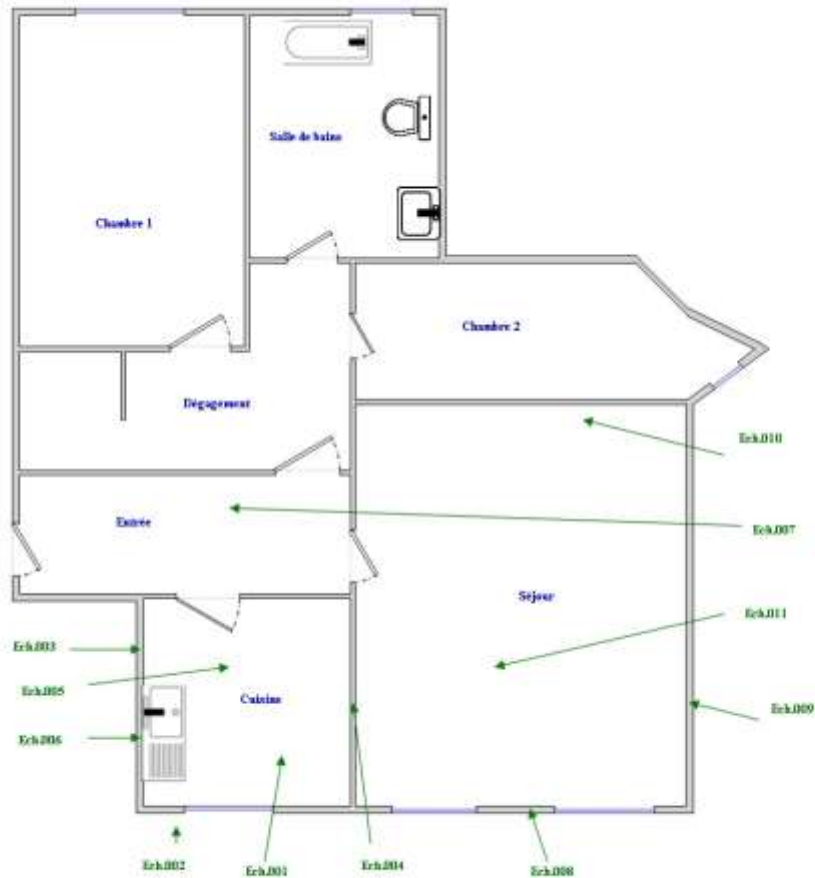
Bâtiment – Niveau : Croquis 1

Localisation des prélèvements ou des matériaux amiantés
