## Rapport de mission de repérage des matériaux et produits contenant de l'amiante avant réalisation de travaux

Référence : RAAT\_406LAA0302

Le 26/07/2021

Adresse : 5 avenue Du 8 Mai 1945 77280 OTHIS

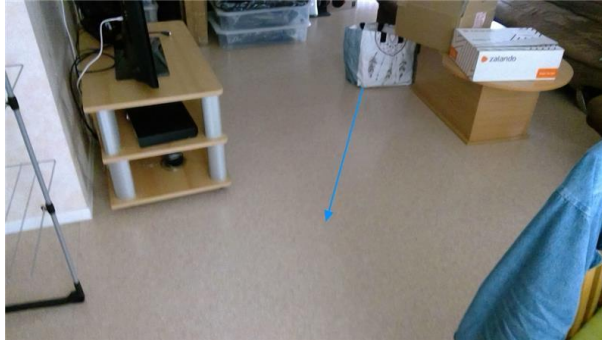
**ANNEXE : Fiches d'identification et de cotation**
**PRELEVEMENT : P001**
**Emplacement**

Nom du client	Numéro de dossier	Localisation
HABITAT 77 OPH DE SEINE ET MARNE	RAAT_406LAA0302	3ème - Séjour Plancher - Sol
Nom de l'opérateur	Date de prélèvement	Matériau
MARTIN Olivier	26/07/2021	Ragréage / colle - Linoleum
Résultat amiante		
absence d'amiante

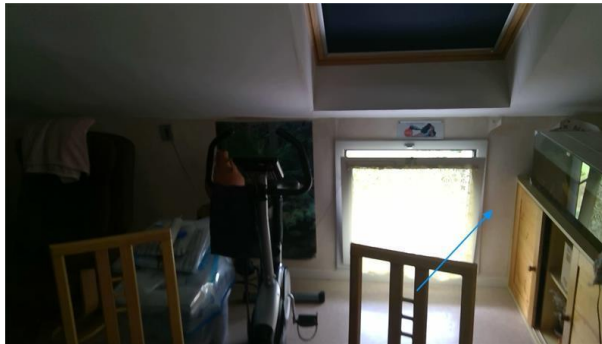
**PRELEVEMENT : P002**
**Emplacement**

Nom du client	Numéro de dossier	Localisation
HABITAT 77 OPH DE SEINE ET MARNE	RAAT_406LAA0302	3ème - Séjour Mur façade - B, C
Nom de l'opérateur	Date de prélèvement	Matériau
MARTIN Olivier	26/07/2021	Béton / Enduit / Plâtre - Tapisserie
Résultat amiante		
absence d'amiante

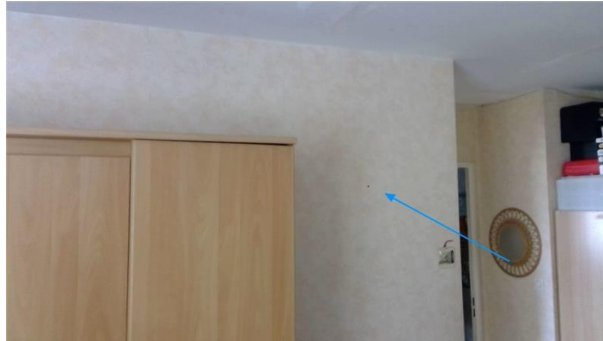
### PRELEVEMENT : P003

Nom du client	Numéro de dossier	Localisation
HABITAT 77 OPH DE SEINE ET MARNE	RAAT_406LAA0302	3ème - Séjour Cloisons - D
Nom de l'opérateur	Date de prélèvement	Matériau
MARTIN Olivier	26/07/2021	Enduit / Plâtre - Tapisserie
<b>Résultat amiante</b>		
absence d'amiante

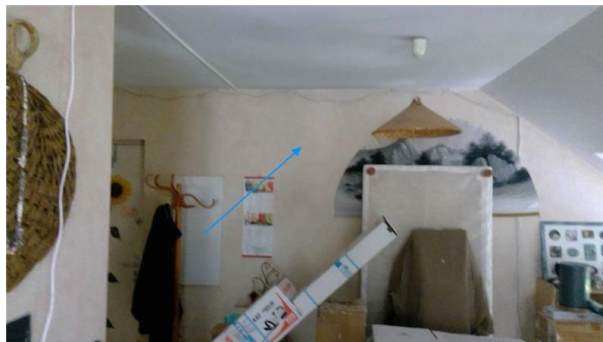
### PRELEVEMENT : P004

Nom du client	Numéro de dossier	Localisation
HABITAT 77 OPH DE SEINE ET MARNE	RAAT_406LAA0302	3ème - Séjour Mur - A
Nom de l'opérateur	Date de prélèvement	Matériau
MARTIN Olivier	26/07/2021	Béton / Enduit / Plâtre - Tapisserie
<b>Résultat amiante</b>		
absence d'amiante

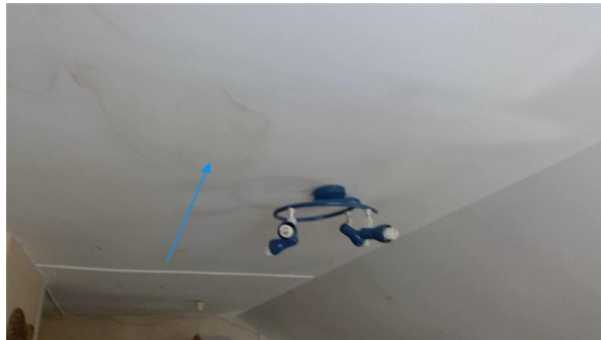
### PRELEVEMENT : P005

Nom du client	Numéro de dossier	Localisation
HABITAT 77 OPH DE SEINE ET MARNE	RAAT_406LAA0302	3ème - Séjour Plafond - Plafond
Nom de l'opérateur	Date de prélèvement	Matériau
MARTIN Olivier	26/07/2021	Enduit / Plâtre - Peinture
Résultat amiante		
absence d'amiante

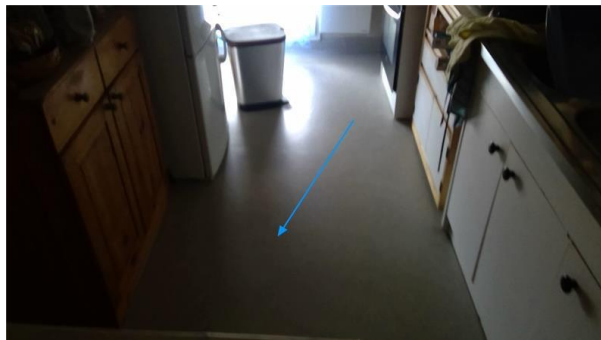
### PRELEVEMENT : P006

Nom du client	Numéro de dossier	Localisation
HABITAT 77 OPH DE SEINE ET MARNE	RAAT_406LAA0302	3ème - Cuisine Plancher - Sol
Nom de l'opérateur	Date de prélèvement	Matériau
MARTIN Olivier	26/07/2021	Ragréage / colle - Linoleum
Résultat amiante		
absence d'amiante

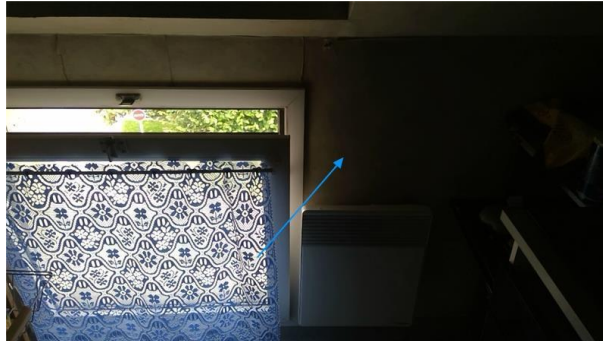
### PRELEVEMENT : P007

Nom du client	Numéro de dossier	Localisation
HABITAT 77 OPH DE SEINE ET MARNE	RAAT_406LAA0302	3ème - Cuisine Mur façade - C
Nom de l'opérateur	Date de prélèvement	Matériau
MARTIN Olivier	26/07/2021	Béton / Enduit / Plâtre - Tapisserie
<b>Résultat amiante</b>		
absence d'amiante

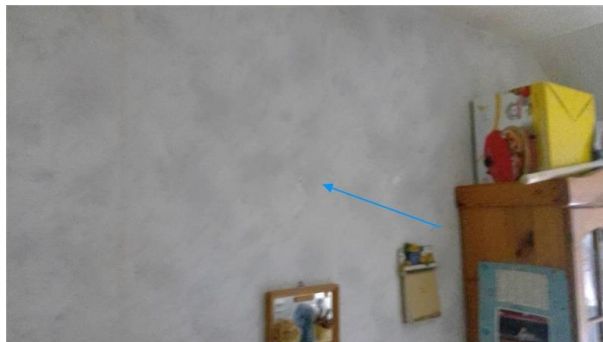
### PRELEVEMENT : P008

Nom du client	Numéro de dossier	Localisation
HABITAT 77 OPH DE SEINE ET MARNE	RAAT_406LAA0302	3ème - Cuisine Cloisons - A, B, D
Nom de l'opérateur	Date de prélèvement	Matériau
MARTIN Olivier	26/07/2021	Enduit / Plâtre - Tapisserie
<b>Résultat amiante</b>		
absence d'amiante

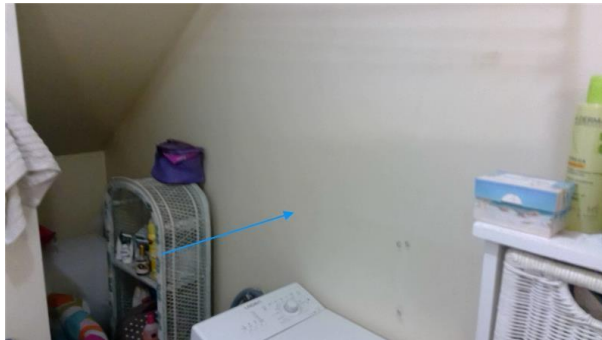
### PRELEVEMENT : P009

Nom du client	Numéro de dossier	Localisation
HABITAT 77 OPH DE SEINE ET MARNE	RAAT_406LAA0302	3ème - Salle de Bains Mur - C, D
Nom de l'opérateur	Date de prélèvement	Matériau
MARTIN Olivier	26/07/2021	Béton / Enduit / Plâtre - Tapiserie
<b>Résultat amiante</b>		
absence d'amiante

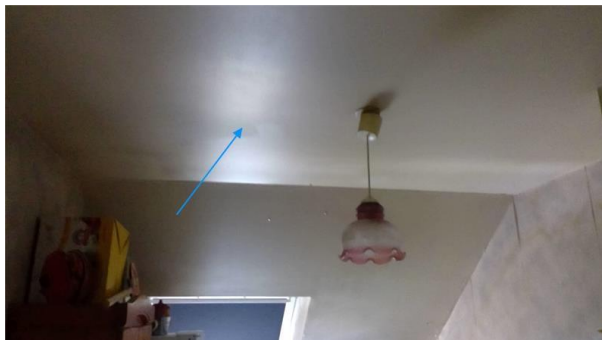
### PRELEVEMENT : P010

Nom du client	Numéro de dossier	Localisation
HABITAT 77 OPH DE SEINE ET MARNE	RAAT_406LAA0302	3ème - Cuisine Plafond - Plafond
Nom de l'opérateur	Date de prélèvement	Matériau
MARTIN Olivier	26/07/2021	Enduit / Plâtre - Peinture
<b>Résultat amiante</b>		
absence d'amiante

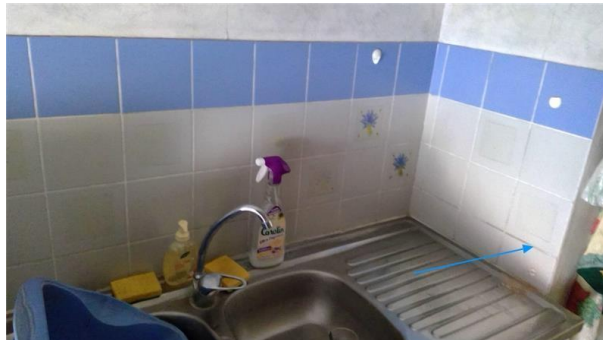
### PRELEVEMENT : P011

Nom du client	Numéro de dossier	Localisation
HABITAT 77 OPH DE SEINE ET MARNE	RAAT_406LAA0302	3ème - Cuisine Mur - D
Nom de l'opérateur	Date de prélèvement	Matériau
MARTIN Olivier	26/07/2021	Colle - Faïence
<b>Résultat amiante</b>		
absence d'amiante

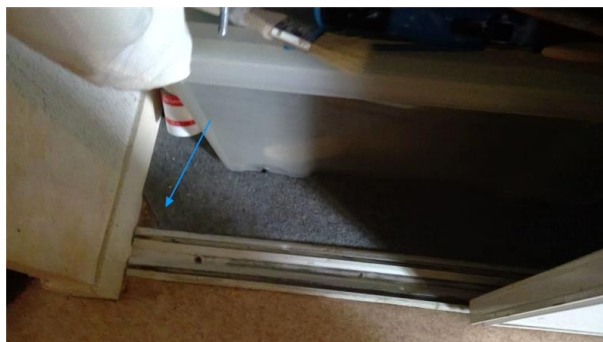
### PRELEVEMENT : P012

Nom du client	Numéro de dossier	Localisation
HABITAT 77 OPH DE SEINE ET MARNE	RAAT_406LAA0302	3ème - Placard Plancher - Sol
Nom de l'opérateur	Date de prélèvement	Matériau
MARTIN Olivier	26/07/2021	Ragréage / colle - Moquette
<b>Résultat amiante</b>		
absence d'amiante
