Rapport de mission de repérage des matériaux et produits contenant de l'amiante avant réalisation de travaux

Référence : RAAT_406LAC0301

Le 27/08/2021

Adresse : 9 avenue Du 8 MAI 1945 77280 OTHIS

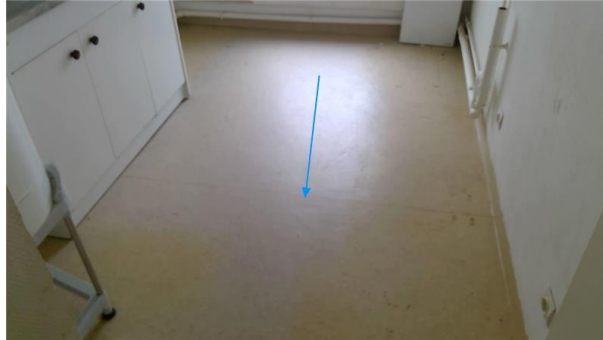
PRELEVEMENT : P001

Nom du client	Numéro de dossier	Localisation
HABITAT 77 OPH DE SEINE ET MARNE	RAAT_406LAC0301	3ème - Cuisine Plancher - Sol
Nom de l'opérateur	Date de prélèvement	Matériau
MARTIN Olivier	27/08/2021	Ragréage / colle - Linoleum
Résultat amiante		
absence d'amiante

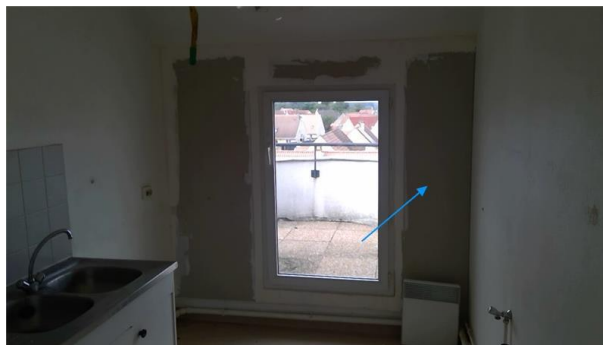
PRELEVEMENT : P002

Nom du client	Numéro de dossier	Localisation
HABITAT 77 OPH DE SEINE ET MARNE	RAAT_406LAC0301	3ème - Cuisine Mur façade - C
Nom de l'opérateur	Date de prélèvement	Matériau
MARTIN Olivier	27/08/2021	Béton / Enduit / Plâtre - Peinture
Résultat amiante		
absence d'amiante

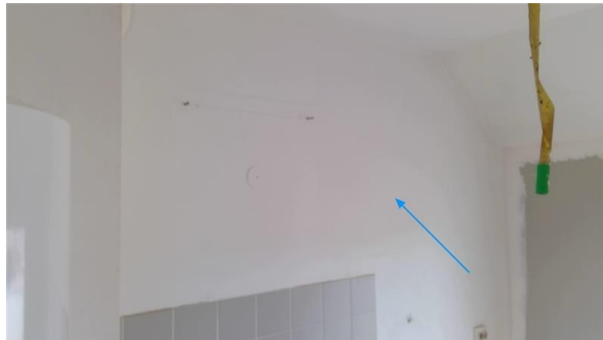
PRELEVEMENT : P003

Nom du client	Numéro de dossier	Localisation
HABITAT 77 OPH DE SEINE ET MARNE	RAAT_406LAC0301	3ème - Cuisine Mur - B, D
Nom de l'opérateur	Date de prélèvement	Matériau
MARTIN Olivier	27/08/2021	Béton / Enduit / Plâtre - Peinture
Résultat amiante		
absence d'amiante

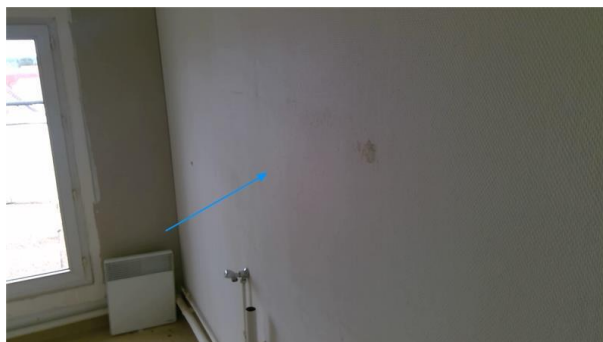
PRELEVEMENT : P004

Nom du client	Numéro de dossier	Localisation
HABITAT 77 OPH DE SEINE ET MARNE	RAAT_406LAC0301	3ème - Cuisine Cloisons - A
Nom de l'opérateur	Date de prélèvement	Matériau
MARTIN Olivier	27/08/2021	Enduit / Plâtre - Peinture
Résultat amiante		
absence d'amiante

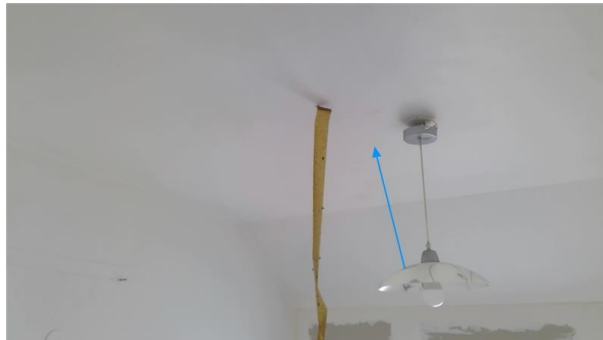
PRELEVEMENT : P005

Nom du client	Numéro de dossier	Localisation
HABITAT 77 OPH DE SEINE ET MARNE	RAAT_406LAC0301	3ème - Cuisine Plafond - Plafond
Nom de l'opérateur	Date de prélèvement	Matériau
MARTIN Olivier	27/08/2021	Enduit / Plâtre - Linoleum
Résultat amiante		
absence d'amiante

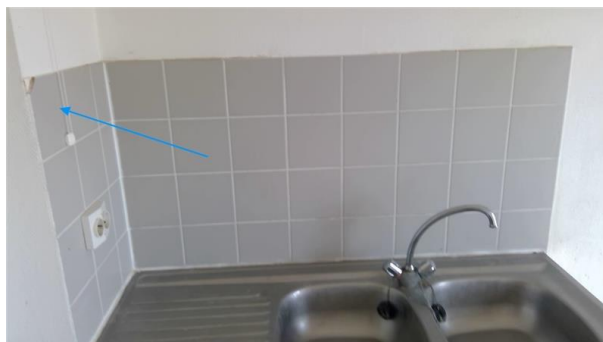
PRELEVEMENT : P006

Nom du client	Numéro de dossier	Localisation
HABITAT 77 OPH DE SEINE ET MARNE	RAAT_406LAC0301	3ème - Cuisine Mur - B
Nom de l'opérateur	Date de prélèvement	Matériau
MARTIN Olivier	27/08/2021	Colle - Faïence
Résultat amiante		
absence d'amiante

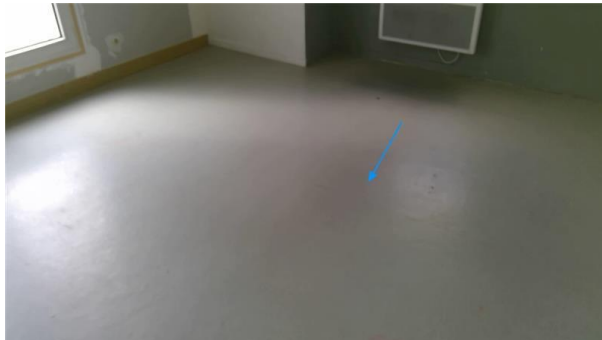
PRELEVEMENT : P007

Nom du client	Numéro de dossier	Localisation
HABITAT 77 OPH DE SEINE ET MARNE	RAAT_406LAC0301	3ème - Séjour Plancher - Sol
Nom de l'opérateur	Date de prélèvement	Matériau
MARTIN Olivier	27/08/2021	Ragréage / colle - Linoleum
Résultat amiante		
absence d'amiante

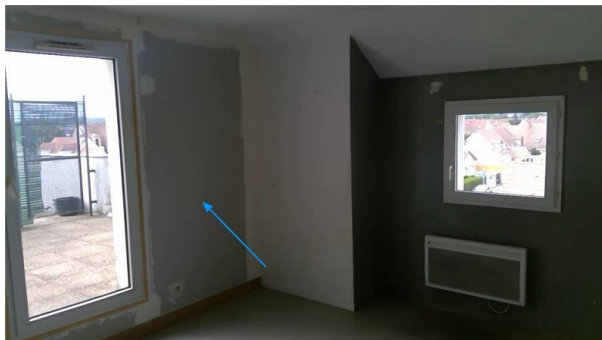
PRELEVEMENT : P008

Nom du client	Numéro de dossier	Localisation
HABITAT 77 OPH DE SEINE ET MARNE	RAAT_406LAC0301	3ème - Séjour Mur façade - C
Nom de l'opérateur	Date de prélèvement	Matériau
MARTIN Olivier	27/08/2021	Béton / Enduit / Plâtre - Peinture
Résultat amiante		
absence d'amiante

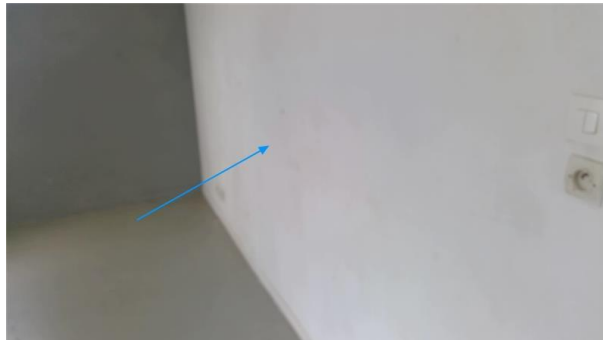
PRELEVEMENT : P009

Nom du client	Numéro de dossier	Localisation
HABITAT 77 OPH DE SEINE ET MARNE	RAAT_406LAC0301	3ème - Séjour Mur - A, D
Nom de l'opérateur	Date de prélèvement	Matériau
MARTIN Olivier	27/08/2021	Béton / Enduit / Plâtre - Peinture
Résultat amiante		
absence d'amiante

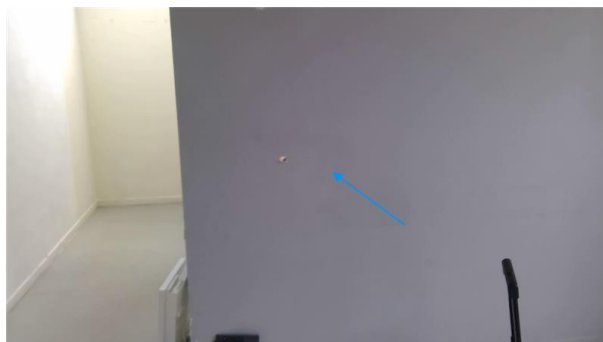
PRELEVEMENT : P010

Nom du client	Numéro de dossier	Localisation
HABITAT 77 OPH DE SEINE ET MARNE	RAAT_406LAC0301	3ème - Séjour Cloisons - B
Nom de l'opérateur	Date de prélèvement	Matériau
MARTIN Olivier	27/08/2021	Enduit / Plâtre - Peinture
Résultat amiante		
absence d'amiante

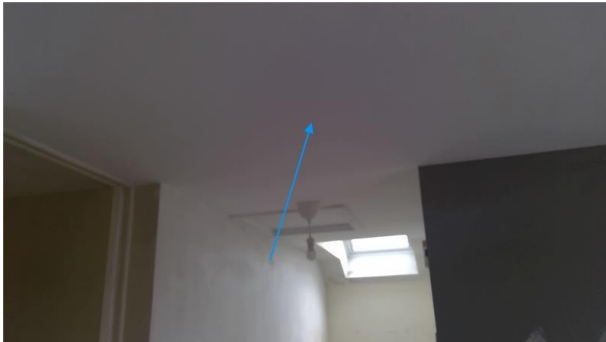
PRELEVEMENT : P011		
Emplacement

Nom du client	Numéro de dossier	Localisation
HABITAT 77 OPH DE SEINE ET MARNE	RAAT_406LAC0301	3ème - Séjour Plafond - Plafond
Nom de l'opérateur	Date de prélèvement	Matériau
MARTIN Olivier	27/08/2021	Enduit / Plâtre - Linoleum
Résultat amiante		
absence d'amiante

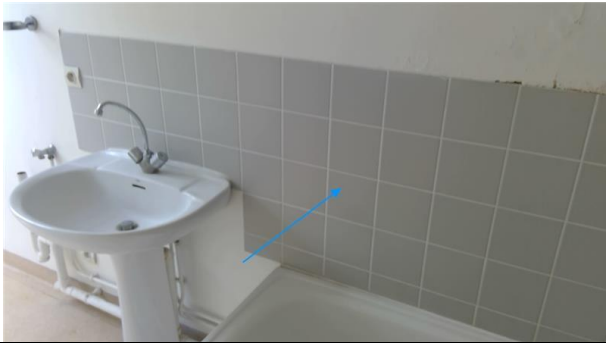
PRELEVEMENT : P012		
Emplacement

Nom du client	Numéro de dossier	Localisation
HABITAT 77 OPH DE SEINE ET MARNE	RAAT_406LAC0301	3ème - Salle bain +wc Mur - D
Nom de l'opérateur	Date de prélèvement	Matériau
MARTIN Olivier	27/08/2021	Colle - Faïence
Résultat amiante		
absence d'amiante
