Rapport de mission de repérage des matériaux et produits contenant de l'amiante avant réalisation de travaux

TOITURE

**13 AVENUE DU 8 MAI 1945
77280 OTHIS**

RAPPORT N° :	OPH77 406LAE-TOI	Date d'émission du rapport :	05/09/2017
Le repérage a été réalisé le :	26/07/2017	Accompagnateur :	
Par :	Olivier GUERIN	Laboratoire d'Analyses :	ITGA
N° certificat de qualification :	17-881	Adresse laboratoire :	3 RUE ARMAND HERPIN LACROIX - CS 46537 35065 RENNES CEDEX
Date d'obtention :	17/02/2017	Numéro d'accréditation :	1-5967
Le présent rapport est établi par une personne dont les compétences sont certifiées par :	ABCIDIA Certification 4 route de la Noue - 91190 GIF-SUR-YVETTE	Organisme d'assurance professionnelle :	ALLIANZ
		Adresse assurance :	Direction Opérations Entreprises 5C Esplanade Charles de Gaulle 33081 BORDEAUX CEDEX
		N° de contrat d'assurance :	55897385
		Date de validité :	31/12/2017

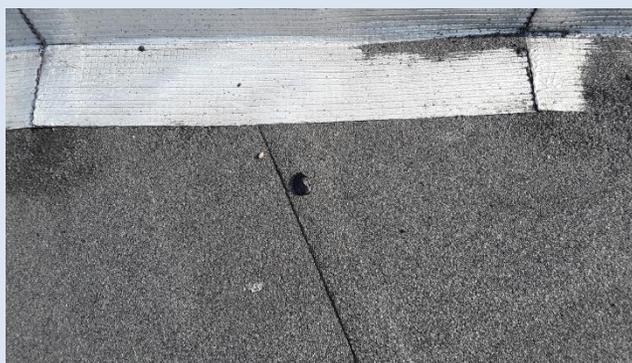
PRELEVEMENT : 406LAE-TOIP002		
NOM DU CLIENT	NUMERO DU DOSSIER	PIECE OU LOCAL
OPH77	406LAE-TOI 26/07/2017	Toiture terrasse principale du bâtiment
MATERIAU	DATE DE PRELEVEMENT	NOM DE L'OPERATEUR
Matériau bitumineux noir avec gravillons + matériau mousse beige + matériau cartonné non séparable	26/07/2017	GUERIN Olivier
LOCALISATION		RESULTAT
Sol		Amiante non détecté

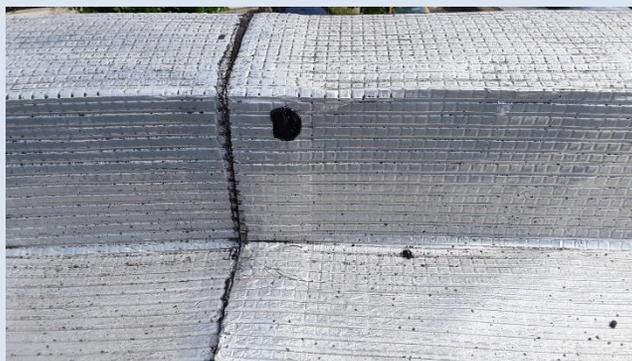
PRELEVEMENT : 406LAE-TOIP003		
NOM DU CLIENT	NUMERO DU DOSSIER	PIECE OU LOCAL
OPH77	406LAE-TOI 26/07/2017	Toiture terrasse principale du bâtiment
MATERIAU	DATE DE PRELEVEMENT	NOM DE L'OPERATEUR
Matériau bitumineux noir avec aluminium avec couche en toile et poussières + peinture non séparable	26/07/2017	GUERIN Olivier
LOCALISATION		RESULTAT
Acrotère		Amiante non détecté

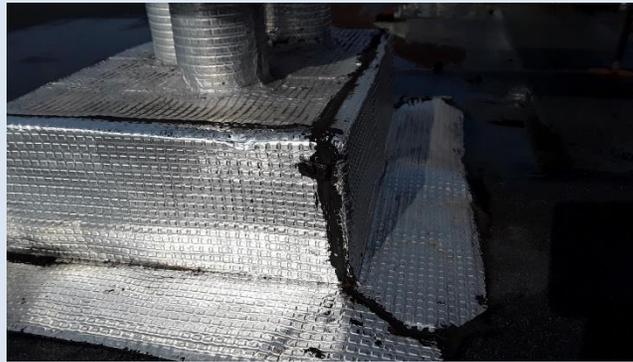
PRELEVEMENT : 406LAE-TOIP004		
NOM DU CLIENT	NUMERO DU DOSSIER	PIECE OU LOCAL
OPH77	406LAE-TOI 26/07/2017	Cheminée
MATERIAU	DATE DE PRELEVEMENT	NOM DE L'OPERATEUR
Matériau bitumineux noir avec aluminium avec couche en toile	26/07/2017	GUERIN Olivier
LOCALISATION		RESULTAT
Cheminées		Amiante non détecté
EMPLACEMENT
