Rapport de mission de repérage des matériaux et produits listes A et B à intégrer au dossier technique «amiante»

PROGRAMME DTA BAT 40

RUE DES FILLES DU FEU

77280 OTHIS

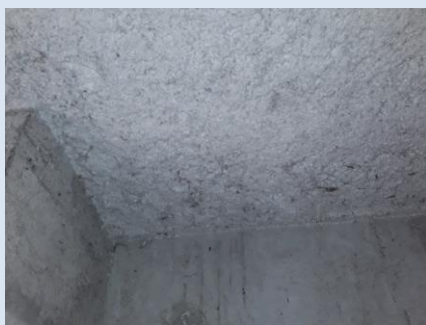
PRELEVEMENT : DTA BAT 40P001			
NOM DU CLIENT	NUMERO DU DOSSIER		PIECE OU LOCAL
OPH77	DTA BAT 40 15/03/2018		Local poubelles
ELEMENT	DESCRIPTIF DU LABORATOIRE	DATE DE PRELEVEMENT	NOM DE L'OPERATEUR
Flocage	Matériau cotonneux blanc avec poussières	15/03/2018	JULIEN Mickaël
LOCALISATION		RESULTAT	
Plafond		Amiante non détecté

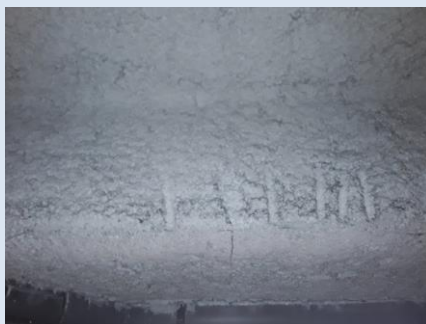
PRELEVEMENT : DTA BAT 40P002			
NOM DU CLIENT	NUMERO DU DOSSIER		PIECE OU LOCAL
OPH77	DTA BAT 40 15/03/2018		Parking N-1
ELEMENT	DESCRIPTIF DU LABORATOIRE	DATE DE PRELEVEMENT	NOM DE L'OPERATEUR
Flocage	Matériau cotonneux blanc avec poussières	15/03/2018	JULIEN Mickaël
LOCALISATION		RESULTAT	
Plafond		Amiante non détecté
