Rapport de mission de repérage des matériaux et produits contenant de l'amiante avant réalisation de travaux

2 BIS RUE DES FILLES DU FEU

77 OTHIS

RAPPORT N° :	407_B000	Laboratoire d'Analyses :	ITGA
Repérage réalisé le :	25/04/2018	Adresse laboratoire :	3 RUE ARMAND HERPIN LACROIX - CS 46537 35065 RENNES CEDEX
Accompagnateur :		Numéro d'accréditation :	1-5967
Par :	Samuel DUBOS	Organisme d'assurance professionnelle :	AXA France
N° certificat :	CPDI 4697	Adresse assurance :	313 Terrasses de l'Arche 92727 NANTERRE CEDEX
Date d'obtention :	27/01/2018	N° de contrat d'assurance :	10063271004
Organisme certificateur	I.Cert Parc EDONIA - Bâtiment G - Rue de la Terre Victoria - 35760 SAINT GREGOIRE	Date de validité :	31/12/2018

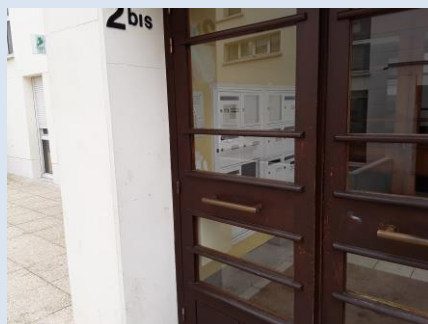
PRELEVEMENT : 407_B000P001			
NOM DU CLIENT	NUMERO DU DOSSIER		PIECE OU LOCAL
OPH77	407_B000 25/04/2018		Hall
ELEMENT	DESCRIPTIF DU LABORATOIRE	DATE DE PRELEVEMENT	NOM DE L'OPERATEUR
Enduit / Peinture béton	Enduit plâtreux blanc en vrac non séparable + peinture non séparable	25/04/2018	DUBOS Samuel
LOCALISATION		RESULTAT	
Mur B		Amiante non détecté

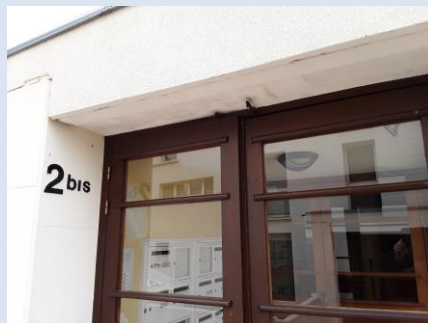
PRELEVEMENT : 407_B000P002			
NOM DU CLIENT	NUMERO DU DOSSIER		PIECE OU LOCAL
OPH77	407_B000 25/04/2018		Façade avant
ELEMENT	DESCRIPTIF DU LABORATOIRE	DATE DE PRELEVEMENT	NOM DE L'OPERATEUR
Calicot	Matériau plâtreux blanc en vrac + peinture non séparable + papier peint non séparable	25/04/2018	DUBOS Samuel
LOCALISATION		RESULTAT	
Plafond		Amiante non détecté

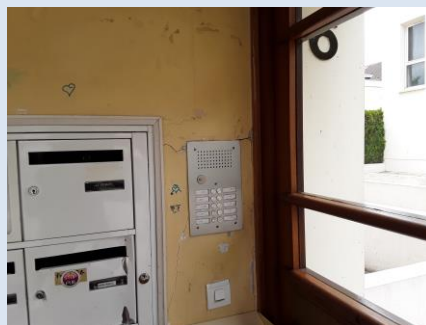
PRELEVEMENT : 407_B000P003			
NOM DU CLIENT	NUMERO DU DOSSIER	PIECE OU LOCAL	
OPH77	407_B000 25/04/2018	Hall	
ELEMENT	DESCRIPTIF DU LABORATOIRE	DATE DE PRELEVEMENT	NOM DE L'OPERATEUR
Enduit / Peinture béton	Enduit plâtreux blanc en vrac non séparable + peinture non séparable	25/04/2018	DUBOS Samuel
LOCALISATION		RESULTAT	
Mur A		Amiante non détecté

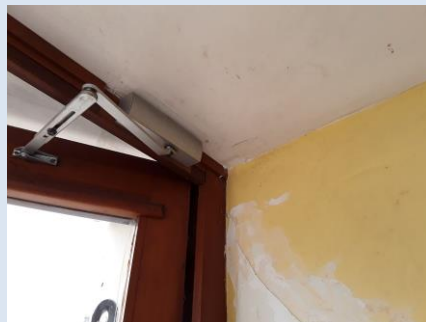
PRELEVEMENT : 407_B000P004			
NOM DU CLIENT	NUMERO DU DOSSIER	PIECE OU LOCAL	
OPH77	407_B000 25/04/2018	Hall	
ELEMENT	DESCRIPTIF DU LABORATOIRE	DATE DE PRELEVEMENT	NOM DE L'OPERATEUR
Calicot	Papier peint en faible quantité non séparable + matériau plâtreux blanc en vrac + papier avec poussières non séparable + matériau plâtreux blanc non séparable + peinture non séparable	25/04/2018	DUBOS Samuel
LOCALISATION		RESULTAT	
Plafond		Amiante non détecté
