## Rapport de mission de repérage des matériaux et produits contenant de l'amiante avant réalisation de travaux

MAIRIE D'OTHIS MAISON DES COMBATTANTS 24 RUE DE LA BOHEME GALANTE

77280 OTHIS

RAPPORT N° :	407DAA0001	Laboratoire d'Analyses :	ITGA
Repérage réalisé le :	19/07/2018	Adresse laboratoire :	3 RUE ARMAND HERPIN LACROIX - CS 46537 35065 RENNES CEDEX
Accompagnateur :		Numéro d'accréditation :	1-5967
Par :	Mickaël JULIEN	Organisme d'assurance professionnelle :	AXA France
N° certificat :	CPDI 4129	Adresse assurance :	313 Terrasses de l'Arche 92727 NANTERRE CEDEX
Date d'obtention :	01/01/2017	N° de contrat d'assurance :	10063271004
Organisme certificateur	I.CERT Parc Edonia - Bâtiment G - Rue de la Terre Victoria - 35760 SAINT-GREGOIRE	Date de validité :	31/12/2018

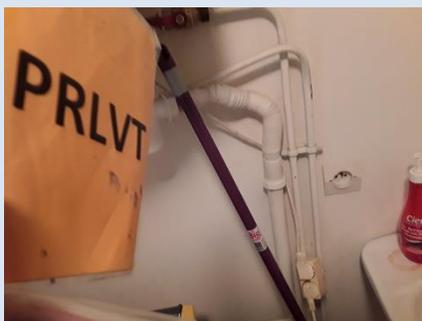
PRELEVEMENT : 407DAA0001P001			
NOM DU CLIENT	NUMERO DU DOSSIER		PIECE OU LOCAL
OPH77	407DAA0001 19/07/2018		Salle d'eau
ELEMENT	DESCRIPTIF DU LABORATOIRE	DATE DE PRELEVEMENT	NOM DE L'OPERATEUR
Enduit	Enduit plâtreux blanc en vrac non séparable + peinture non séparable	19/07/2018	JULIEN Mickaël
LOCALISATION		RESULTAT	
Mur C		Amiante non détecté

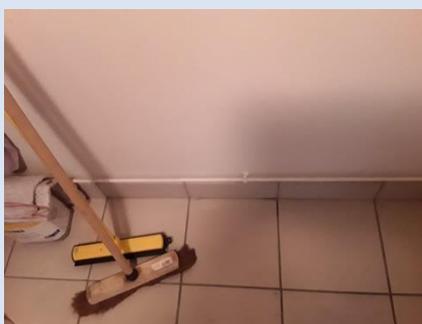
PRELEVEMENT : 407DAA0001P002			
NOM DU CLIENT	NUMERO DU DOSSIER		PIECE OU LOCAL
OPH77	407DAA0001 19/07/2018		Salle d'eau
ELEMENT	DESCRIPTIF DU LABORATOIRE	DATE DE PRELEVEMENT	NOM DE L'OPERATEUR
Peinture	Peintures multiples en vrac	19/07/2018	JULIEN Mickaël
LOCALISATION		RESULTAT	
Réseaux de distribution		Amiante non détecté

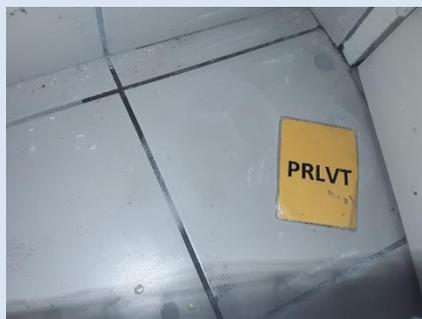
PRELEVEMENT : 407DAA0001P005			
NOM DU CLIENT	NUMERO DU DOSSIER		PIECE OU LOCAL
OPH77	407DAA0001 19/07/2018		Salle d'eau
ELEMENT	DESCRIPTIF DU LABORATOIRE	DATE DE PRELEVEMENT	NOM DE L'OPERATEUR
Carrelage	Colle beige en vrac + carrelage	19/07/2018	JULIEN Mickaël
LOCALISATION		RESULTAT	
Sol		Amiante non détecté

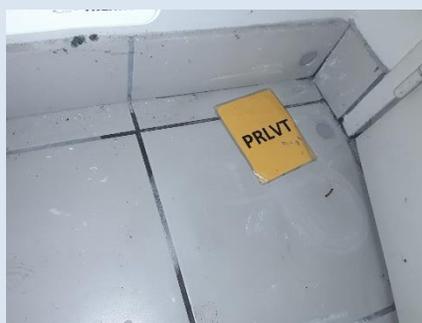
PRELEVEMENT : 407DAA0001P006			
NOM DU CLIENT	NUMERO DU DOSSIER		PIECE OU LOCAL
OPH77	407DAA0001 19/07/2018		Salle d'eau
ELEMENT	DESCRIPTIF DU LABORATOIRE	DATE DE PRELEVEMENT	NOM DE L'OPERATEUR
Colle plinthe	Colle beige + carrelage	19/07/2018	JULIEN Mickaël
LOCALISATION		RESULTAT	
Mur E		Amiante non détecté
