Rapport de mission de repérage des matériaux et produits contenant de l'amiante avant réalisation de travaux

6 BIS RUE DES FILLES DU FEU - APT 8 - ETAGE 2

77280 OTHIS

RAPPORT N° :	407LAA0202	Laboratoire d'Analyses :	ITGA
Repérage réalisé le :	31/10/2017	Adresse laboratoire :	3 RUE ARMAND HERPIN LACROIX - CS 46537 35065 RENNES CEDEX
Accompagnateur :		Numéro d'accréditation :	1-5967
Par :	Kevin YMANETTE	Organisme d'assurance professionnelle :	ALLIANZ
N° certificat :	CPDI4030	Adresse assurance :	Direction Opérations Entreprises 5C Esplanade Charles de Gaulle 33081 BORDEAUX CEDEX
Date d'obtention :	20/07/2016	N° de contrat d'assurance :	55897385
Organisme certificateur	I.CERT PARC EDONIA - BAT G - RUE DE LA TERRE VICTORIA - 35760 SAINT GREGOIRE	Date de validité :	31/12/2017

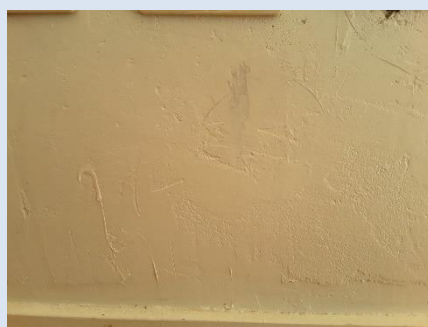
PRELEVEMENT : 407LAA0202P001			
NOM DU CLIENT	NUMERO DU DOSSIER		PIECE OU LOCAL
OPH77	407LAA0202 31/10/2017		Séjour
ELEMENT	DESCRIPTIF DU LABORATOIRE	DATE DE PRELEVEMENT	NOM DE L'OPERATEUR
Enduit	Enduit plâtreux blanc en vrac + peinture non séparable + matériau gris en faible quantité non séparable	31/10/2017	YMANETTE Kevin
LOCALISATION		RESULTAT	
Mur D		Amiante non détecté

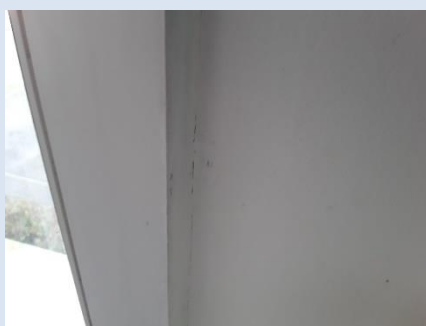
PRELEVEMENT : 407LAA0202P004			
NOM DU CLIENT	NUMERO DU DOSSIER	PIECE OU LOCAL	
OPH77	407LAA0202 31/10/2017	Cuisine	
ELEMENT	DESCRIPTIF DU LABORATOIRE	DATE DE PRELEVEMENT	NOM DE L'OPERATEUR
Enduit	Enduit plâtreux blanc en vrac + peintures multiples non séparable + carton non séparable	31/10/2017	YMANETTE Kevin
LOCALISATION		RESULTAT	
Mur B		Amiante non détecté

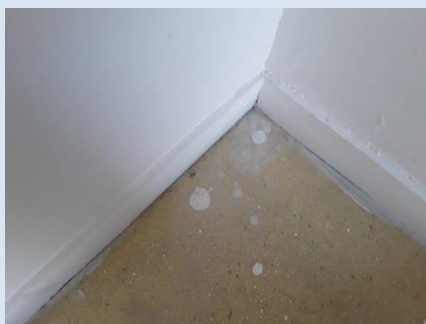
PRELEVEMENT : 407LAA0202P005			
NOM DU CLIENT	NUMERO DU DOSSIER	PIECE OU LOCAL	
OPH77	407LAA0202 31/10/2017	Cuisine	
ELEMENT	DESCRIPTIF DU LABORATOIRE	DATE DE PRELEVEMENT	NOM DE L'OPERATEUR
Revêtement souple	Revêtement souple beige + colle polymère jaune non séparable + peinture non séparable	31/10/2017	YMANETTE Kevin
LOCALISATION		RESULTAT	
Sol		Amiante non détecté

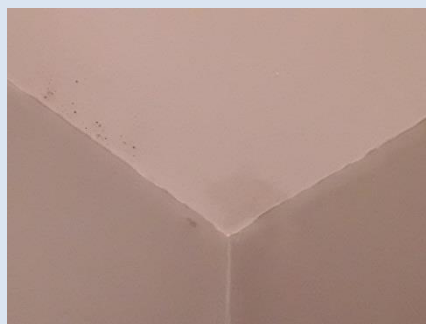
PRELEVEMENT : 407LAA0202P006			
NOM DU CLIENT	NUMERO DU DOSSIER	PIECE OU LOCAL	
OPH77	407LAA0202 31/10/2017	Salle de bains et WC	
ELEMENT	DESCRIPTIF DU LABORATOIRE	DATE DE PRELEVEMENT	NOM DE L'OPERATEUR
Enduit	Enduit plâtreux blanc en vrac + peinture non séparable + papier non séparable	31/10/2017	YMANETTE Kevin
LOCALISATION		RESULTAT	
Plafond		Amiante non détecté

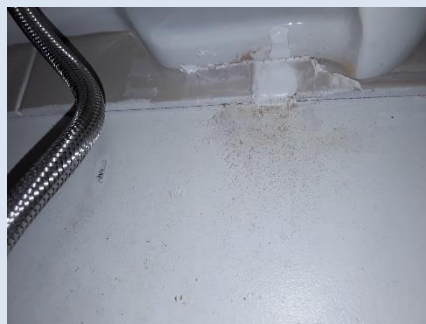
PRELEVEMENT : 407LAA0202P007			
NOM DU CLIENT	NUMERO DU DOSSIER	PIECE OU LOCAL	
OPH77	407LAA0202 31/10/2017	Salle de bains et WC	
ELEMENT	DESCRIPTIF DU LABORATOIRE	DATE DE PRELEVEMENT	NOM DE L'OPERATEUR
Faïence 1	Colle beige + carrelage	31/10/2017	YMANETTE Kevin
LOCALISATION		RESULTAT	
Mur C		Amiante non détecté
