## Rapport de mission de repérage des matériaux et produits contenant de l'amiante avant réalisation de travaux

6 RUE DES FILLES DU FEU

11  
77280 OTHIS

RAPPORT N° :	407LAB0001	Laboratoire d'Analyses :	ITGA
Repérage réalisé le :	10/01/2018	Adresse laboratoire :	3 RUE ARMAND HERPIN LACROIX - CS 46537 35065 RENNES CEDEX
Accompagnateur :		Numéro d'accréditation :	1-5967
Par :	Mickaël JULIEN	Organisme d'assurance professionnelle :	ALLIANZ
N° certificat :	CPDI 4129	Adresse assurance :	Direction Opérations Entreprises 5C Esplanade Charles de Gaulle 33081 BORDEAUX CEDEX
Date d'obtention :	01/01/2017	N° de contrat d'assurance :	55832566
Organisme certificateur	I.CERT Parc Edonia - Bâtiment G - Rue de la Terre Victoria - 35760 SAINT-GREGOIRE	Date de validité :	31/12/2018

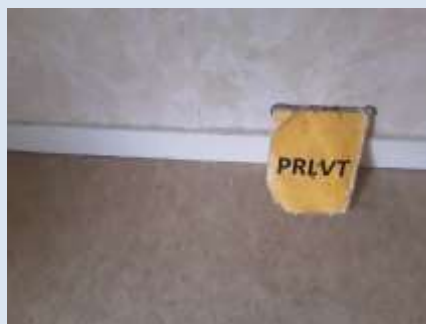
PRELEVEMENT : 407LAB0001P001			
NOM DU CLIENT	NUMERO DU DOSSIER		PIECE OU LOCAL
OPH77	407LAB0001 10/01/2018		Chambre
ELEMENT	DESCRIPTIF DU LABORATOIRE	DATE DE PRELEVEMENT	NOM DE L'OPERATEUR
Enduit béton	Enduit plâtreux blanc en vrac + peinture non séparable	10/01/2018	JULIEN Mickaël
LOCALISATION		RESULTAT	
Mur C		Amiante non détecté

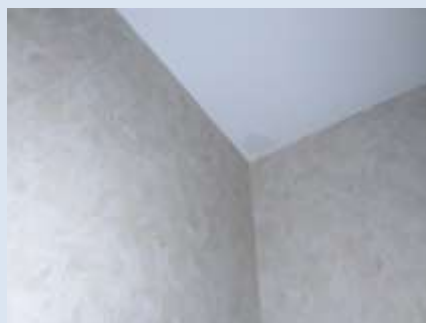
PRELEVEMENT : 407LAB0001P002			
NOM DU CLIENT	NUMERO DU DOSSIER		PIECE OU LOCAL
OPH77	407LAB0001 10/01/2018		Chambre
ELEMENT	DESCRIPTIF DU LABORATOIRE	DATE DE PRELEVEMENT	NOM DE L'OPERATEUR
Enduit béton	Enduit plâtreux blanc en vrac avec poussières + peinture non séparable	10/01/2018	JULIEN Mickaël
LOCALISATION		RESULTAT	
Plafond		Amiante non détecté

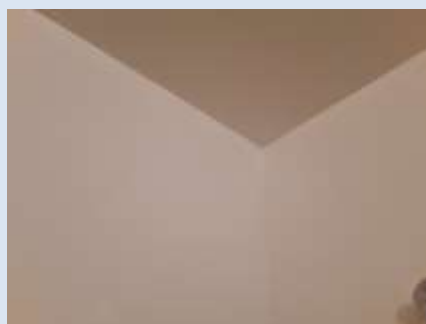
PRELEVEMENT : 407LAB0001P003			
NOM DU CLIENT	NUMERO DU DOSSIER		PIECE OU LOCAL
OPH77	407LAB0001 10/01/2018		Salle de bains
ELEMENT	DESCRIPTIF DU LABORATOIRE	DATE DE PRELEVEMENT	NOM DE L'OPERATEUR
Enduit béton	Enduit plâtreux blanc en vrac + peinture non séparable	10/01/2018	JULIEN Mickaël
LOCALISATION		RESULTAT	
Plafond		Amiante non détecté

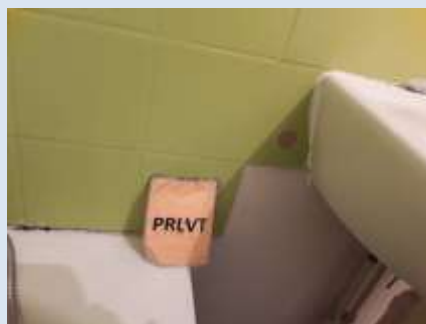
PRELEVEMENT : 407LAB0001P005

NOM DU CLIENT	NUMERO DU DOSSIER	PIECE OU LOCAL	
OPH77	407LAB0001 10/01/2018	Salle de bains	
ELEMENT	DESCRIPTIF DU LABORATOIRE	DATE DE PRELEVEMENT	NOM DE L'OPERATEUR
Faïence 1	Colle beige + couche plâtrée blanche avec couche cartonnée non séparable + peintures multiples non séparable + carrelage	10/01/2018	JULIEN Mickaël
LOCALISATION		RESULTAT	
Mur C		Amiante non détecté

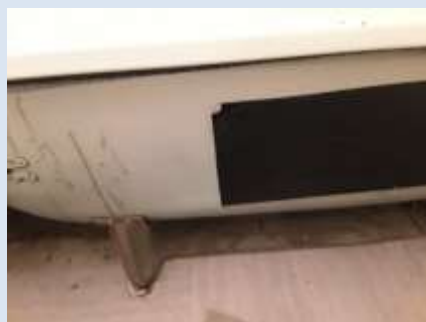
PRELEVEMENT : 407LAB0001P006

NOM DU CLIENT	NUMERO DU DOSSIER	PIECE OU LOCAL	
OPH77	407LAB0001 10/01/2018	Salle de bains	
ELEMENT	DESCRIPTIF DU LABORATOIRE	DATE DE PRELEVEMENT	NOM DE L'OPERATEUR
Revêtement bitumineux	Tampon bitumineux noir	10/01/2018	JULIEN Mickaël
LOCALISATION		RESULTAT	
Sous baignoire		Amiante non détecté

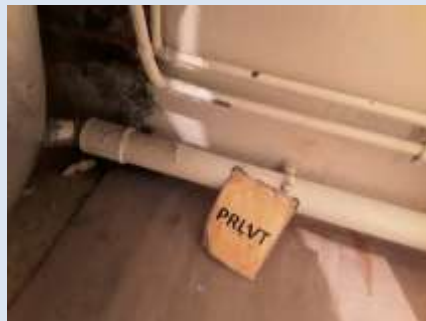
PRELEVEMENT : 407LAB0001P007			
NOM DU CLIENT	NUMERO DU DOSSIER	PIECE OU LOCAL	
OPH77	407LAB0001 10/01/2018	Salle de bains	
ELEMENT	DESCRIPTIF DU LABORATOIRE	DATE DE PRELEVEMENT	NOM DE L'OPERATEUR
Peinture	Peintures multiples en vrac	10/01/2018	JULIEN Mickaël
LOCALISATION		RESULTAT	
Réseaux de distribution		Amiante non détecté

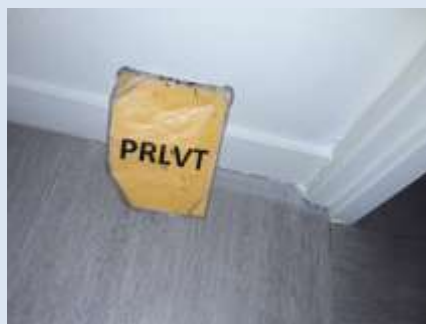
PRELEVEMENT : 407LAB0001P008			
NOM DU CLIENT	NUMERO DU DOSSIER	PIECE OU LOCAL	
OPH77	407LAB0001 10/01/2018	WC	
ELEMENT	DESCRIPTIF DU LABORATOIRE	DATE DE PRELEVEMENT	NOM DE L'OPERATEUR
Enduit plaque de plâtre	Enduit plâtreux blanc en vrac + carton non séparable + toile fibreuse blanche non séparable + peintures multiples non séparable	10/01/2018	JULIEN Mickaël
LOCALISATION		RESULTAT	
Mur C		Amiante non détecté

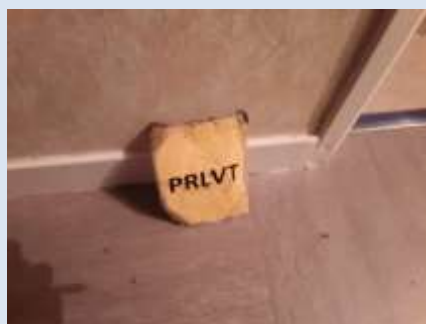
PRELEVEMENT : 407LAB0001P009

NOM DU CLIENT	NUMERO DU DOSSIER	PIECE OU LOCAL	
OPH77	407LAB0001 10/01/2018	Entrée	
ELEMENT	DESCRIPTIF DU LABORATOIRE	DATE DE PRELEVEMENT	NOM DE L'OPERATEUR
Enduit plaque de plâtre	Enduit plâtreux blanc en vrac + carton non séparable + peinture non séparable	10/01/2018	JULIEN Mickaël
LOCALISATION		RESULTAT	
Mur B		Amiante non détecté

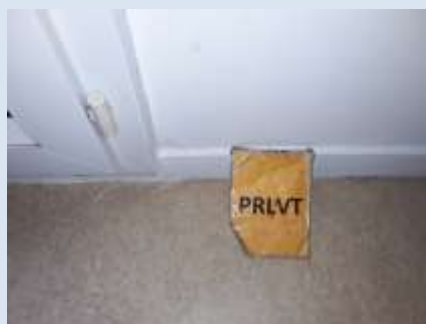
**PRELEVEMENT : 407LAB0001P011**

NOM DU CLIENT	NUMERO DU DOSSIER	PIECE OU LOCAL	
OPH77	407LAB0001 10/01/2018	Séjour	
ELEMENT	DESCRIPTIF DU LABORATOIRE	DATE DE PRELEVEMENT	NOM DE L'OPERATEUR
Enduit plaque de plâtre	Enduit plâtreux blanc en vrac + carton non séparable + peintures multiples non séparable	10/01/2018	JULIEN Mickaël
LOCALISATION		RESULTAT	
Mur C		Amiante non détecté

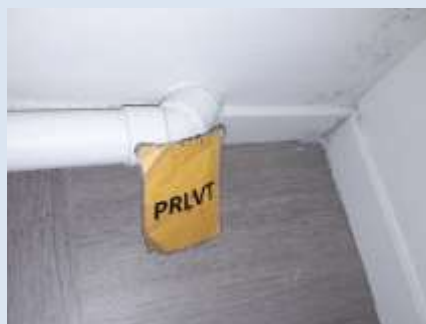
**PRELEVEMENT : 407LAB0001P012**

NOM DU CLIENT	NUMERO DU DOSSIER	PIECE OU LOCAL	
OPH77	407LAB0001 10/01/2018	Cuisine	
ELEMENT	DESCRIPTIF DU LABORATOIRE	DATE DE PRELEVEMENT	NOM DE L'OPERATEUR
Enduit béton	Enduit plâtreux blanc en vrac + toile fibreuse blanche non séparable + peinture non séparable	10/01/2018	JULIEN Mickaël
LOCALISATION		RESULTAT	
Mur A		Amiante non détecté

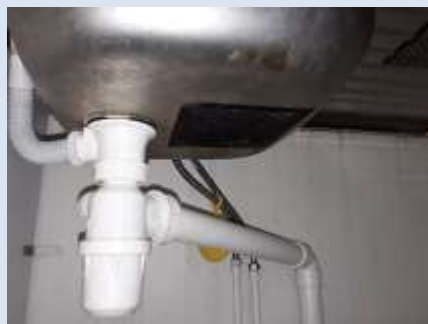
PRELEVEMENT : 407LAB0001P014

NOM DU CLIENT	NUMERO DU DOSSIER	PIECE OU LOCAL	
OPH77	407LAB0001 10/01/2018	Cuisine	
ELEMENT	DESCRIPTIF DU LABORATOIRE	DATE DE PRELEVEMENT	NOM DE L'OPERATEUR
Revêtement bitumineux	Tampon bitumineux noir	10/01/2018	JULIEN Mickaël
LOCALISATION		RESULTAT	
Sous évier		Amiante non détecté
