Rapport de mission de repérage des matériaux et produits contenant de l'amiante avant réalisation de travaux

6 RUE DES FILLES DU FEU LOGT 15

77280 OTHIS

RAPPORT N° :	407LAB0102	Laboratoire d'Analyses :	ITGA
Repérage réalisé le :	11/01/2018	Adresse laboratoire :	3 RUE ARMAND HERPIN LACROIX - CS 46537 35065 RENNES CEDEX
Accompagnateur :		Numéro d'accréditation :	1-5967
Par :	Mickaël JULIEN	Organisme d'assurance professionnelle :	ALLIANZ
N° certificat :	CPDI 4129	Adresse assurance :	Direction Opérations Entreprises 5C Esplanade Charles de Gaulle 33081 BORDEAUX CEDEX
Date d'obtention :	01/01/2017	N° de contrat d'assurance :	55832566
Organisme certificateur	I.CERT Parc Edonia - Bâtiment G - Rue de la Terre Victoria - 35760 SAINT-GREGOIRE	Date de validité :	31/12/2018

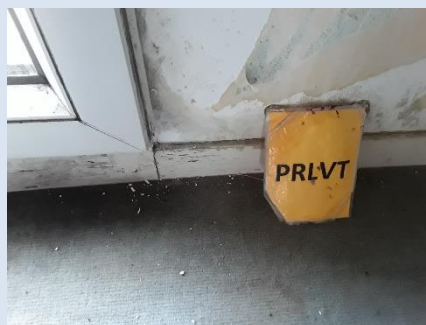
PRELEVEMENT : 407LAB0102P002			
NOM DU CLIENT	NUMERO DU DOSSIER		PIECE OU LOCAL
OPH77	407LAB0102 11/01/2018		Chambre 2
ELEMENT	DESCRIPTIF DU LABORATOIRE	DATE DE PRELEVEMENT	NOM DE L'OPERATEUR
Enduit plaque de plâtre	Enduit plâtreux blanc en vrac + carton non séparable + peinture non séparable	11/01/2018	JULIEN Mickaël
LOCALISATION		RESULTAT	
Mur B		Amiante non détecté

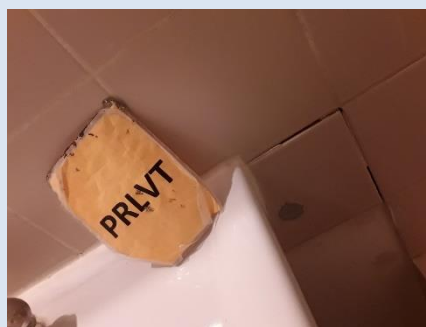
PRELEVEMENT : 407LAB0102P003			
NOM DU CLIENT	NUMERO DU DOSSIER	PIECE OU LOCAL	
OPH77	407LAB0102 11/01/2018	Salle de bains	
ELEMENT	DESCRIPTIF DU LABORATOIRE	DATE DE PRELEVEMENT	NOM DE L'OPERATEUR
Faïence 1	Colle beige + couche plâtréuse blanche en vrac non séparable + carrelage	11/01/2018	JULIEN Mickaël
LOCALISATION		RESULTAT	
Mur B		Amiante non détecté

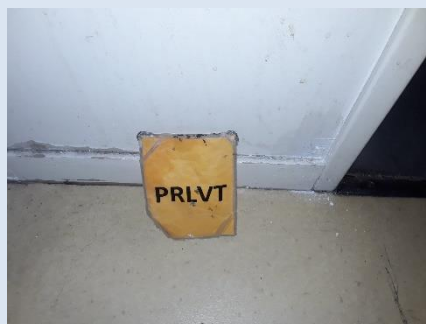
PRELEVEMENT : 407LAB0102P004			
NOM DU CLIENT	NUMERO DU DOSSIER	PIECE OU LOCAL	
OPH77	407LAB0102 11/01/2018	Salle de bains	
ELEMENT	DESCRIPTIF DU LABORATOIRE	DATE DE PRELEVEMENT	NOM DE L'OPERATEUR
Enduit / Peinture plaque de plâtre	Enduit plâtréux blanc en vrac + carton non séparable + peinture non séparable	11/01/2018	JULIEN Mickaël
LOCALISATION		RESULTAT	
Mur D		Amiante non détecté

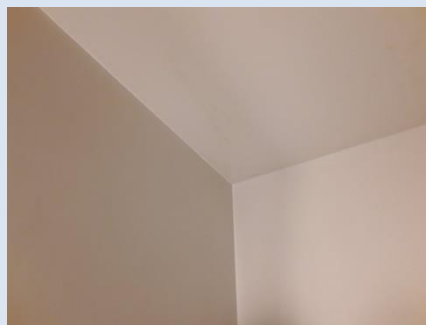
PRELEVEMENT : 407LAB0102P005			
NOM DU CLIENT	NUMERO DU DOSSIER	PIECE OU LOCAL	
OPH77	407LAB0102 11/01/2018	Salle de bains	
ELEMENT	DESCRIPTIF DU LABORATOIRE	DATE DE PRELEVEMENT	NOM DE L'OPERATEUR
Enduit béton	Enduit plâtreux blanc en vrac + peinture non séparable	11/01/2018	JULIEN Mickaël
LOCALISATION		RESULTAT	
Plafond		Amiante non détecté

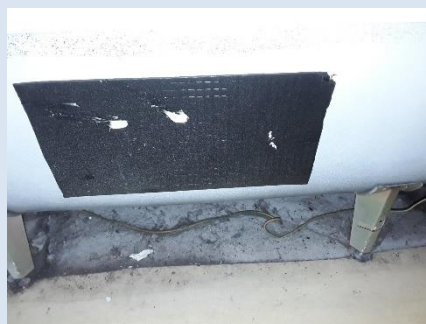
PRELEVEMENT : 407LAB0102P006			
NOM DU CLIENT	NUMERO DU DOSSIER	PIECE OU LOCAL	
OPH77	407LAB0102 11/01/2018	Salle de bains	
ELEMENT	DESCRIPTIF DU LABORATOIRE	DATE DE PRELEVEMENT	NOM DE L'OPERATEUR
Revêtement bitumineux	Tampon bitumineux noir	11/01/2018	JULIEN Mickaël
LOCALISATION		RESULTAT	
Sous baignoire		Amiante non détecté

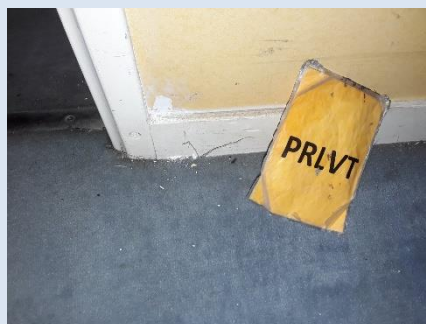
PRELEVEMENT : 407LAB0102P007			
NOM DU CLIENT	NUMERO DU DOSSIER		PIECE OU LOCAL
OPH77	407LAB0102 11/01/2018		Entrée
ELEMENT	DESCRIPTIF DU LABORATOIRE	DATE DE PRELEVEMENT	NOM DE L'OPERATEUR
Enduit plaque de plâtre	Enduit plâtreux blanc en vrac + carton non séparable + papier non séparable + peinture non séparable	11/01/2018	JULIEN Mickaël
LOCALISATION		RESULTAT	
Mur B		Amiante non détecté

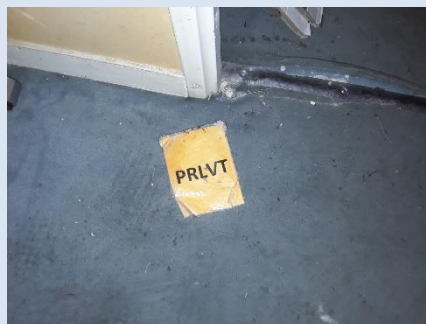
PRELEVEMENT : 407LAB0102P008			
NOM DU CLIENT	NUMERO DU DOSSIER		PIECE OU LOCAL
OPH77	407LAB0102 11/01/2018		Entrée
ELEMENT	DESCRIPTIF DU LABORATOIRE	DATE DE PRELEVEMENT	NOM DE L'OPERATEUR
Moquette	Moquette grise avec couche en mousse + colle polymère jaune en faible quantité non séparable + matériau blanc en faible quantité non séparable	11/01/2018	JULIEN Mickaël
LOCALISATION		RESULTAT	
Sol		Amiante non détecté

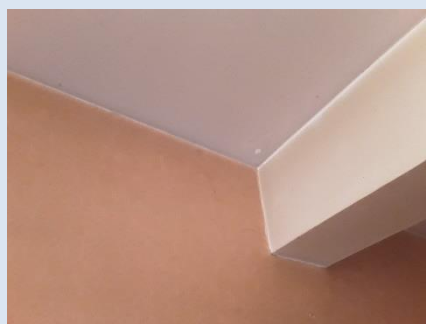
PRELEVEMENT : 407LAB0102P009

NOM DU CLIENT	NUMERO DU DOSSIER	PIECE OU LOCAL	
OPH77	407LAB0102 11/01/2018	Séjour	
ELEMENT	DESCRIPTIF DU LABORATOIRE	DATE DE PRELEVEMENT	NOM DE L'OPERATEUR
Enduit béton	Enduit plâtreux blanc en vrac + peinture non séparable	11/01/2018	JULIEN Mickaël
LOCALISATION		RESULTAT	
Plafond		Amiante non détecté

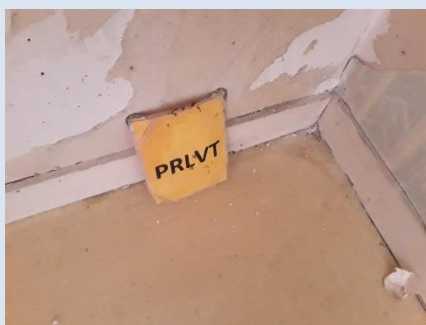
PRELEVEMENT : 407LAB0102P011

NOM DU CLIENT	NUMERO DU DOSSIER	PIECE OU LOCAL	
OPH77	407LAB0102 11/01/2018	Cuisine	
ELEMENT	DESCRIPTIF DU LABORATOIRE	DATE DE PRELEVEMENT	NOM DE L'OPERATEUR
Enduit béton	Enduit plâtreux blanc en vrac + carton non séparable + matériau plâtreux blanc non séparable + papier non séparable + peinture non séparable	11/01/2018	JULIEN Mickaël
LOCALISATION		RESULTAT	
Mur B		Amiante non détecté

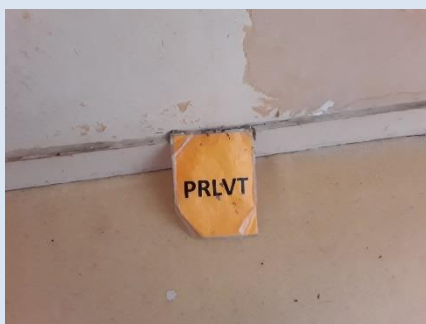
PRELEVEMENT : 407LAB0102P012

NOM DU CLIENT	NUMERO DU DOSSIER	PIECE OU LOCAL	
OPH77	407LAB0102 11/01/2018	Cuisine	
ELEMENT	DESCRIPTIF DU LABORATOIRE	DATE DE PRELEVEMENT	NOM DE L'OPERATEUR
Enduit plaque de plâtre	Enduit plâtreux blanc en vrac + carton non séparable + peinture en faible quantité non séparable	11/01/2018	JULIEN Mickaël
LOCALISATION		RESULTAT	
Mur C		Amiante non détecté

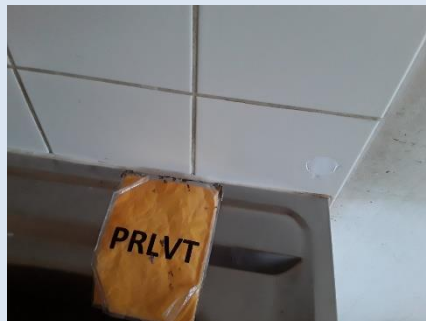
PRELEVEMENT : 407LAB0102P013

NOM DU CLIENT	NUMERO DU DOSSIER	PIECE OU LOCAL	
OPH77	407LAB0102 11/01/2018	Cuisine	
ELEMENT	DESCRIPTIF DU LABORATOIRE	DATE DE PRELEVEMENT	NOM DE L'OPERATEUR
Faïence 1	Colle beige + carrelage	11/01/2018	JULIEN Mickaël
LOCALISATION		RESULTAT	
Mur B		Amiante non détecté

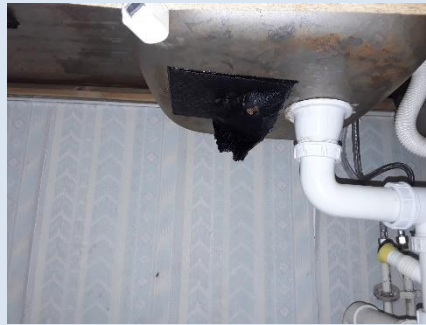
PRELEVEMENT : 407LAB0102P015			
NOM DU CLIENT	NUMERO DU DOSSIER	PIECE OU LOCAL	
OPH77	407LAB0102 11/01/2018	Cuisine	
ELEMENT	DESCRIPTIF DU LABORATOIRE	DATE DE PRELEVEMENT	NOM DE L'OPERATEUR
Revêtement bitumineux	Tampon bitumineux noir	11/01/2018	JULIEN Mickaël
LOCALISATION		RESULTAT	
Sous évier		Amiante non détecté
