# Rapport de repérage des matériaux et produits contenant de l'amiante avant réalisation de travaux dans un immeuble bâti

6 Rue des Filles du Feu - Logement 17 - R+2 - ESCB  
77280 OTHIS

**Date du rapport :** 02/02/2020

407LAB0201 02/02/2020 - 02:42

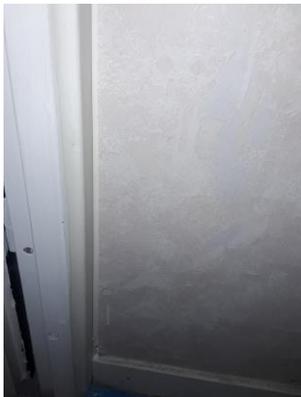
Identification : P010
Pièce et étage : Placard 1 R+2
Localisation : Mur A
Parties d'ouvrages ou de composants : Autres (Enduit plaque de plâtre)
Descriptif Laboratoire : Peinture non séparable + carton non séparable + enduit plâtreux blanc en vrac
Résultat (justification) : Amiante non détectée (RESULTAT ANALYSE)

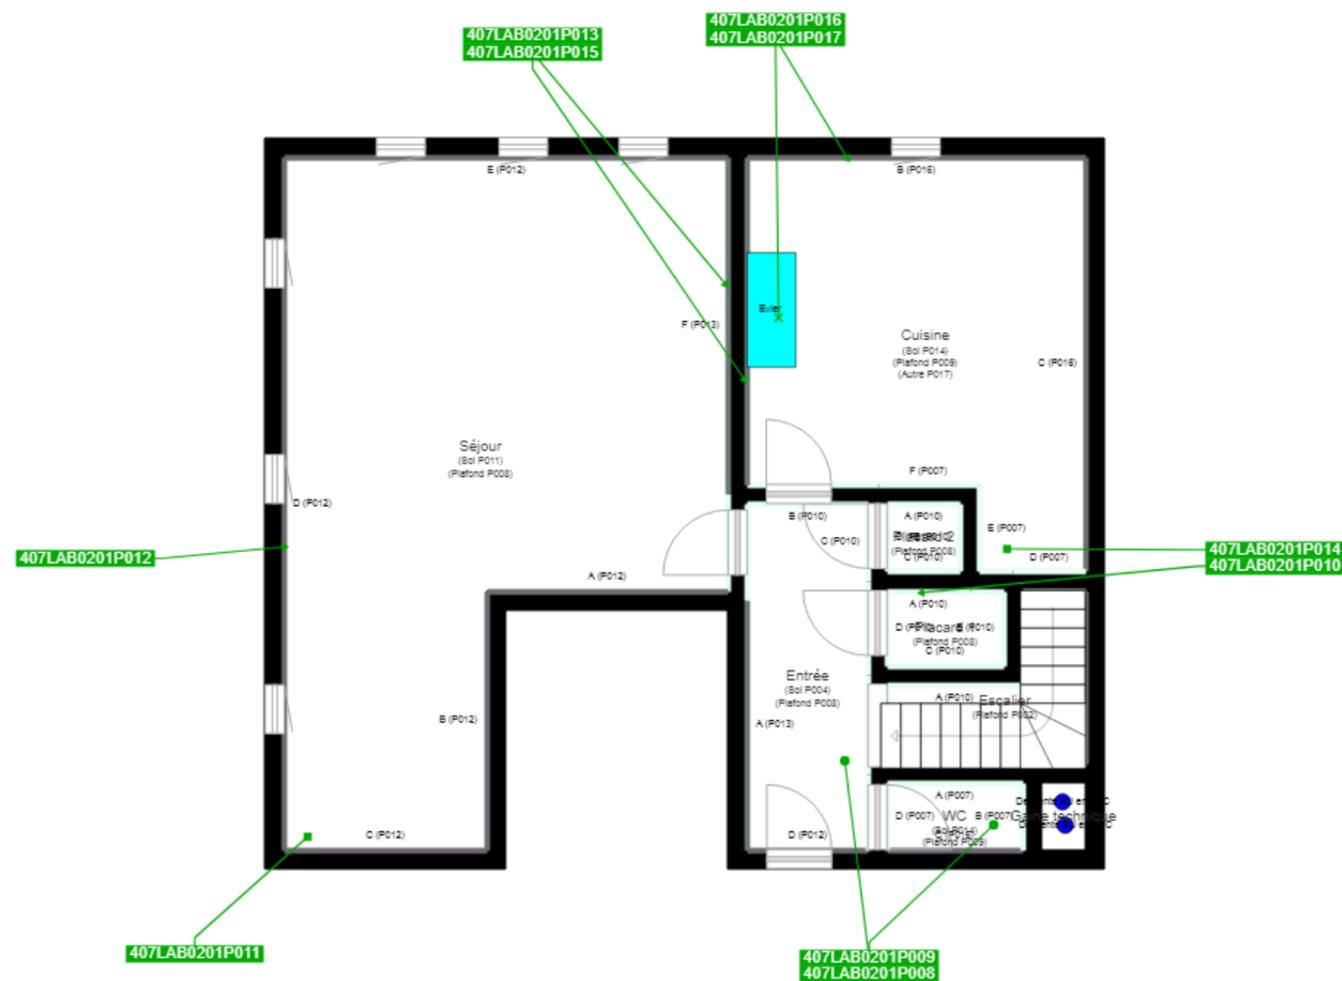
## PLANCHE DE REPERAGE

Descente EU en PVC
