Rapport de mission de repérage des matériaux et produits contenant de l'amiante avant réalisation de travaux

6 RUE DES FILLES DU FEU

77280 OTHIS

| RAPPORT N° : | 407LAB0203 | Laboratoire d'Analyses : | ITGA |

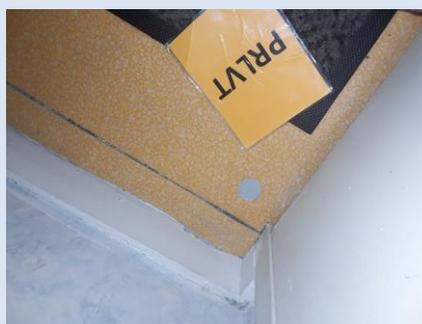
| PRELEVEMENT : 407LAB0203P001 | | | |
|---|---|---|---|
| Sol | | Amiante non détecté | |

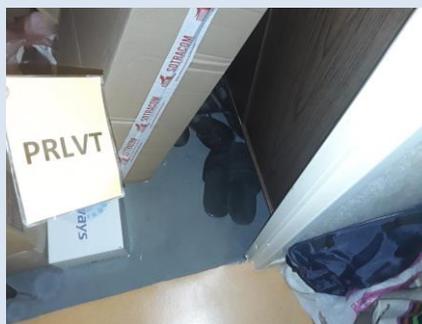
| PRELEVEMENT : 407LAB0203P002 | | | |

| PIECE | ETAGE | ELEMENTS | DESCRIPTIF LABORATOIRE | Echantillon | REPERAGE | ETAT | RESULTAT | METHODE |
|---|---|---|--|---|---|---|---|---|
| Placard | | Moquette | Moquette bleue avec couche en mousse + colle polymère jaune en faible quantité non séparable | 407LAB0203P00 2 | Sol | BON ETAT | Amiante non détecté | RESULTAT ANALYSE |

| PRELEVEMENT : 407LAB0203P002 | | | |
|---|--|---|---|
| Sol | | Amiante non détecté | |

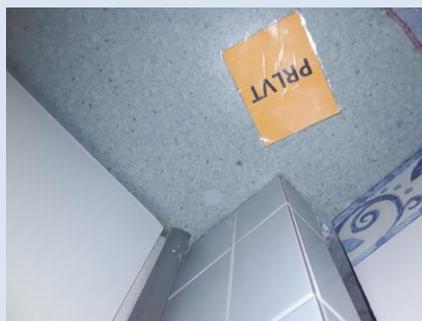
| PRELEVEMENT : 407LAB0203P003 | | | |

| PIECE | ETAGE | ELEMENTS | DESCRIPTIF LABORATOIRE | Echantillon | REPERAGE | ETAT | RESULTAT | METHODE |
|---|---|---|--|---|---|---|---|---|
| Salle de bains | | Revêtement souple | Revêtement souple gris + colle polymère jaune + ragréage gris non séparable + matériau compact beige non séparable | 407LAB0203P00 3 | Sol | BON ETAT | Amiante non détecté | RESULTAT ANALYSE |

| PRELEVEMENT : 407LAB0203P003 | | | |
|---|--|---|---|
| Sol | | Amiante non détecté | |

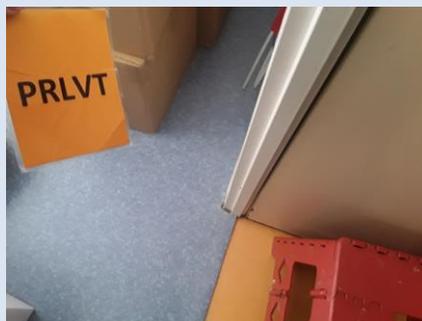
| PRELEVEMENT : 407LAB0203P004 | | | |

| PIECE | ETAGE | ELEMENTS | DESCRIPTIF LABORATOIRE | Echantillon | REPERAGE | ETAT | RESULTAT | METHODE |
|---|---|---|--|---|---|---|---|---|
| Chambre 2 | | Revêtement souple | Revêtement souple rose + colle polymère jaune + ragréage rose non séparable + sous couche de ragréage blanche non séparable + peinture non séparable | 407LAB0203P00 4 | Sol | BON ETAT | Amiante non détecté | RESULTAT ANALYSE |

| PRELEVEMENT : 407LAB0203P004 | | | |
|---|--|---|---|
| Sol | | Amiante non détecté | |

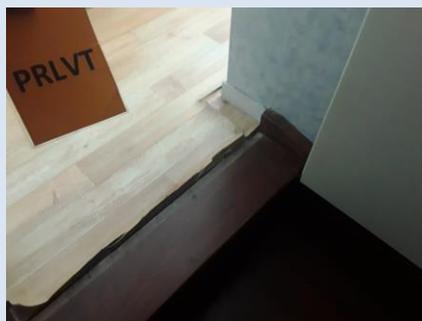
| PRELEVEMENT : 407LAB0203P005 | | | |

| PIECE | ETAGE | ELEMENTS | DESCRIPTIF LABORATOIRE | Echantillon | REPERAGE | ETAT | RESULTAT | METHODE |
|---|---|---|--|---|---|---|---|---|
| Séjour | | Revêtement souple | Revêtement souple beige + colle polymère jaune + ragréage rose non séparable + peinture non séparable | 407LAB0203P00 5 | Sol | DEGRADATION PARTIELLE | Amiante non détecté | RESULTAT ANALYSE |

| PRELEVEMENT : 407LAB0203P005 | | | |
|---|---|---|---|
| Sol | | Amiante non détecté | |

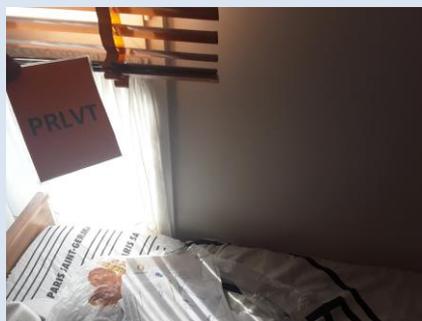
| PRELEVEMENT : 407LAB0203P006 | | | |

| PIECE | ETAGE | ELEMENTS | DESCRIPTIF LABORATOIRE | Echantillon | REPERAGE | ETAT | RESULTAT | METHODE |
|---|---|---|---|---|---|---|---|---|
| Chambre 2 | | Enduit / Calicot | Enduit plâtreux blanc en vrac non séparable + peinture non séparable + carton | 407LAB0203P006 | Mur B | BON ETAT | Amiante non détecté | RESULTAT ANALYSE |

| PRELEVEMENT : 407LAB0203P006 | | | |
|---|---|---|---|
| Mur B | | Amiante non détecté | |

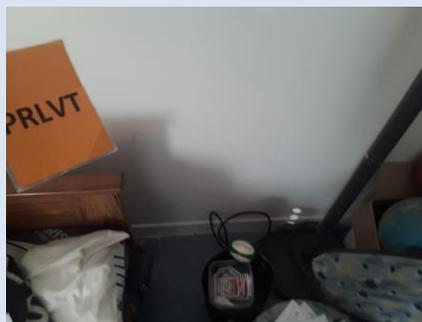
| PRELEVEMENT : 407LAB0203P007 | | | |

| PIECE | ETAGE | ELEMENTS | DESCRIPTIF LABORATOIRE | Echantillon | REPERAGE | ETAT | RESULTAT | METHODE |
|---|---|---|---|---|---|---|---|---|
| Chambre 2 | | Enduit béton | Enduit plâtreux blanc en vrac + peinture non séparable | 407LAB0203P007 | Mur C | BON ETAT | Amiante non détecté | RESULTAT ANALYSE |

| PRELEVEMENT : 407LAB0203P007 | | | |
|---|--|---|---|
| Mur C | | Amiante non détecté | |

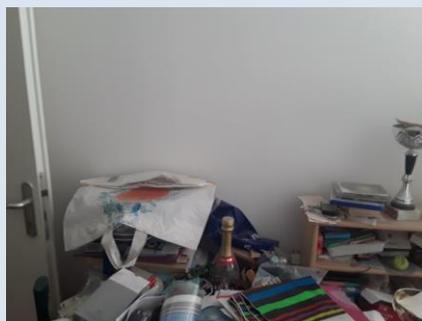
| PRELEVEMENT : 407LAB0203P008 | | | |

| PIECE | ETAGE | ELEMENTS | DESCRIPTIF LABORATOIRE | Echantillon | REPERAGE | ETAT | RESULTAT | METHODE |
|---|---|---|---|---|---|---|---|---|
| Chambre 2 | | Enduit / Calicot | Enduit plâtreux blanc en vrac non séparable + peinture non séparable | 407LAB0203P008 | Mur A | BON ETAT | Amiante non détecté | RESULTAT ANALYSE |

| PRELEVEMENT : 407LAB0203P008 | | | |
|---|--|---|---|
| Mur A | | Amiante non détecté | |

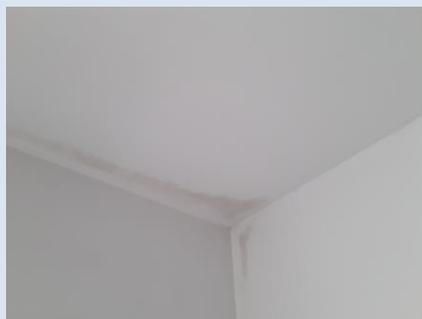
| PRELEVEMENT : 407LAB0203P009 | | | |

| PIECE | ETAGE | ELEMENTS | DESCRIPTIF LABORATOIRE | Echantillon | REPERAGE | ETAT | RESULTAT | METHODE |
|---|---|---|---|---|---|---|---|---|
| Chambre 2 | | Enduit béton | Enduit plâtreux blanc en vrac non séparable + carton | 407LAB0203P009 | Plafond | BON ETAT | Amiante non détecté | RESULTAT ANALYSE |

| PRELEVEMENT : 407LAB0203P009 | | | |
|---|--|---|---|
| Plafond | | Amiante non détecté | |

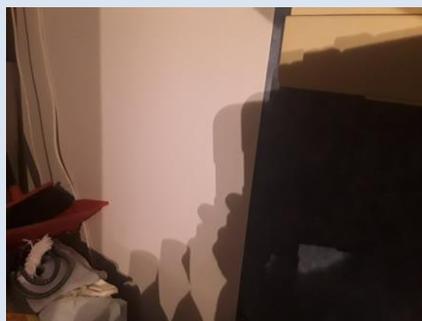
| PRELEVEMENT : 407LAB0203P010 | | | |

| PIECE | ETAGE | ELEMENTS | DESCRIPTIF LABORATOIRE | Echantillon | REPERAGE | ETAT | RESULTAT | METHODE |
|---|---|---|---|---|---|---|---|---|
| Salle de bains | | Enduit / Calicot | Enduit plâtreux blanc en vrac non séparable + peinture + carton non séparable | 407LAB0203P010 | Mur B | BON ETAT | Amiante non détecté | RESULTAT ANALYSE |

| PRELEVEMENT : 407LAB0203P010 | | | |
|---|---|---|---|
| Mur B | | Amiante non détecté | |

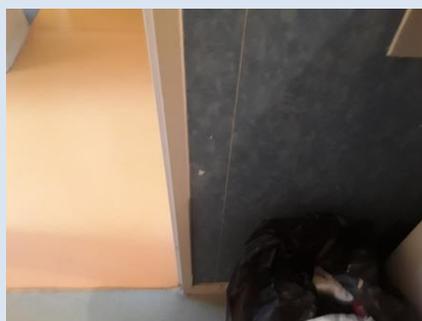
PRELEVEMENT : 407LAB0203P011

| PIECE | ETAGE | ELEMENTS | DESCRIPTIF LABORATOIRE | Echantillon | REPERAGE | ETAT | RESULTAT | METHODE |
|---|---|---|---|---|---|---|---|---|
| Salle de bains | | Enduit / Calicot | Enduit plâtreux blanc en vrac non séparable + papier peint non séparable + peinture | 407LAB0203P011 | Mur A | BON ETAT | Amiante non détecté | RESULTAT ANALYSE |

| NOM DU CLIENT | NUMERO DU DOSSIER | PIECE OU LOCAL | |
|---|---|---|---|
| Mur A | | Amiante non détecté | |

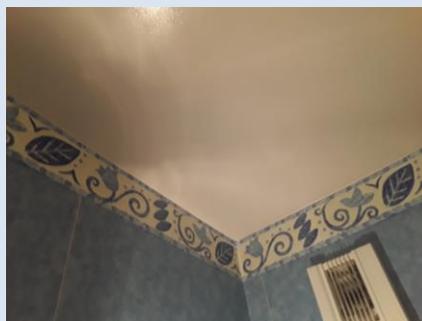
PRELEVEMENT : 407LAB0203P012

| NOM DU CLIENT | NUMERO DU DOSSIER | PIECE OU LOCAL | |
|---|---|---|---|
| Plafond | | Quantité insuffisante pour analyse | |
