Rapport de mission de repérage des matériaux et produits contenant de l'amiante avant réalisation de travaux

2 BIS RUE DES FILLES DU FEU LGT 28

28
77280 OTHIS

RAPPORT N° :	407LAC0203	Laboratoire d'Analyses :	ITGA
Repérage réalisé le :	01/12/2017	Adresse laboratoire :	3 RUE ARMAND HERPIN LACROIX - CS 46537 35065 RENNES CEDEX
Accompagnateur :		Numéro d'accréditation :	1-5967
Par :	Mickaël JULIEN	Organisme d'assurance professionnelle :	ALLIANZ
N° certificat :	CPDI 4129	Adresse assurance :	Direction Opérations Entreprises 5C Esplanade Charles de Gaulle 33081 BORDEAUX CEDEX
Date d'obtention :	01/01/2017	N° de contrat d'assurance :	55897385
Organisme certificateur	I.CERT Parc Edonia - Bâtiment G - Rue de la Terre Victoria - 35760 SAINT-GREGOIRE	Date de validité :	31/12/2017

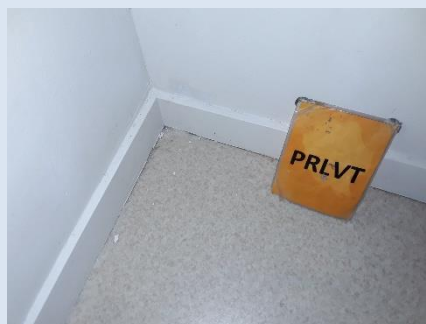
PRELEVEMENT : 407LAC0203P001			
NOM DU CLIENT	NUMERO DU DOSSIER		PIECE OU LOCAL
OPH77	407LAC0203 01/12/2017		Séjour
ELEMENT	DESCRIPTIF DU LABORATOIRE	DATE DE PRELEVEMENT	NOM DE L'OPERATEUR
Enduit / Peinture plaque de plâtre	Enduit plâtreux blanc en vrac avec couche cartonnée + peinture non séparable	01/12/2017	JULIEN Mickaël
LOCALISATION		RESULTAT	
Mur B		Amiante non détecté

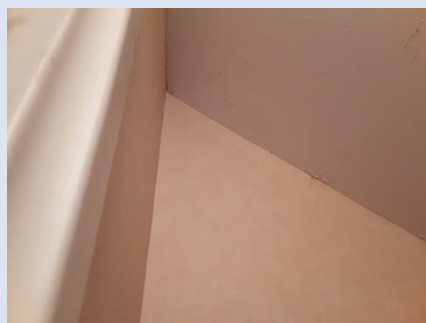
PRELEVEMENT : 407LAC0203P002			
NOM DU CLIENT	NUMERO DU DOSSIER		PIECE OU LOCAL
OPH77	407LAC0203 01/12/2017		Cellier
ELEMENT	DESCRIPTIF DU LABORATOIRE	DATE DE PRELEVEMENT	NOM DE L'OPERATEUR
Enduit / Peinture plaque de plâtre	Enduit plâtreux blanc en vrac + peinture non séparable	01/12/2017	JULIEN Mickaël
LOCALISATION		RESULTAT	
Plafond		Amiante non détecté

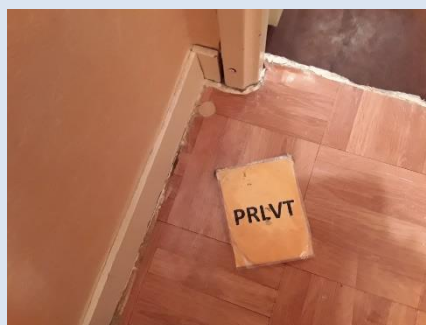
PRELEVEMENT : 407LAC0203P003			
NOM DU CLIENT	NUMERO DU DOSSIER	PIECE OU LOCAL	
OPH77	407LAC0203 01/12/2017	Cellier	
ELEMENT	DESCRIPTIF DU LABORATOIRE	DATE DE PRELEVEMENT	NOM DE L'OPERATEUR
Revêtement souple	Revêtement souple gris + colle polymère jaune non séparable + ragréage gris non séparable + sous couche de ragréage blanche non séparable + matériau compact gris hétérogène	01/12/2017	JULIEN Mickaël
LOCALISATION		RESULTAT	
Sol		Amiante non détecté

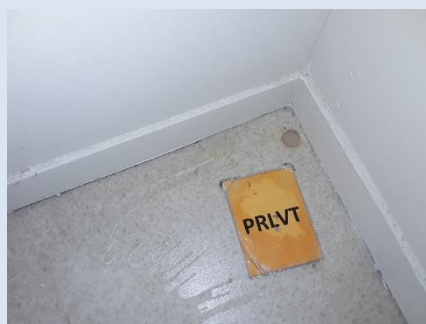
PRELEVEMENT : 407LAC0203P004			
NOM DU CLIENT	NUMERO DU DOSSIER	PIECE OU LOCAL	
OPH77	407LAC0203 01/12/2017	Placard	
ELEMENT	DESCRIPTIF DU LABORATOIRE	DATE DE PRELEVEMENT	NOM DE L'OPERATEUR
Revêtement souple	Revêtement souple beige + colle polymère jaune non séparable + ragréage rose non séparable + ragréage gris hétérogène	01/12/2017	JULIEN Mickaël
LOCALISATION		RESULTAT	
Sol		Amiante non détecté

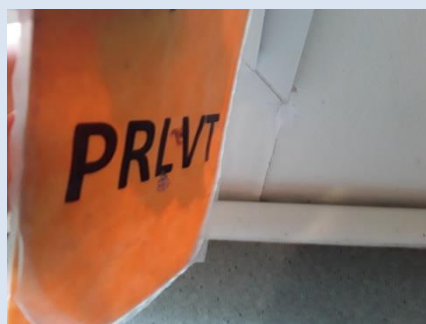
PRELEVEMENT : 407LAC0203P005

NOM DU CLIENT	NUMERO DU DOSSIER	PIECE OU LOCAL	
OPH77	407LAC0203 01/12/2017	Cuisine	
ELEMENT	DESCRIPTIF DU LABORATOIRE	DATE DE PRELEVEMENT	NOM DE L'OPERATEUR
Enduit / Peinture plaque de plâtre	Enduit plâtreux blanc en vrac + peinture non séparable	01/12/2017	JULIEN Mickaël
LOCALISATION		RESULTAT	
Mur E		Amiante non détecté

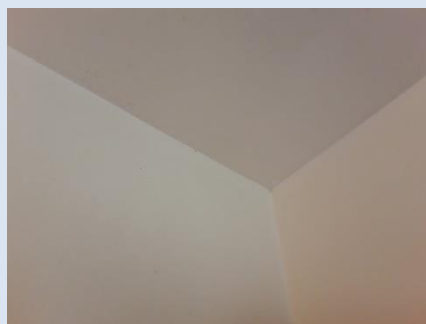
PRELEVEMENT : 407LAC0203P006

NOM DU CLIENT	NUMERO DU DOSSIER	PIECE OU LOCAL	
OPH77	407LAC0203 01/12/2017	Cuisine	
ELEMENT	DESCRIPTIF DU LABORATOIRE	DATE DE PRELEVEMENT	NOM DE L'OPERATEUR
Enduit / Peinture plaque de plâtre	Enduit plâtreux blanc en vrac + peinture non séparable	01/12/2017	JULIEN Mickaël
LOCALISATION		RESULTAT	
Plafond		Amiante non détecté

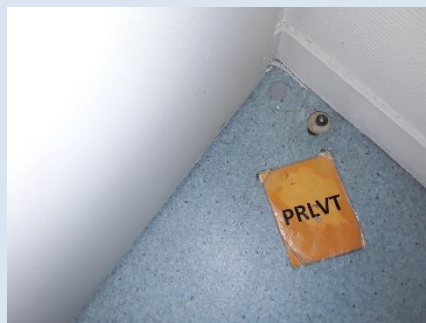
PRELEVEMENT : 407LAC0203P007			
NOM DU CLIENT	NUMERO DU DOSSIER	PIECE OU LOCAL	
OPH77	407LAC0203 01/12/2017	Cuisine	
ELEMENT	DESCRIPTIF DU LABORATOIRE	DATE DE PRELEVEMENT	NOM DE L'OPERATEUR
Revêtement souple	Revêtement souple beige + colle polymère jaune non séparable + ragréage gris + sous couche de ragréage blanche non séparable + matériau compact gris hétérogène	01/12/2017	JULIEN Mickaël
LOCALISATION		RESULTAT	
Sol		Amiante non détecté

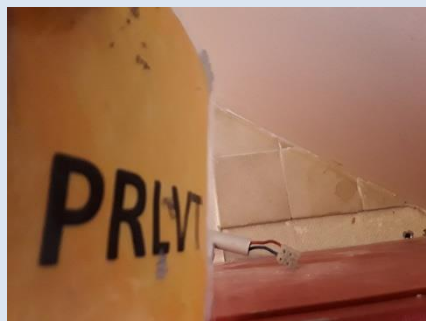
PRELEVEMENT : 407LAC0203P008			
NOM DU CLIENT	NUMERO DU DOSSIER	PIECE OU LOCAL	
OPH77	407LAC0203 01/12/2017	Cuisine	
ELEMENT	DESCRIPTIF DU LABORATOIRE	DATE DE PRELEVEMENT	NOM DE L'OPERATEUR
Faïence 1	Colle blanche + couche plâtreuse blanche avec couche cartonnée non séparable + carrelage	01/12/2017	JULIEN Mickaël
LOCALISATION		RESULTAT	
Mur D		Amiante non détecté

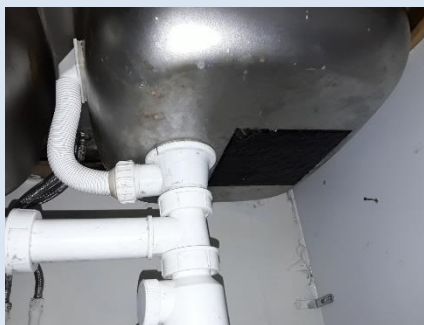
PRELEVEMENT : 407LAC0203P009			
NOM DU CLIENT	NUMERO DU DOSSIER	PIECE OU LOCAL	
OPH77	407LAC0203 01/12/2017	Cuisine	
ELEMENT	DESCRIPTIF DU LABORATOIRE	DATE DE PRELEVEMENT	NOM DE L'OPERATEUR
Revêtement bitumineux	Tampon bitumineux noir avec couche souple	01/12/2017	JULIEN Mickaël
LOCALISATION		RESULTAT	
Sous évier		Amiante non détecté

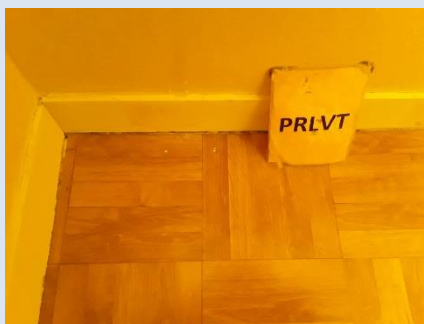
PRELEVEMENT : 407LAC0203P010			
NOM DU CLIENT	NUMERO DU DOSSIER	PIECE OU LOCAL	
OPH77	407LAC0203 01/12/2017	Débarras	
ELEMENT	DESCRIPTIF DU LABORATOIRE	DATE DE PRELEVEMENT	NOM DE L'OPERATEUR
Enduit béton	Enduit plâtreux blanc en vrac + peinture non séparable + matériau gris en vrac non séparable	01/12/2017	JULIEN Mickaël
LOCALISATION		RESULTAT	
Mur B		Amiante non détecté

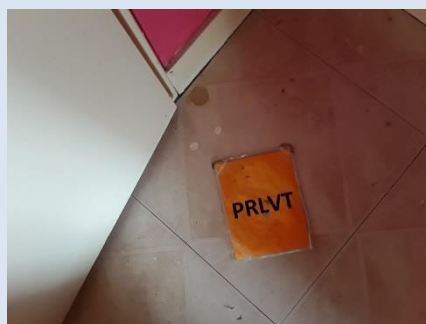
PRELEVEMENT : 407LAC0203P011			
NOM DU CLIENT	NUMERO DU DOSSIER	PIECE OU LOCAL	
OPH77	407LAC0203 01/12/2017	Couloir	
ELEMENT	DESCRIPTIF DU LABORATOIRE	DATE DE PRELEVEMENT	NOM DE L'OPERATEUR
Dalle de sol	Revêtement cassant beige + colle polymère jaune non séparable + ragréage gris hétérogène	01/12/2017	JULIEN Mickaël
LOCALISATION		RESULTAT	
Sol		Amiante non détecté

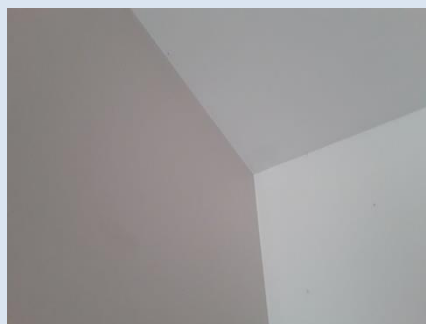
PRELEVEMENT : 407LAC0203P012			
NOM DU CLIENT	NUMERO DU DOSSIER	PIECE OU LOCAL	
OPH77	407LAC0203 01/12/2017	Chambre 1	
ELEMENT	DESCRIPTIF DU LABORATOIRE	DATE DE PRELEVEMENT	NOM DE L'OPERATEUR
Enduit béton	Enduit plâtreux blanc en vrac + peinture non séparable	01/12/2017	JULIEN Mickaël
LOCALISATION		RESULTAT	
Plafond		Amiante non détecté

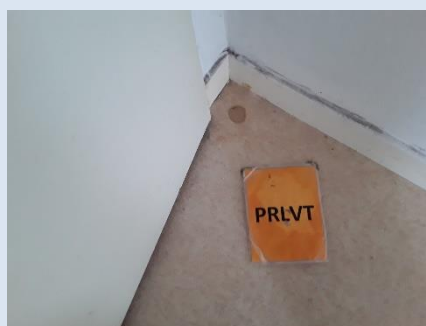
PRELEVEMENT : 407LAC0203P013			
NOM DU CLIENT	NUMERO DU DOSSIER	PIECE OU LOCAL	
OPH77	407LAC0203 01/12/2017	Chambre 2	
ELEMENT	DESCRIPTIF DU LABORATOIRE	DATE DE PRELEVEMENT	NOM DE L'OPERATEUR
Revêtement souple	Revêtement souple beige + colle polymère jaune non séparable + ragréage gris + revêtement cassant beige + colle polymère jaune non séparable + peinture non séparable + ragréage rose	01/12/2017	JULIEN Mickaël
LOCALISATION		RESULTAT	
Sol		Amiante non détecté

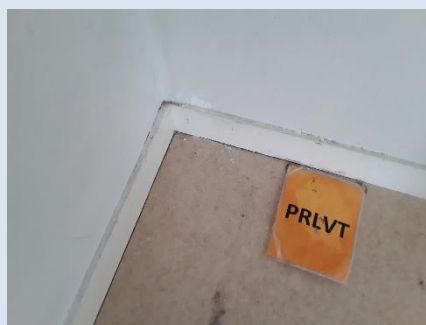
PRELEVEMENT : 407LAC0203P014			
NOM DU CLIENT	NUMERO DU DOSSIER	PIECE OU LOCAL	
OPH77	407LAC0203 01/12/2017	Chambre 2	
ELEMENT	DESCRIPTIF DU LABORATOIRE	DATE DE PRELEVEMENT	NOM DE L'OPERATEUR
Enduit plaque de plâtre	Enduit plâtreux blanc en vrac avec couche cartonnée + peinture non séparable + papier peint non séparable	01/12/2017	JULIEN Mickaël
LOCALISATION		RESULTAT	
Mur D		Amiante non détecté

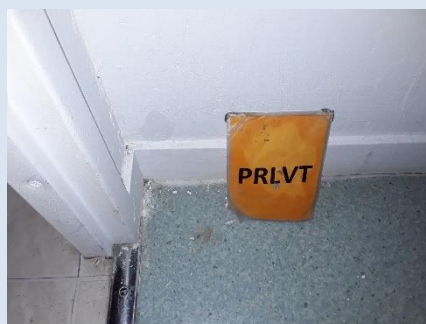
PRELEVEMENT : 407LAC0203P015			
NOM DU CLIENT	NUMERO DU DOSSIER	PIECE OU LOCAL	
OPH77	407LAC0203 01/12/2017	WC	
ELEMENT	DESCRIPTIF DU LABORATOIRE	DATE DE PRELEVEMENT	NOM DE L'OPERATEUR
Enduit / Peinture plaque de plâtre	Enduit plâtreux blanc en vrac + peinture non séparable	01/12/2017	JULIEN Mickaël
LOCALISATION		RESULTAT	
Mur A		Amiante non détecté

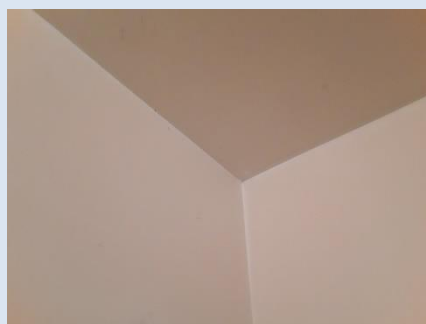
PRELEVEMENT : 407LAC0203P017			
NOM DU CLIENT	NUMERO DU DOSSIER	PIECE OU LOCAL	
OPH77	407LAC0203 01/12/2017	Salle de bains	
ELEMENT	DESCRIPTIF DU LABORATOIRE	DATE DE PRELEVEMENT	NOM DE L'OPERATEUR
Enduit béton	Enduit plâtreux blanc en vrac + peinture non séparable	01/12/2017	JULIEN Mickaël
LOCALISATION		RESULTAT	
Plafond		Amiante non détecté

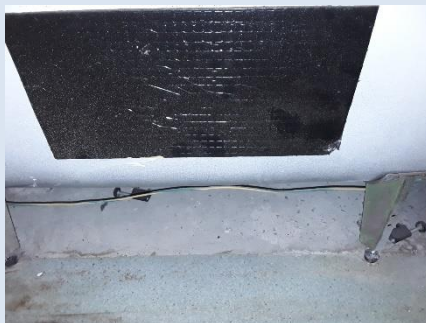
PRELEVEMENT : 407LAC0203P019			
NOM DU CLIENT	NUMERO DU DOSSIER	PIECE OU LOCAL	
OPH77	407LAC0203 01/12/2017	Salle de bains	
ELEMENT	DESCRIPTIF DU LABORATOIRE	DATE DE PRELEVEMENT	NOM DE L'OPERATEUR
Revêtement bitumineux	Tampon bitumineux noir avec couche souple	01/12/2017	JULIEN Mickaël
LOCALISATION		RESULTAT	
Sous baignoire		Amiante non détecté
