Rapport de mission de repérage des matériaux et produits contenant de l'amiante avant réalisation de travaux

4 BIS RUE DES FILLES DU FEU LGT 38

38
77280 OTHIS

RAPPORT N° :	407LAF0001	Laboratoire d'Analyses :	ITGA
Repérage réalisé le :	01/12/2017	Adresse laboratoire :	3 RUE ARMAND HERPIN LACROIX - CS 46537 35065 RENNES CEDEX
Accompagnateur :		Numéro d'accréditation :	1-5967
Par :	Mickaël JULIEN	Organisme d'assurance professionnelle :	ALLIANZ
N° certificat :	CPDI 4129	Adresse assurance :	Direction Opérations Entreprises 5C Esplanade Charles de Gaulle 33081 BORDEAUX CEDEX
Date d'obtention :	01/01/2017	N° de contrat d'assurance :	55897385
Organisme certificateur	I.CERT Parc Edonia - Bâtiment G - Rue de la Terre Victoria - 35760 SAINT-GREGOIRE	Date de validité :	31/12/2017

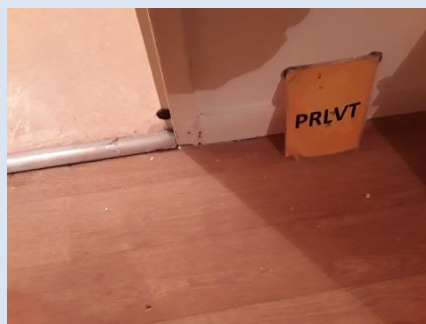
PRELEVEMENT : 407LAF0001P001			
NOM DU CLIENT	NUMERO DU DOSSIER		PIECE OU LOCAL
OPH77	407LAF0001 01/12/2017		Séjour
ELEMENT	DESCRIPTIF DU LABORATOIRE	DATE DE PRELEVEMENT	NOM DE L'OPERATEUR
Enduit béton	Enduit plâtreux blanc en vrac + peinture non séparable	01/12/2017	JULIEN Mickaël
LOCALISATION		RESULTAT	
Mur F		Amiante non détecté

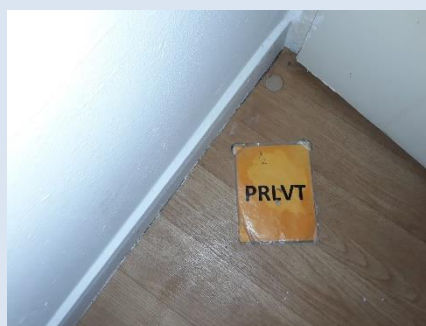
PRELEVEMENT : 407LAF0001P002			
NOM DU CLIENT	NUMERO DU DOSSIER	PIECE OU LOCAL	
OPH77	407LAF0001 01/12/2017	Séjour	
ELEMENT	DESCRIPTIF DU LABORATOIRE	DATE DE PRELEVEMENT	NOM DE L'OPERATEUR
Revêtement souple	Revêtement souple beige + colle polymère jaune non séparable + ragréage gris + ragréage rose non séparable + sous couche de ragréage blanche non séparable + matériau gris non séparable	01/12/2017	JULIEN Mickaël
LOCALISATION		RESULTAT	
Sol		Amiante non détecté

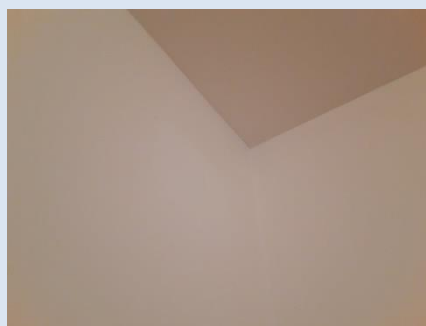
PRELEVEMENT : 407LAF0001P003			
NOM DU CLIENT	NUMERO DU DOSSIER	PIECE OU LOCAL	
OPH77	407LAF0001 01/12/2017	Chambre	
ELEMENT	DESCRIPTIF DU LABORATOIRE	DATE DE PRELEVEMENT	NOM DE L'OPERATEUR
Enduit béton	Enduit plâtreux blanc en vrac + peinture non séparable	01/12/2017	JULIEN Mickaël
LOCALISATION		RESULTAT	
Plafond		Amiante non détecté

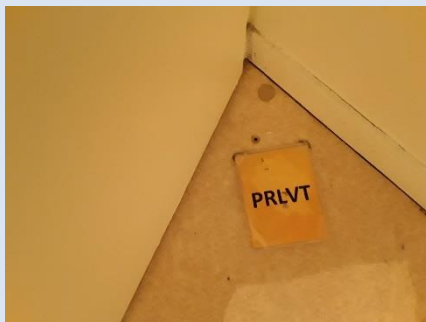
NOM DU CLIENT	NUMERO DU DOSSIER	PIECE OU LOCAL	
OPH77	407LAF0001 01/12/2017	Chambre	
ELEMENT	DESCRIPTIF DU LABORATOIRE	DATE DE PRELEVEMENT	NOM DE L'OPERATEUR
Revêtement souple	Revêtement souple beige + colle polymère jaune non séparable + ragréage rose + sous couche de ragréage blanche non séparable	01/12/2017	JULIEN Mickaël
LOCALISATION		RESULTAT	
Sol		Amiante non détecté

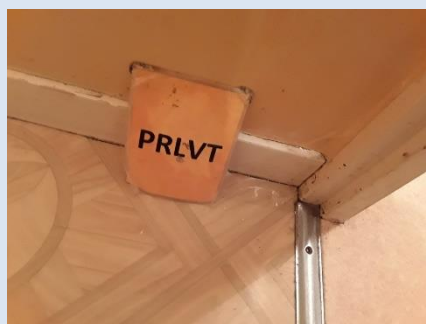
PRELEVEMENT : 407LAF0001P006			
NOM DU CLIENT	NUMERO DU DOSSIER	PIECE OU LOCAL	
OPH77	407LAF0001 01/12/2017	WC	
ELEMENT	DESCRIPTIF DU LABORATOIRE	DATE DE PRELEVEMENT	NOM DE L'OPERATEUR
Enduit plaque de plâtre	Enduit plâtreux blanc en vrac + carton non séparable + peinture non séparable	01/12/2017	JULIEN Mickaël
LOCALISATION		RESULTAT	
Mur C		Amiante non détecté

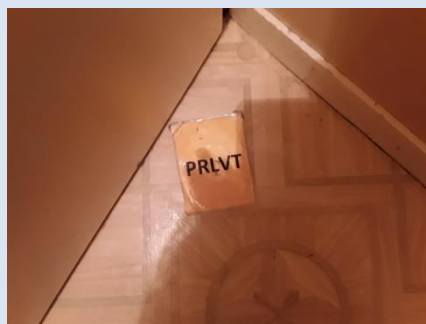
PRELEVEMENT : 407LAF0001P007			
NOM DU CLIENT	NUMERO DU DOSSIER	PIECE OU LOCAL	
OPH77	407LAF0001 01/12/2017	WC	
ELEMENT	DESCRIPTIF DU LABORATOIRE	DATE DE PRELEVEMENT	NOM DE L'OPERATEUR
Revêtement souple	Revêtement souple beige + colle polymère jaune non séparable + ragréage gris + sous couche de ragréage blanche non séparable	01/12/2017	JULIEN Mickaël
LOCALISATION		RESULTAT	
Sol		Amiante non détecté

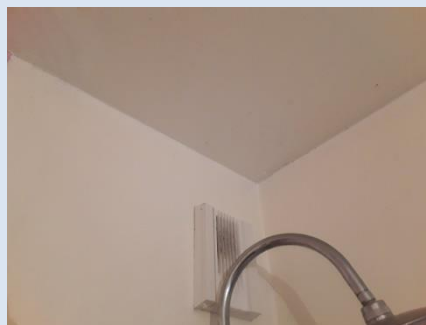
PRELEVEMENT : 407LAF0001P008			
NOM DU CLIENT	NUMERO DU DOSSIER	PIECE OU LOCAL	
OPH77	407LAF0001 01/12/2017	Salle de bains	
ELEMENT	DESCRIPTIF DU LABORATOIRE	DATE DE PRELEVEMENT	NOM DE L'OPERATEUR
Enduit béton	Enduit plâtreux blanc en vrac + peinture non séparable	01/12/2017	JULIEN Mickaël
LOCALISATION		RESULTAT	
Plafond		Amiante non détecté

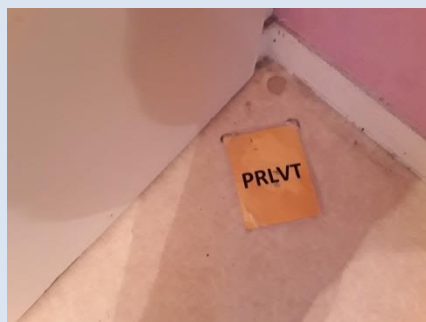
PRELEVEMENT : 407LAF0001P009			
NOM DU CLIENT	NUMERO DU DOSSIER	PIECE OU LOCAL	
OPH77	407LAF0001 01/12/2017	Salle de bains	
ELEMENT	DESCRIPTIF DU LABORATOIRE	DATE DE PRELEVEMENT	NOM DE L'OPERATEUR
Revêtement souple	Revêtement souple beige + colle polymère jaune non séparable + ragréage rose + matériau compact gris hétérogène	01/12/2017	JULIEN Mickaël
LOCALISATION		RESULTAT	
Sol		Amiante non détecté

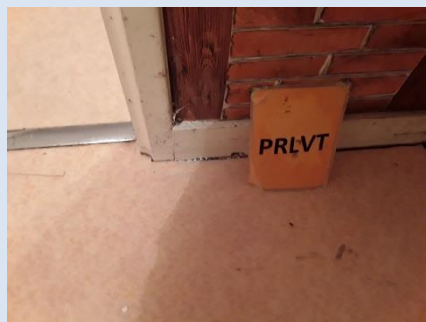
PRELEVEMENT : 407LAF0001P010			
NOM DU CLIENT	NUMERO DU DOSSIER	PIECE OU LOCAL	
OPH77	407LAF0001 01/12/2017	Entrée	
ELEMENT	DESCRIPTIF DU LABORATOIRE	DATE DE PRELEVEMENT	NOM DE L'OPERATEUR
Enduit plaque de plâtre	Enduit plâtreux blanc en vrac + peinture non séparable + papier non séparable	01/12/2017	JULIEN Mickaël
LOCALISATION		RESULTAT	
Mur E		Amiante non détecté

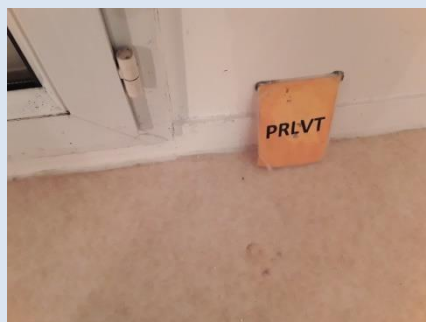
PRELEVEMENT : 407LAF0001P011			
NOM DU CLIENT	NUMERO DU DOSSIER	PIECE OU LOCAL	
OPH77	407LAF0001 01/12/2017	Cuisine	
ELEMENT	DESCRIPTIF DU LABORATOIRE	DATE DE PRELEVEMENT	NOM DE L'OPERATEUR
Enduit / Peinture plaque de plâtre	Enduit plâtreux blanc en vrac + peinture non séparable	01/12/2017	JULIEN Mickaël
LOCALISATION		RESULTAT	
Mur B		Amiante non détecté

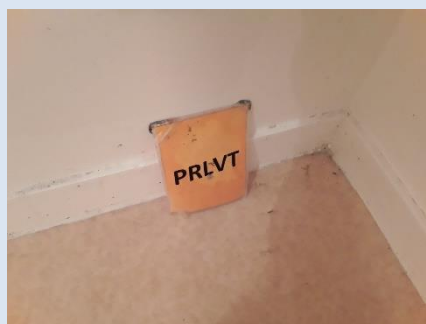
PRELEVEMENT : 407LAF0001P012			
NOM DU CLIENT	NUMERO DU DOSSIER	PIECE OU LOCAL	
OPH77	407LAF0001 01/12/2017	Cuisine	
ELEMENT	DESCRIPTIF DU LABORATOIRE	DATE DE PRELEVEMENT	NOM DE L'OPERATEUR
Enduit béton	Enduit plâtreux blanc en vrac + peinture non séparable + carton non séparable	01/12/2017	JULIEN Mickaël
LOCALISATION		RESULTAT	
Mur C		Amiante non détecté
