Rapport de mission de repérage des matériaux et produits contenant de l'amiante avant réalisation de travaux

22 RUE DE LA BOHEME GALANTE LGT 48

48
77280 OTHIS

RAPPORT N° :	407LAG0102	Laboratoire d'Analyses :	ITGA
Repérage réalisé le :	31/10/2017	Adresse laboratoire :	3 RUE ARMAND HERPIN LACROIX - CS 46537 35065 RENNES CEDEX
Accompagnateur :		Numéro d'accréditation :	1-5967
Par :	Kevin YMANETTE	Organisme d'assurance professionnelle :	ALLIANZ
N° certificat :	CPDI4030	Adresse assurance :	Direction Opérations Entreprises 5C Esplanade Charles de Gaulle 33081 BORDEAUX CEDEX
Date d'obtention :	20/07/2016	N° de contrat d'assurance :	55897385
Organisme certificateur	I.CERT PARC EDONIA - BAT G - RUE DE LA TERRE VICTORIA - 35760 SAINT GREGOIRE	Date de validité :	31/12/2017

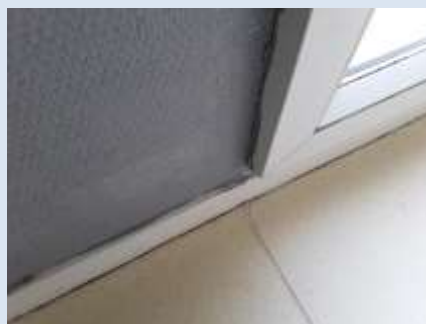
PRELEVEMENT : 407LAG0102P002			
NOM DU CLIENT	NUMERO DU DOSSIER		PIECE OU LOCAL
OPH77	407LAG0102 31/10/2017		Chambre 3
ELEMENT	DESCRIPTIF DU LABORATOIRE	DATE DE PRELEVEMENT	NOM DE L'OPERATEUR
Enduit	Enduit plâtreux blanc en vrac non séparable + peintures multiples non séparable + carton non séparable	31/10/2017	YMANETTE Kevin
LOCALISATION		RESULTAT	
Mur B		Amiante non détecté

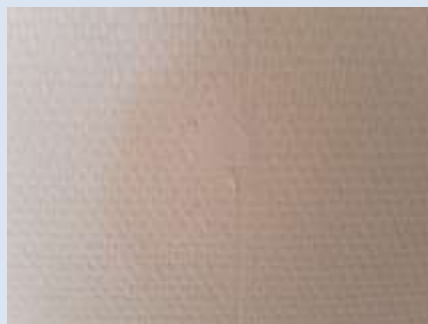
PRELEVEMENT : 407LAG0102P004

NOM DU CLIENT	NUMERO DU DOSSIER	PIECE OU LOCAL	
OPH77	407LAG0102 31/10/2017	Chambre 1	
ELEMENT	DESCRIPTIF DU LABORATOIRE	DATE DE PRELEVEMENT	NOM DE L'OPERATEUR
Enduit	Enduit plâtreux blanc en vrac non séparable + toile fibreuse blanche en vrac non séparable + peinture non séparable	31/10/2017	YMANETTE Kevin
LOCALISATION		RESULTAT	
Mur C		Amiante non détecté

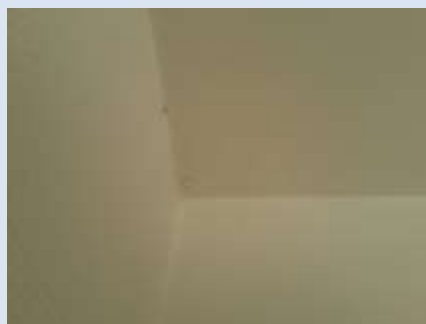
PRELEVEMENT : 407LAG0102P005			
NOM DU CLIENT	NUMERO DU DOSSIER	PIECE OU LOCAL	
OPH77	407LAG0102 31/10/2017	Salle de bains	
ELEMENT	DESCRIPTIF DU LABORATOIRE	DATE DE PRELEVEMENT	NOM DE L'OPERATEUR
Enduit	Enduit plâtreux blanc en vrac non séparable + matériau gris en vrac non séparable + peinture non séparable	31/10/2017	YMANETTE Kevin
LOCALISATION		RESULTAT	
Plafond		Amiante non détecté
