## Rapport de mission de repérage des matériaux et produits contenant de l'amiante avant réalisation de travaux

22 RUE DE LA BOHEME GALANTE

77280 OTHIS

RAPPORT N° :	407LAG0201	Laboratoire d'Analyses :	ITGA
Repérage réalisé le :	04/12/2018	Adresse laboratoire :	3 RUE ARMAND HERPIN LACROIX - CS 46537 35065 RENNES CEDEX
Accompagnateur :		Numéro d'accréditation :	1-5967
Par :	Guillaume ROGEZ	Organisme d'assurance professionnelle :	AXA France
N° certificat :	8073002	Adresse assurance :	313 Terrasses de l'Arche 92727 NANTERRE CEDEX
Date d'obtention :	09/10/2017	N° de contrat d'assurance :	10063271004
Organisme certificateur	BUREAU VERITAS 60 Avenue du General de Gaulle - Immeuble Le Guillaumet - 92046 PARIS LA DEFENSE	Date de validité :	31/12/2018

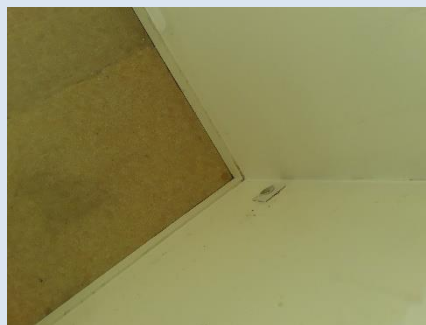
PRELEVEMENT : 407LAG0201P003			
NOM DU CLIENT	NUMERO DU DOSSIER	PIECE OU LOCAL	
OPH77	407LAG0201 04/12/2018	Cuisine (R+1)	
ELEMENT	DESCRIPTIF DU LABORATOIRE	DATE DE PRELEVEMENT	NOM DE L'OPERATEUR
Revêtement de sols	Revêtement souple gris + colle polymère jaune avec poussières non séparable	04/12/2018	ROGEZ Guillaume
LOCALISATION		RESULTAT	
Sol		Amiante non détecté
