Rapport de mission de repérage des matériaux et produits contenant de l'amiante avant réalisation de travaux

22 RUE DE LA BOHEME GALANTE

77280 OTHIS

RAPPORT N° :	407LAG0201	Laboratoire d'Analyses :	ITGA
Repérage réalisé le :	04/12/2018	Adresse laboratoire :	3 RUE ARMAND HERPIN LACROIX - CS 46537 35065 RENNES CEDEX
Accompagnateur :		Numéro d'accréditation :	1-5967
Par :	Guillaume ROGEZ	Organisme d'assurance professionnelle :	AXA France
N° certificat :	8073002	Adresse assurance :	313 Terrasses de l'Arche 92727 NANTERRE CEDEX
Date d'obtention :	09/10/2017	N° de contrat d'assurance :	10063271004
Organisme certificateur	BUREAU VERITAS 60 Avenue du General de Gaulle - Immeuble Le Guillaumet - 92046 PARIS LA DEFENSE	Date de validité :	31/12/2018

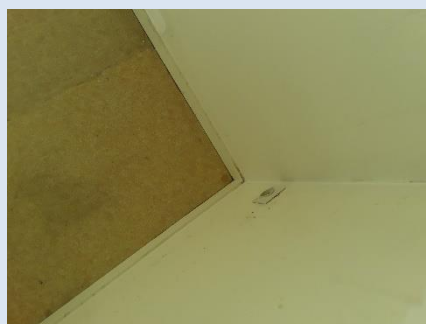
PRELEVEMENT : 407LAG0201P003			
NOM DU CLIENT	NUMERO DU DOSSIER		PIECE OU LOCAL
OPH77	407LAG0201 04/12/2018		Cuisine (R+1)
ELEMENT	DESCRIPTIF DU LABORATOIRE	DATE DE PRELEVEMENT	NOM DE L'OPERATEUR
Revêtement de sols	Revêtement souple gris + colle polymère jaune avec poussières non séparable	04/12/2018	ROGEZ Guillaume
LOCALISATION		RESULTAT	
Sol		Amiante non détecté
